## Slike uz troškovnik radova - prostor Verdijeva 19b, postojeće stanje

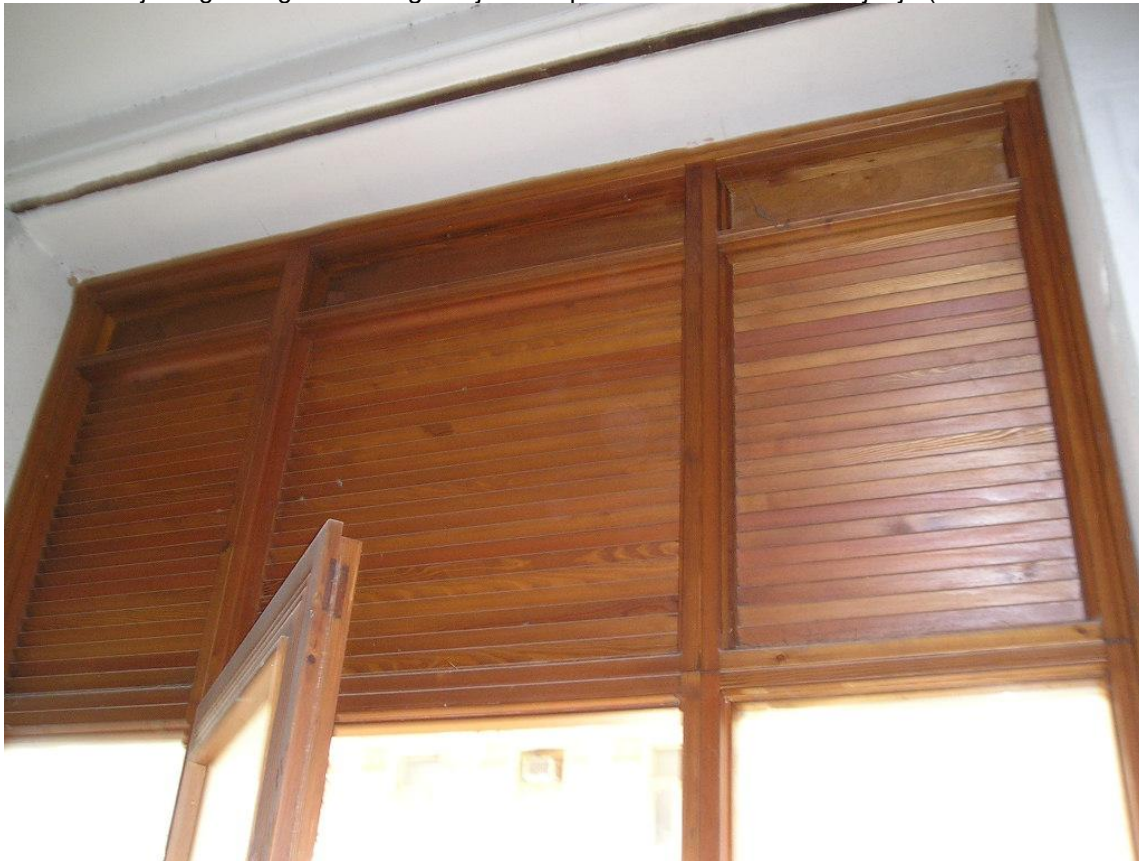
Slika 1 – stijena glavnog ulaza – ugrađuju se tri prozorska krila i tri ostakljenja (st.10. troškovnika)

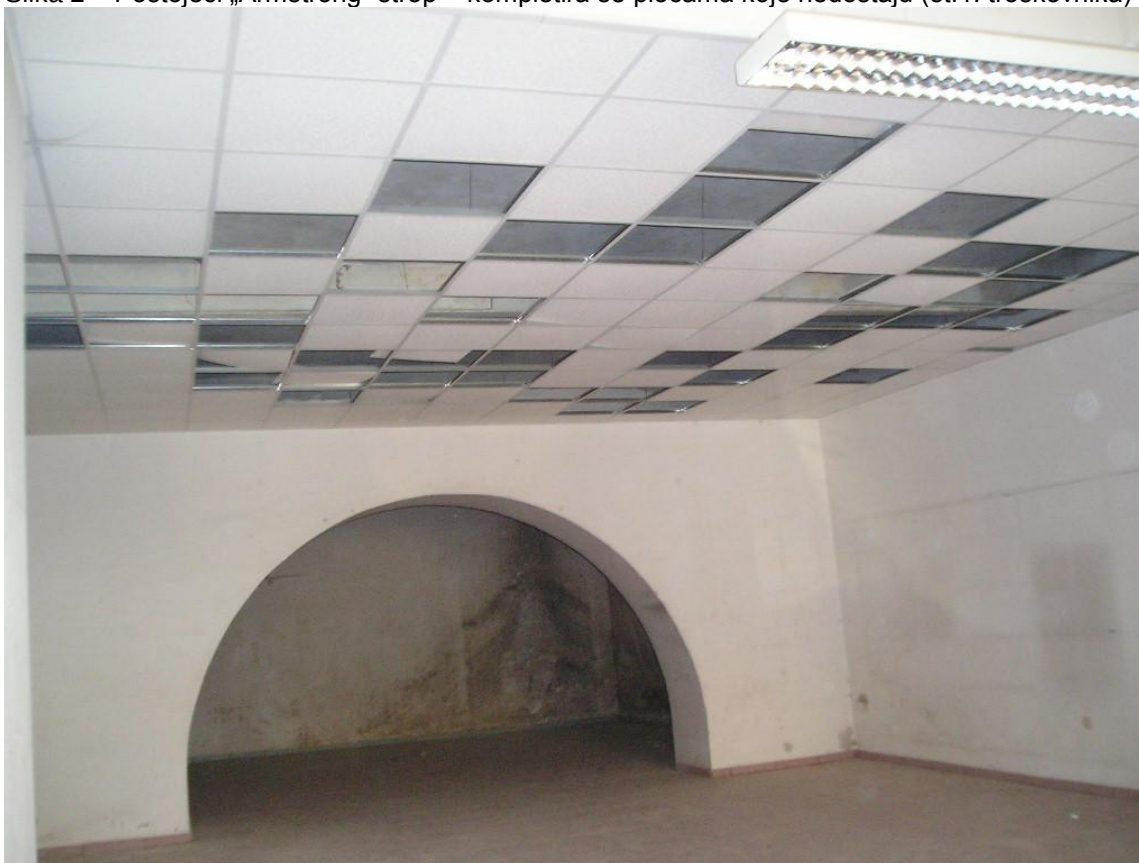
Slika 2 – Postojeći „Armstrong“ strop – kompletira se pločama koje nedostaju (st.1. troškovnika)

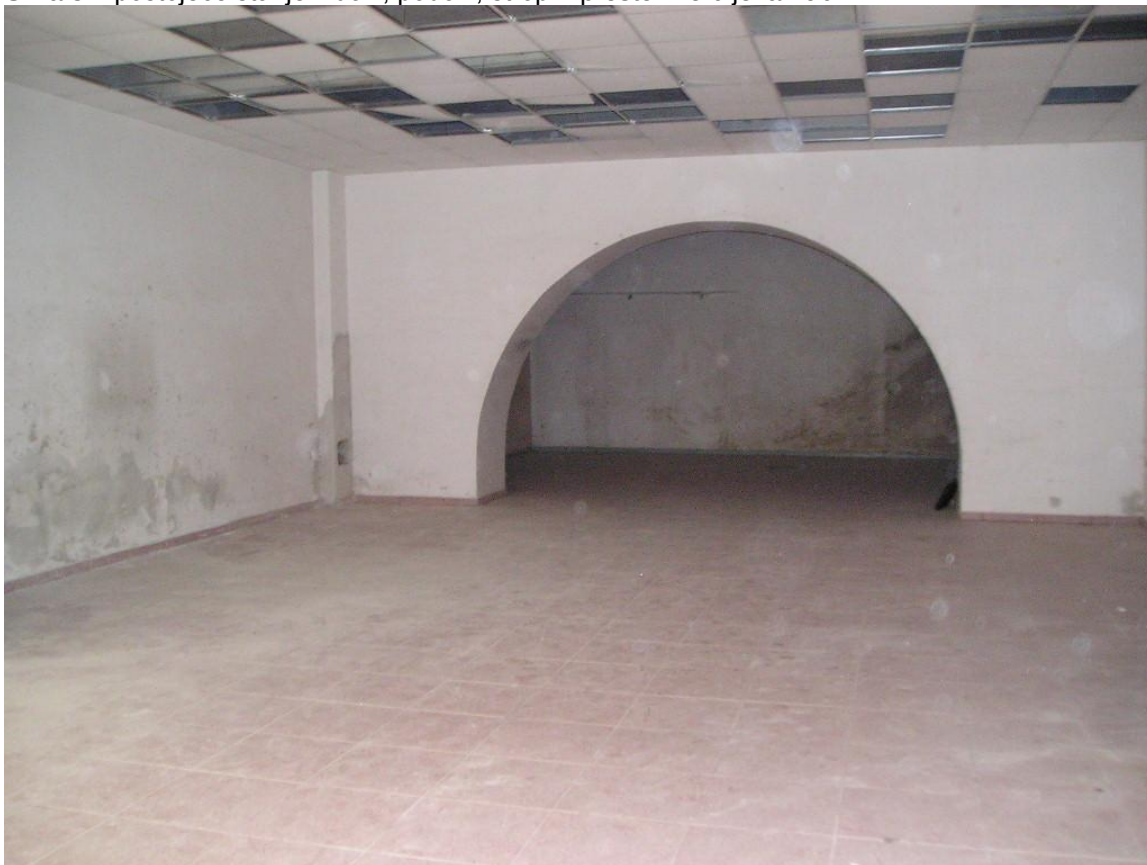
Slika 3 – postojeće stanje zidovi, podovi, strop – prostor Verdijeve 19b

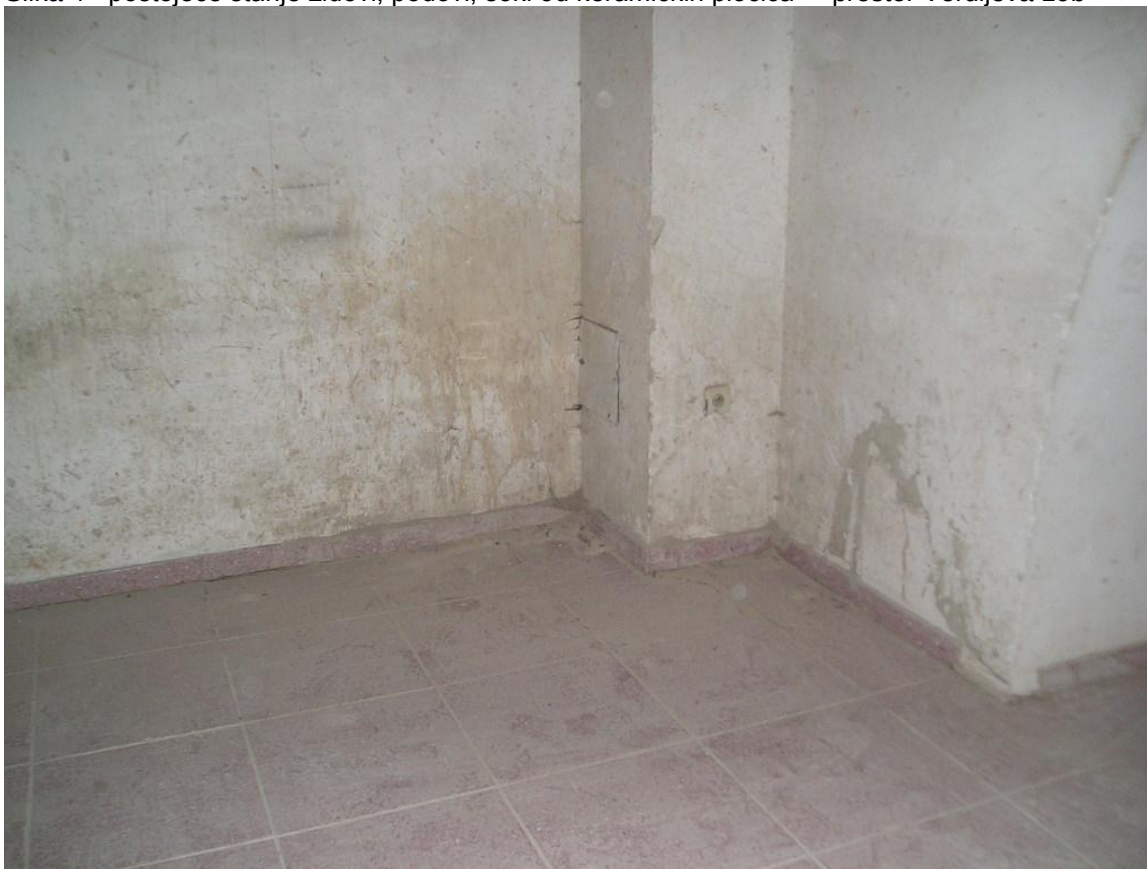
Slika 4 - postojeće stanje zidovi, podovi, sokl od keramičkih pločica – prostor Verdijeve 19b

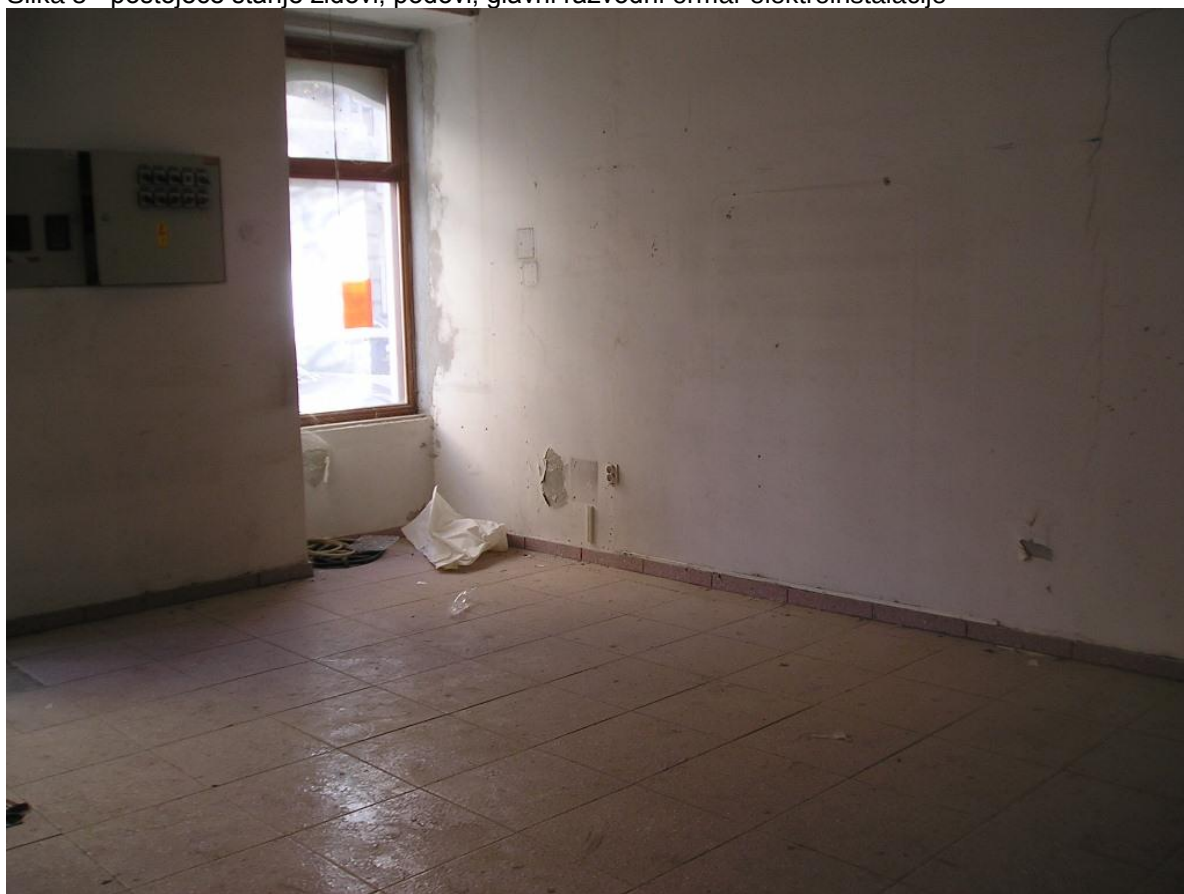
Slika 5 - postojeće stanje zidovi, podovi, glavni razvodni ormar elektroinstalacije
