Tehnički opis

KONZERVATORSKO-RESTAURATORSKIH RADOVA NA SANACIJI METALNIH DIJELOVA VRATA I IZLOGA UPRAVNE ZGRADE, KORZO 16 U RIJECI

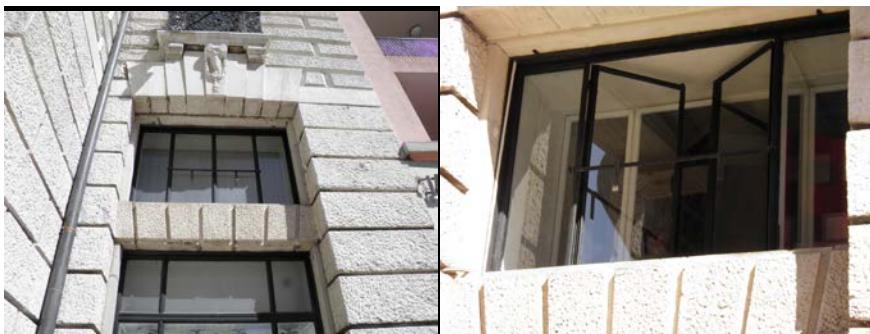
Opis i stanje prozora:

Okviri prozora su izrađeni od profiliranih limova,panti.
Na vanjskom dijelu prozora nalazi se lijevani ukrasni okrugli profil koji služi kao ograda.
Dimenzija prozora : -2540×1800mm. 4 kom.
-1880×1800mm 2 kom.

Svi metalni dijelovi prozora su prekriveni naslagama oksida i više slojeva boje. Nagriženi su korozijom, Vidljivo je da dolazi do ubrzanog raspadanja željeza stvaranjem oksida.
Zbog jakog utjecaja vlage iz zraka, mora, soli, proces oksidiranja i raspadanja željeza je ubrzan.
Prema stanju svih dijelova, zaključak je da je potrebno što prije ukloniti okside (hrđu) ,napraviti rekonstrukciju dijelova koji nedostaju te iste dovesti u prvobitno stanje.
Zaštititi i obojati u dogovoru s Investitorom i nadležnim Konzervatorskim odjelom.

- Snimanje i dokumentiranje stanja
- Detaljno čišćenje svih metalnih dijelova mehaničkim postupkom
- Sondiranje boje
- Snimanje i dokumentiranje u toku konzervatorsko-restauratorskih radova
- Izrada alata i naprava za izradu nedostajućih dijelova
- Rekonstrukcija i nedostajućih i oštećenih dijelova
- Izrada oštećenih ili nedostajućih dijelova prema uzorcima,
(lijevanjem ili drugom tehnikom prema originalu)
- Kompletiranje
- AKZ temeljnom i završnom bojom u dogovoru sa konzervatorima
- Izrada elaborata

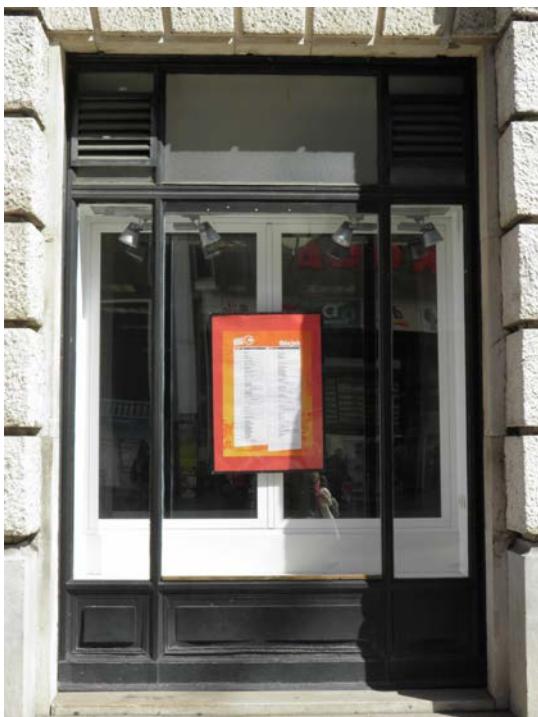
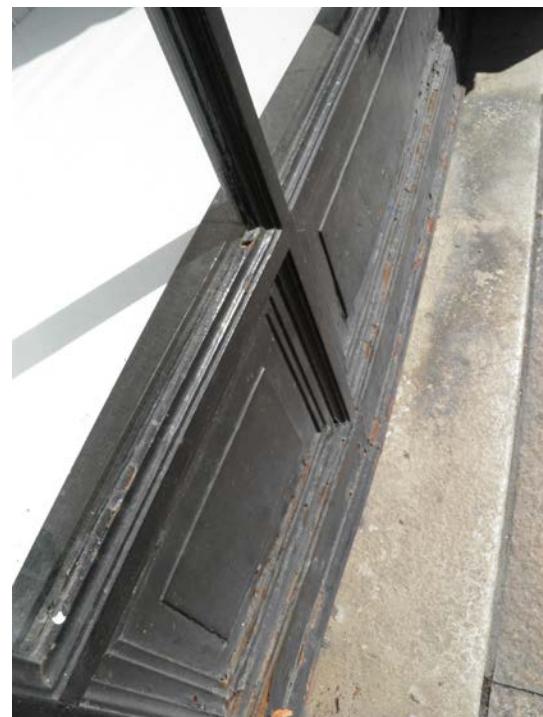
Opis i stanje izloga:

Izlozi su izrađeni od profiliranih limova.

Metalni dijelovi izloga su prekriveni naslagama oksida i naslagama raznih boja.

Vidljivo je da dolazi do ubrzanog raspadanja željeza.

Zbog jakog utjecaja vlage iz zraka, mora, soli, proces oksidiranja i raspadanja željeza je ubrzan.

Na donjim dijelovima izloga dolazi već do raspadanja limova.

Prema stanju svih dijelova, zaključak je da je potrebno što prije ukloniti okside (hrđu) ,napraviti rekonstrukciju dijelova, te iste dovesti u prvobitno stanje.

Snimanje i dokumentiranje izloga

Čišćenje od korozije, stare boje i nečistoća mehaničkim postupkom

Snimanje i dokumentiranje u toku konzervatorsko-restauratorskih radova

Izrada alata i naprava za izradu nedostajućih dijelova

Rekonstrukcija i izrada nedostajućih ,oštećenih i istrunulih dijelova

Izrada oštećenih ili nedostajućih dijelova prema uzorcima,

Kompletiranje izloga

AKZ temeljnom i završnom bojom u dogовору са конзерваторима

Izrada elaborata

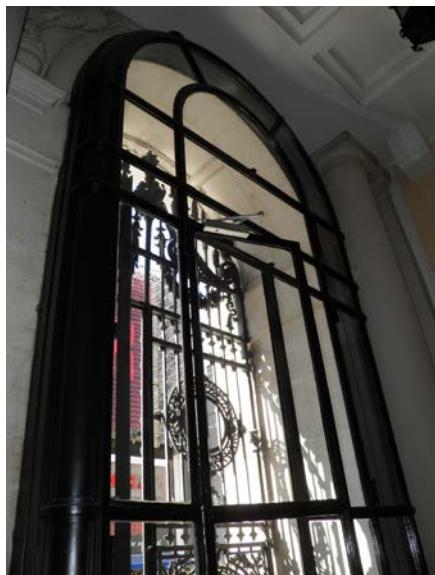
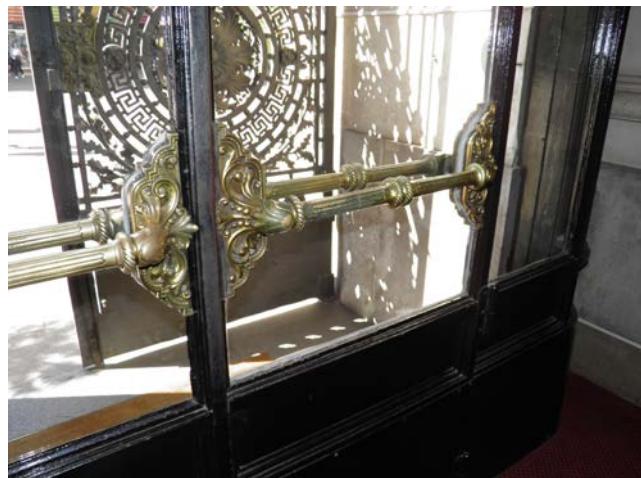
Opis i stanje unutarnjih vrata:

Unutarnja vrata su izrađena od željeznih profila sa metalnom i staklenom ispunom.

Vrata su u relativno dobrom stanju sa vidljivim počecima na nekim mjestima korozije.

Svi dijelovi unutarnjih vrata su prekriveni naslagama oksida i raznih boja.

Rukohvati su puni nečistoća.Brave su u funkcijama,ali bi ih trebalo pregledati podmazati.

Prema stanju svih dijelova, zaključak je da je potrebno što prije ukloniti okside (hrđu) ,napraviti rekonstrukciju dijelova koji su izrađeni od kovanog željeza, te iste dovesti u prvobitno stanje

Snimanje i dokumentiranje stanja vrata sa konstrukcijom

Postavljanje montažne skele radi konzervatorsko-restauratorskih radova

Uređenje konstrukcije na licu mjesta

Uređenje vratnih krila na licu mjesta(ako je moguće prijevoz u restauratorsku radionicu)

Čišćenje od korozije, stare boje i nečistoće

Sondiranje boje

Snimanje i dokumentiranje u toku konzervatorsko-restauratorskih radova

Izrada alata i naprava, za izradu nedostajućih dijelova

Rekonstrukcija nedostajućih i oštećenih dijelova

Izrada oštećenih ili nedostajućih dijelova prema uzorcima,

(lijevanjem ili drugom tehnikom prema originalu)

Prijevoz rukohvata u radionicu

Čišćenje rukohvata

Repatiniranje rukohvata

Kompletiranje i sastavljanje konstrukcije vrata i vratnih krila

AKZ temeljnom i završnom bojom u dogovoru sa konzervatorima

Izrada elaborata

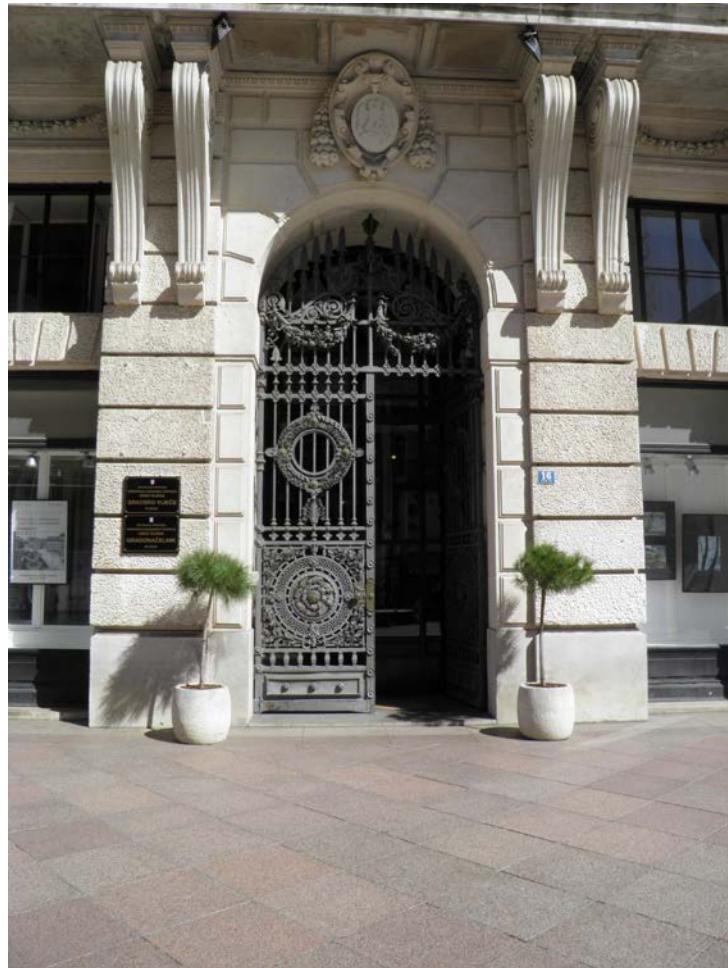
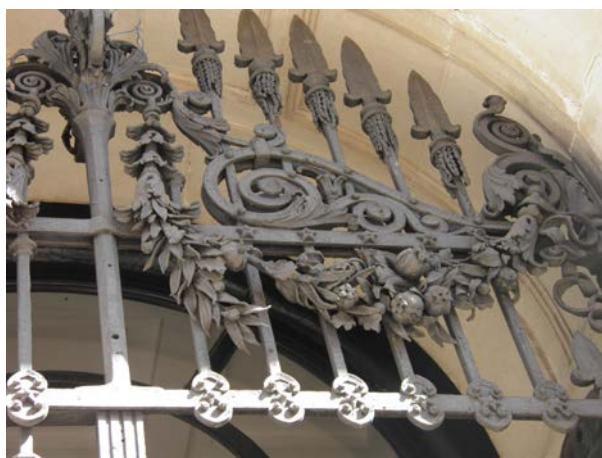
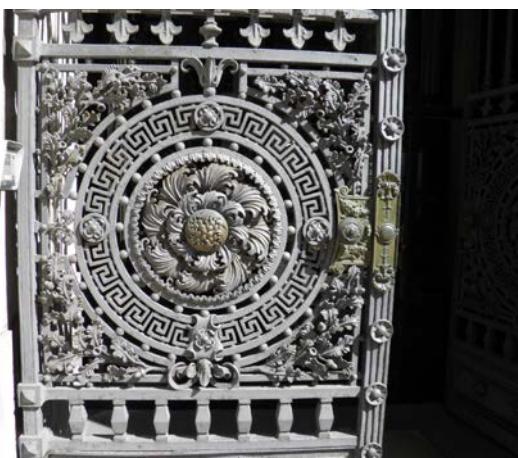
ad.4 Konzervatorsko-restauratorski radovi na vanjskim kovanim vratima sa nadvojem

Opis i stanje vanjskih kovanih vrata:

Vanjska kovana vrata izrađena od željeznih profila.

Učvršćena u kamene dovratnike. Vrata leže na aksijalnom ležaju koji treba pregledati i podmazati.

Svi panti su prekriveni naslagama oksida i raznim naslagama boja.

Vidljivo je da su mehanički vremenom već istrošeni te ih je potrebno dovesti u prvobitno stanje.

Rigle su urezane u desno krilo vrata i također su prekrivene naslagama boja i oksida.

Mehanički su trenutno bez funkcije jer su vremenom istrošene i devastirane

Brava, rozete i ostali ukrasi izliveni su od mesinga ,te ih je potrebno urediti i retpinirati.

Vidljivo je na vratima i nadvoju da dosta ukrasa fali što zbog utjecaja korozije i vremena ,a što zbog mehaničkih oštećenja

Prema stanju svih dijelova, zaključak je da je potrebno što prije ukloniti okside (hrđu) ,napraviti rekonstrukciju dijelova koji nedostaju te iste dovesti u prvobitno stanje

Snimanje i dokumentiranje stanja vrata sa nadvojem

Postavljanje montažne skele

Demontaža istih dijelova

Prijevoz u radionicu i nazad

Čišćenje od korozije i stare boje

Snimanje i dokumentiranje u toku konzervatorsko-restauratorskih radova

Popravak i dovođenje u ispravno stanje brave,zasuna i panti

Rekonstrukcija nedostajućih i oštećenih dijelova

(lijevanjem,kovanjem ili drugom tehnikom prema originalu)

Kompletiranje i sastavljanje vrata sa nadvojem

Montaža vrata sa nadvojem

AKZ temeljnom i završnom bojom u dogovoru sa konzervatorima

Izrada elaborata
