**GRAD RIJEKA**

PREDMET: Prijedlog Zaključka kojim se utvrđuje da se Grad Rijeka neće koristiti pravom prvakupa za kupnju nekretnine – poslovnog prostora u Rijeci – Milutina Baraća 7

IZVJEŠĆE O STANJU POSLOVNOG PROSTORA U OBJEKTU MILUTINA BARAČA 7, RIJEKA.

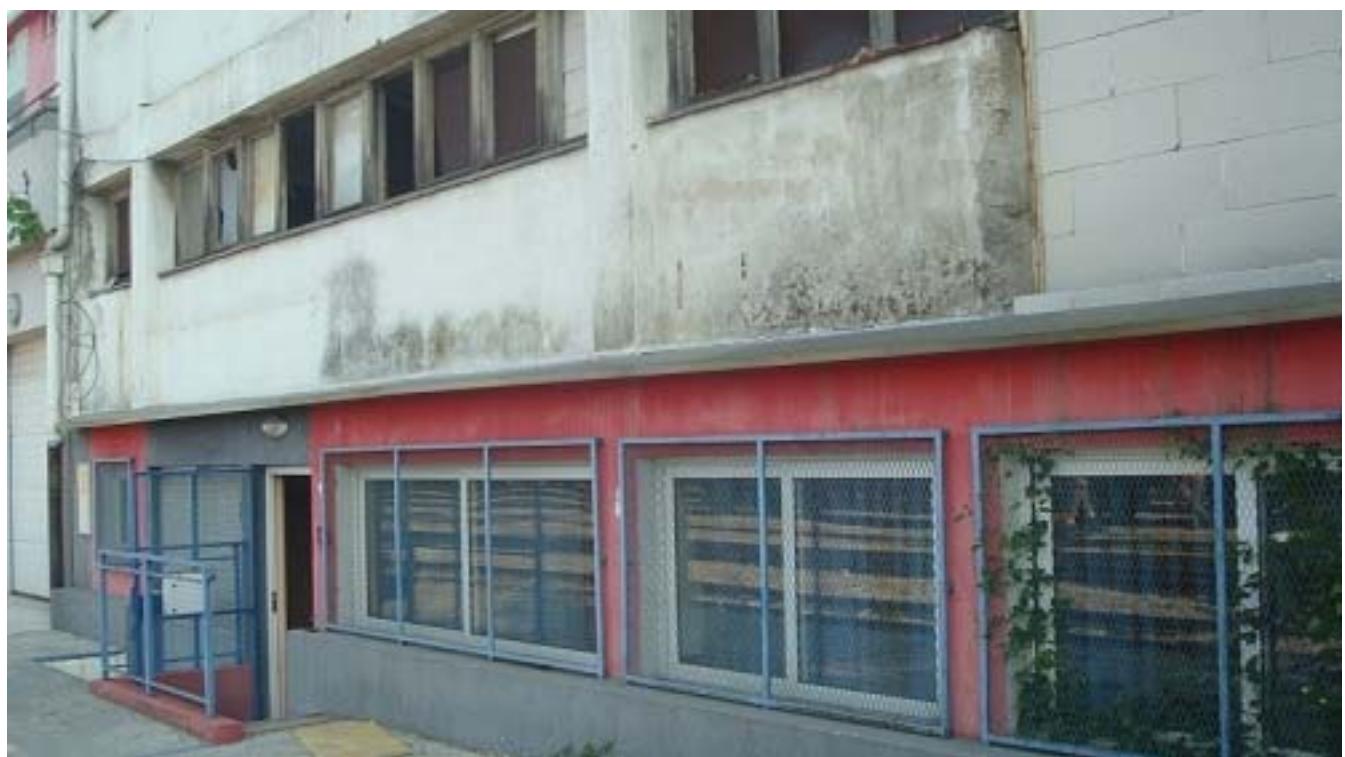
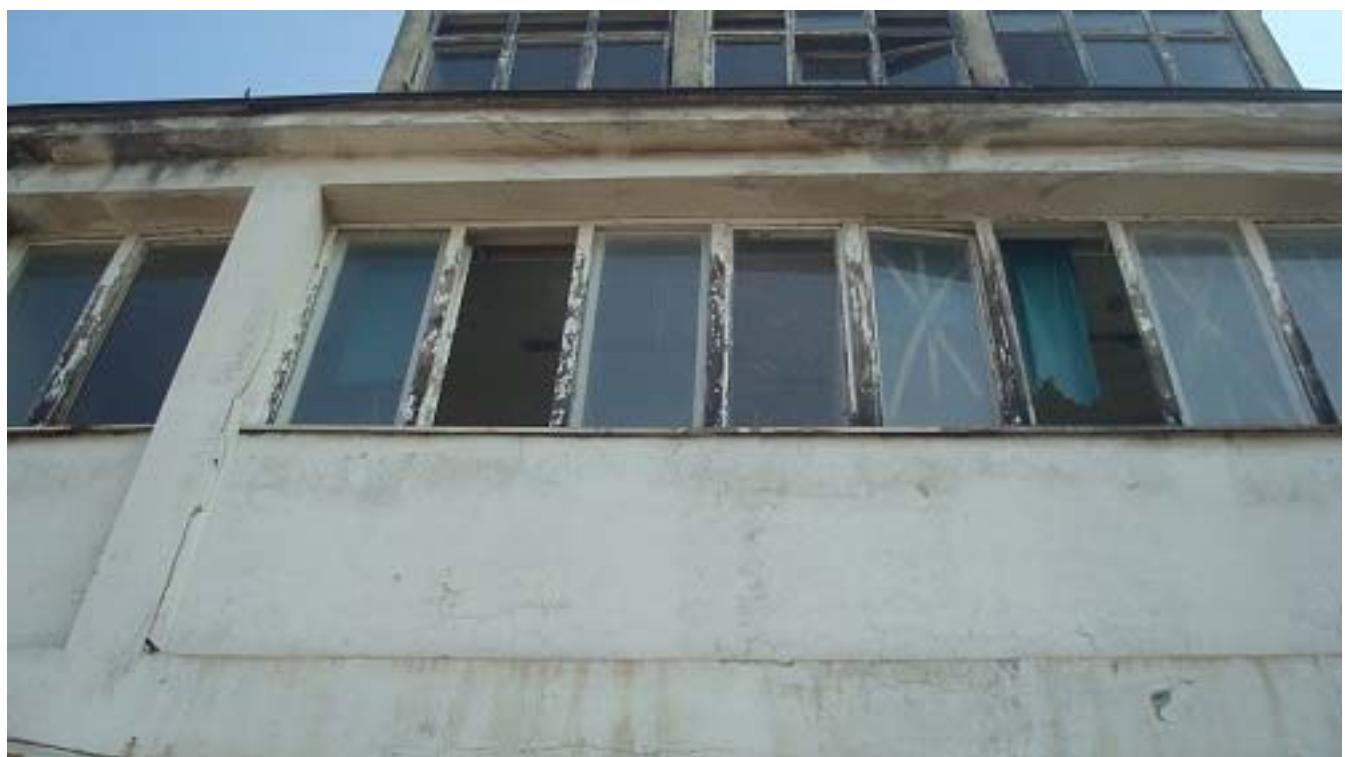
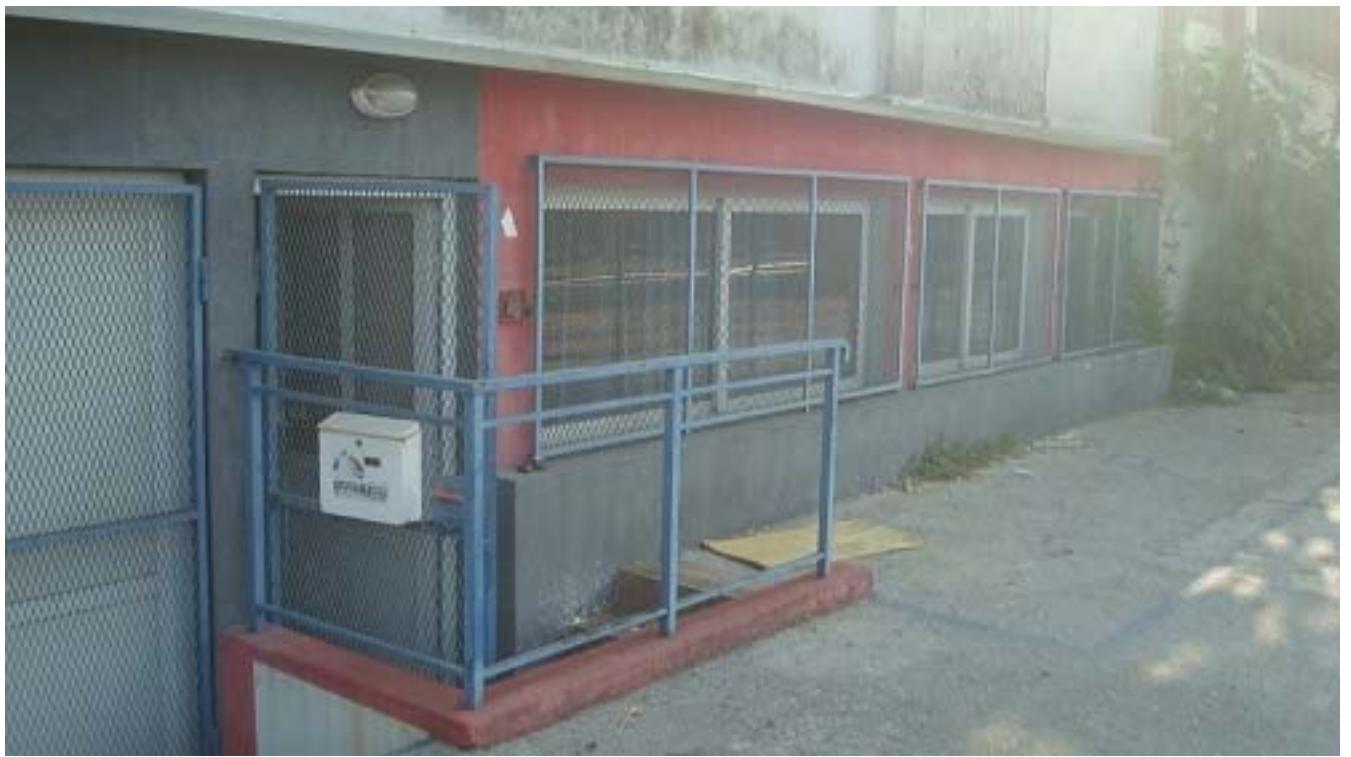
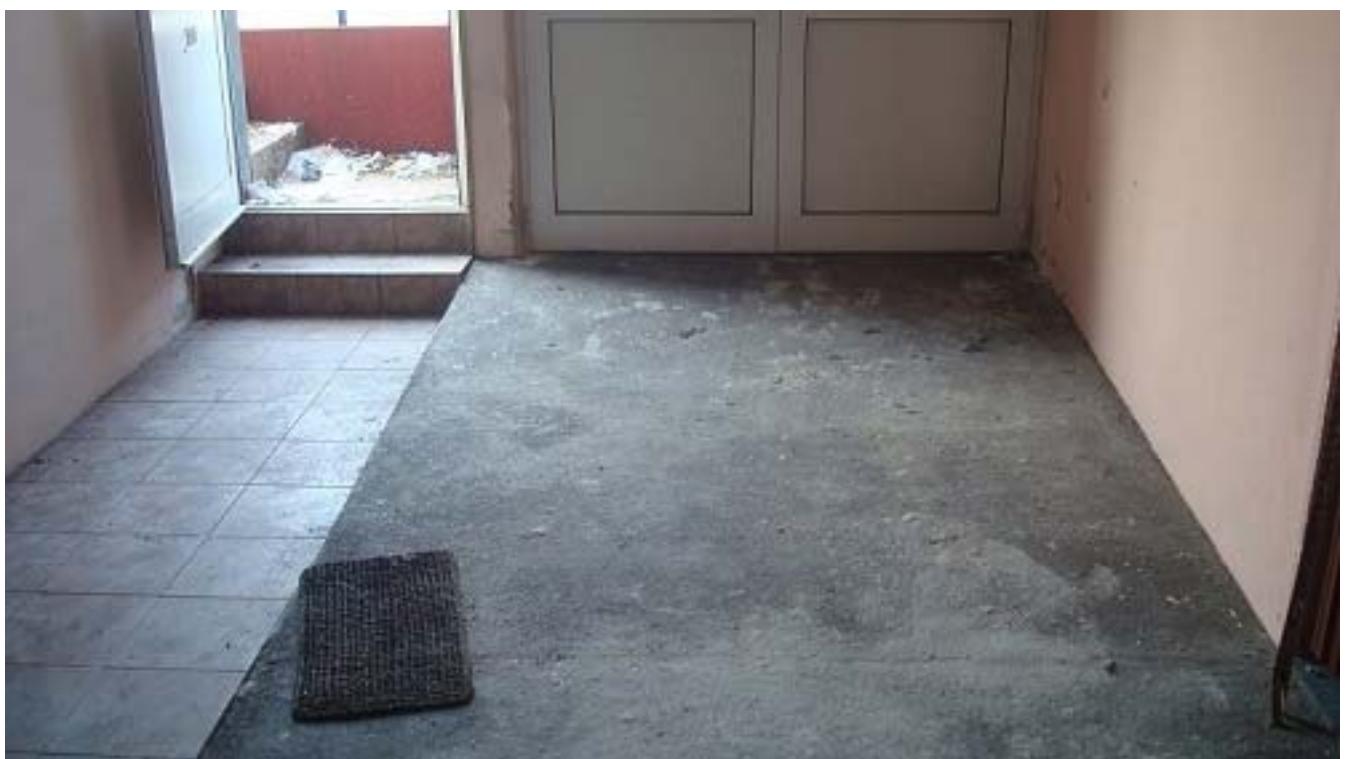
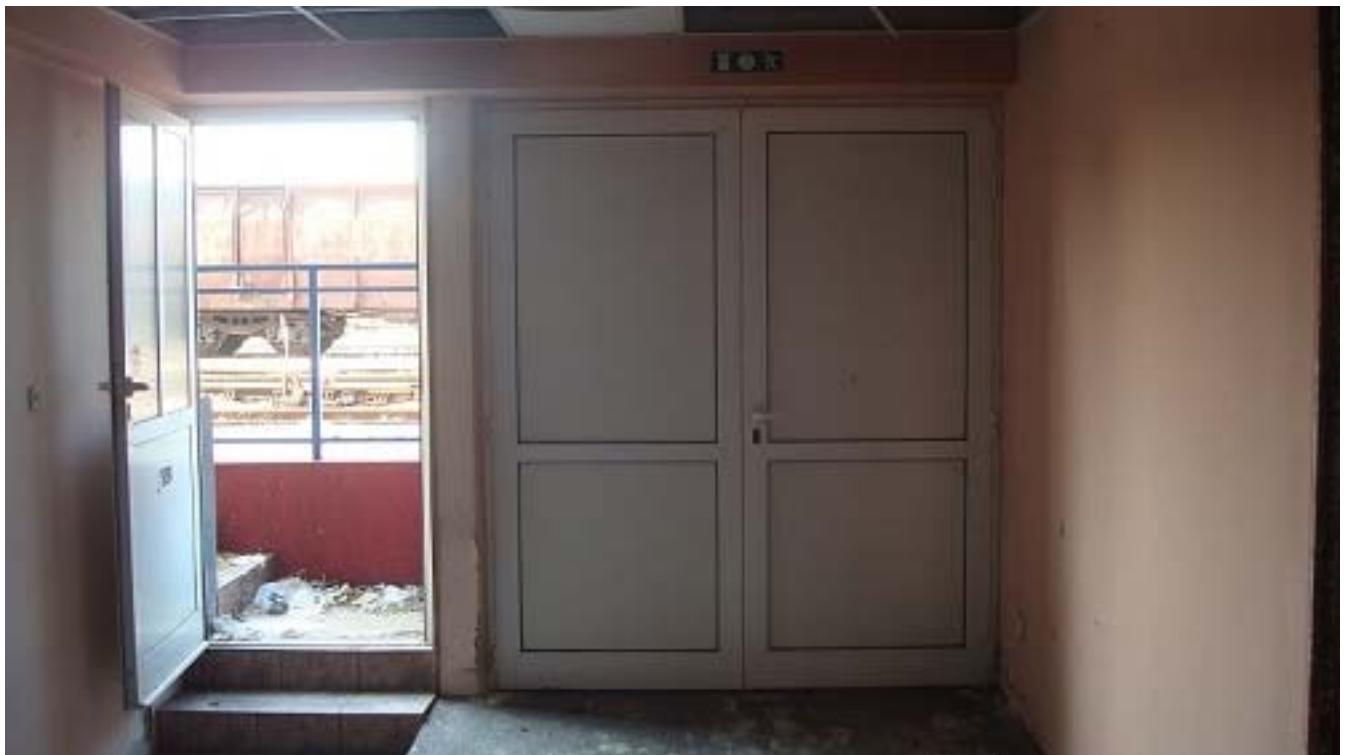
Prilog 2.

Nadalje je utvrđeno da je prostor oštećen i vlažan zbog učestalog probijanja vode u prostor iz gornjih etaža koje se ne koriste i nisu zaštićene od prodora oborinskih voda uslijed nevremena (vanjska stolarija je derutna, razbijena i nije ostakljena, dok su vanjski fasadni zidovi objekta iznad prostora vlažni i oštećeni), što dovodi do prodora vode i plavljenja prostora. (Prilog 1 i 2)

NAPOMENA : prostor je oštećen i vlažan zbog učestalog probijanja vode u prostor iz gornjih etaža. Gornje etaže - prostorije iznad gore navedenog prostora ne koriste se i nisu zaštićene od prodora oborinskih voda - nevremena (vanjska stolarija je derutna i razbijena i nije ostakljena, vanjski fasadni zidovi objekta iznad dotičnog prostora su sa pukotinama, vlažni i oštećeni) te zbog toga dolazi do prodora vode i plavljenja prostora. U ulaz vode betonske stepenice – suteren.
