Konzervatorsko-restauratorski elaborat motornog broda Galeb

Split, veljača 2019.

Pisana dokumentacija, fotodokumentacija zatečenog stanja, istražni radovi, kemijske analize, izrada smjernica, izrada troškovnika

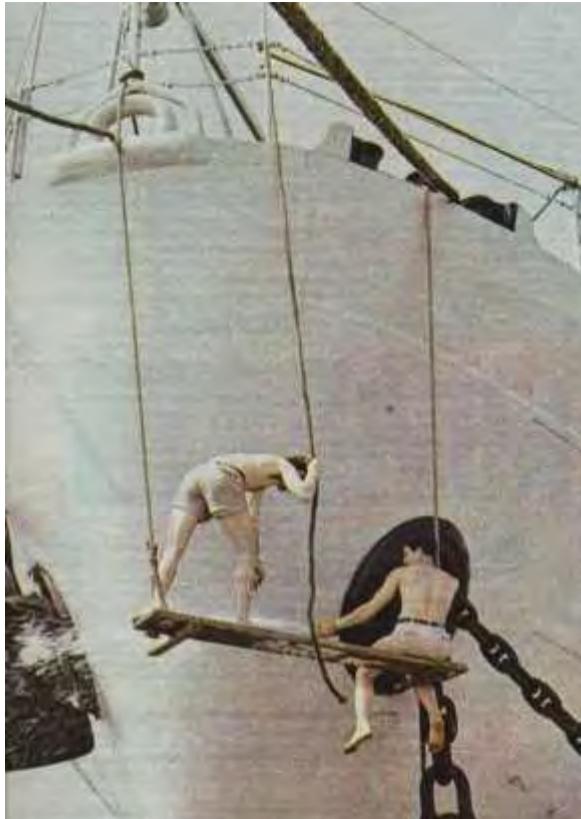
Slika 6, Održavanje vanjske oplate m/b Galeb, izvor: www.paluba.info, pristupljeno 3.12.2018.

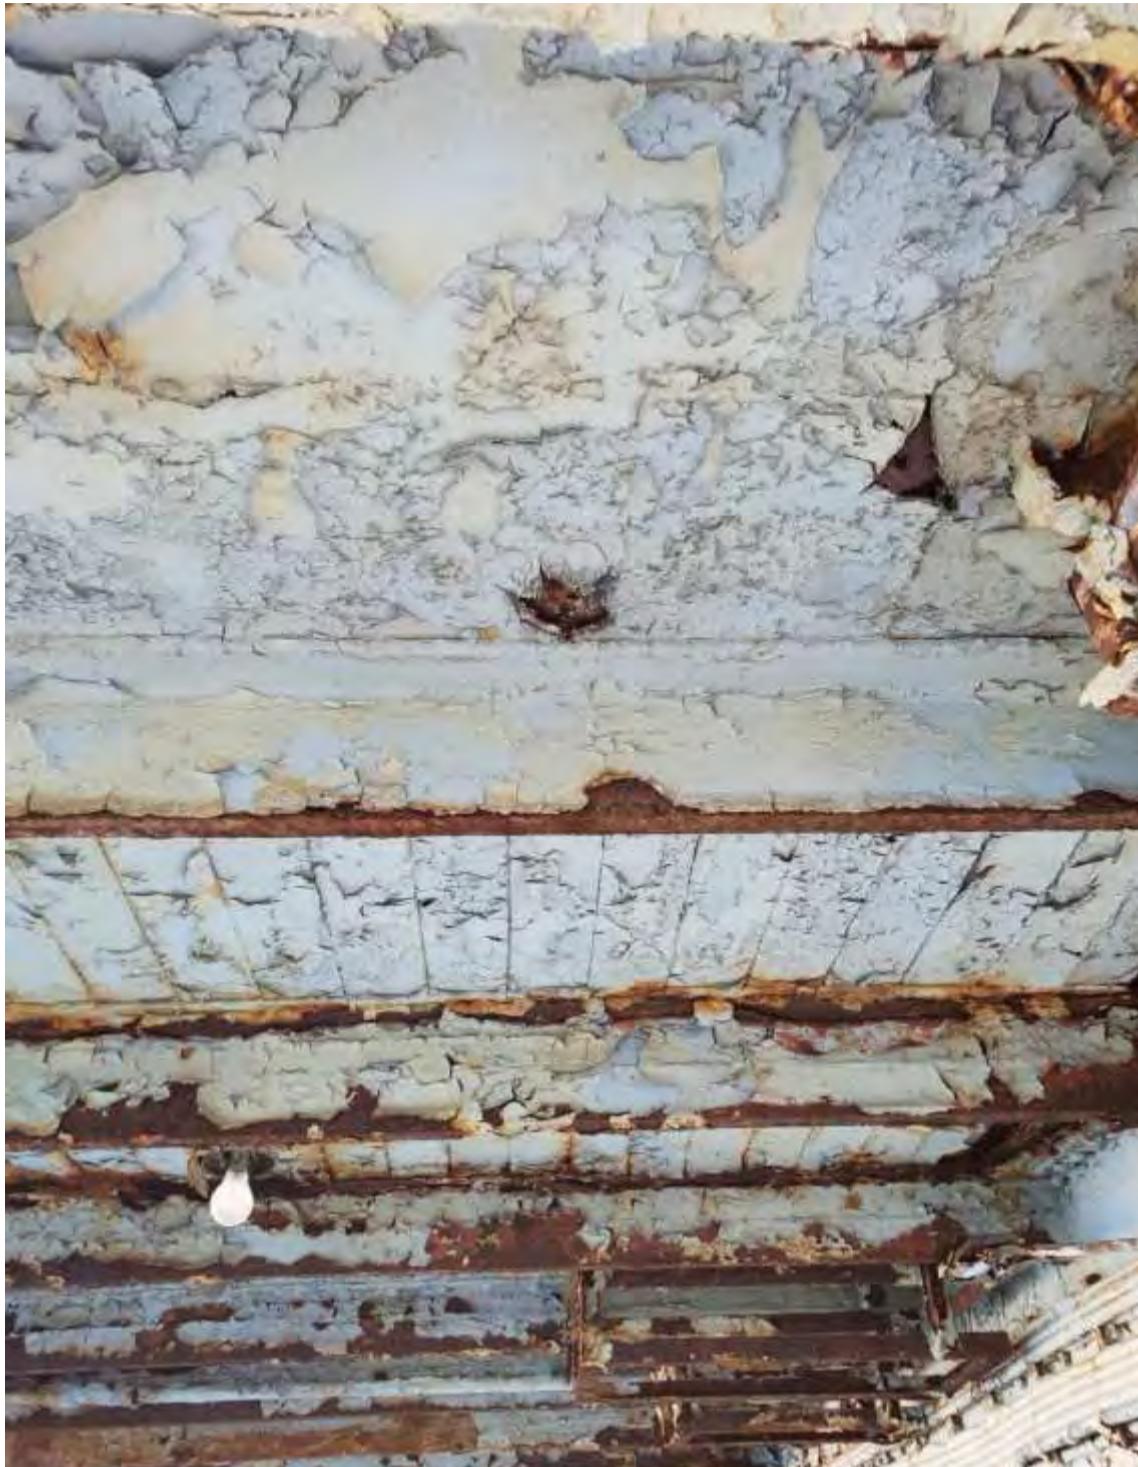
Slika 7, Oštećenje elemenata stropne konstrukcije, vanjski dio gornje palube, izvor: eLABORO d.o.o.

Opće stanje eksterijera nadgrađa je relativno dobro. Na metalnim površinama su vidljivi različiti oblici korozije i oštećenja boje koji se očituju raslojavanjem, mrežastim pukotinama, osipanjem i ljuštenjem. Boja je u pojedinim zonama odvojena od podložne, dok na drugima u potpunosti nedostaje, otkrivajući korodiranu površinu metala. Pojedine zone su zaprljane produktima korozije koji su sekundarno prenijeti, uslijed cijeđenja kondenzata djelovanjem atmosferilija.

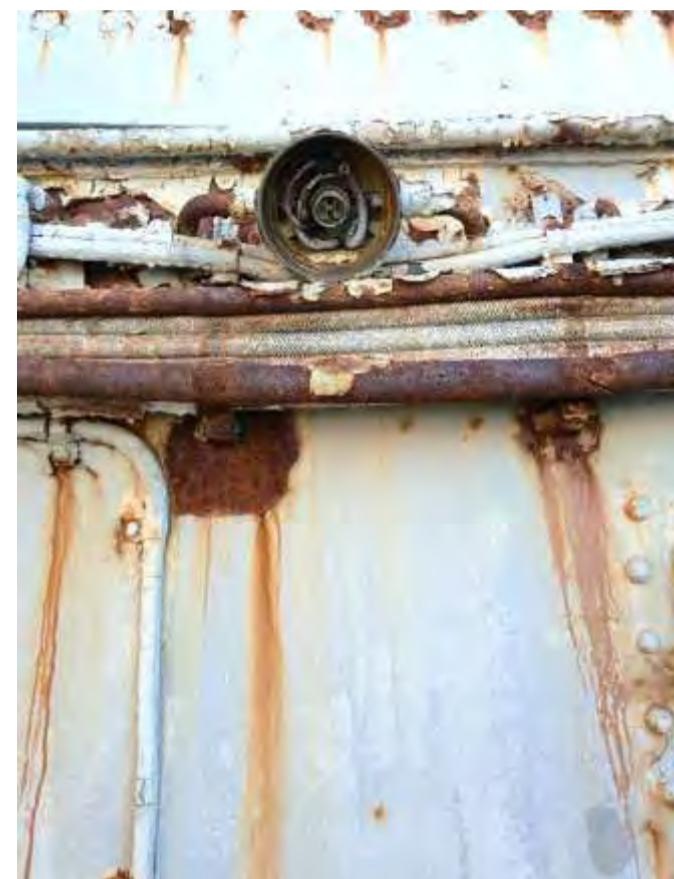
Slika 8, Zaprljanost površine produktima korozije, izvor: eLABORO d.o.o.

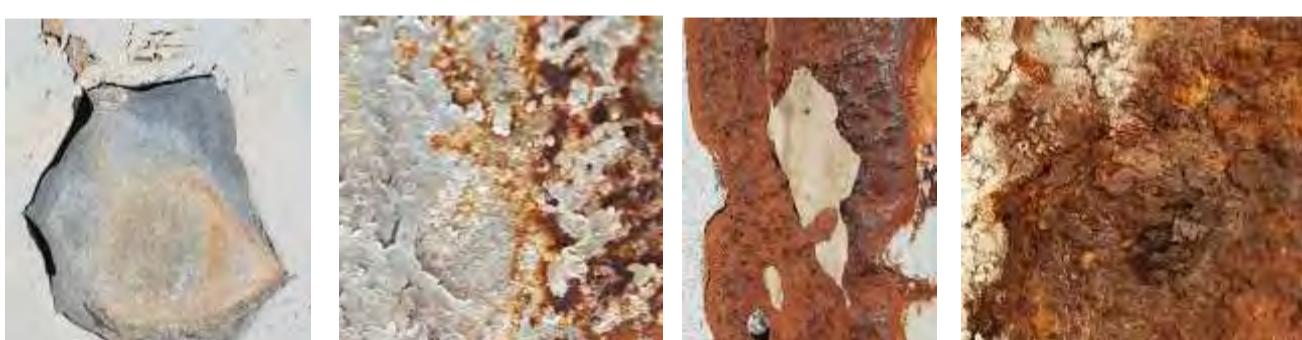
Slika 9, Različite razine degradacije metalnih površina vanjskog dijela nadgrađa, izvor: eLABORO d.o.o.

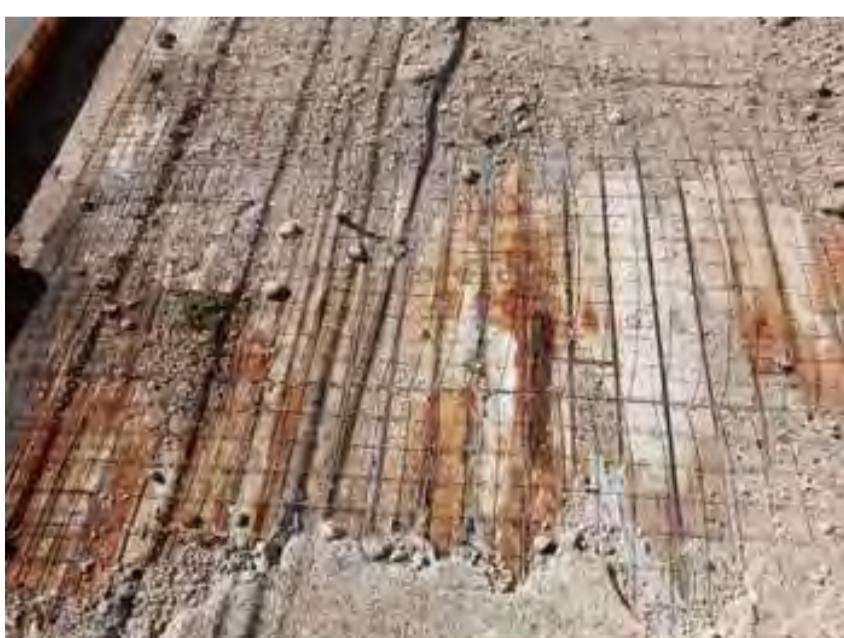
Izvorno podno podaščanje je zbog izloženosti nepovoljnim atmosferskim utjecajima i nemogućnosti adekvatnog održavanja materijala (tikovina) zaštićeno slojem PVC folije na koju je nanesen sloj betona ojačan metalnom armaturnom mrežom. Ova metoda zaštite je vjerojatno odabrana zbog manje cijene i jednostavnosti izvedbe u odnosu na popravak postojećih elemenata.

Slika 10, Zaštitni sloj na tikovom podaščanju vanjskih paluba, izvor: eLABORO d.o.o.

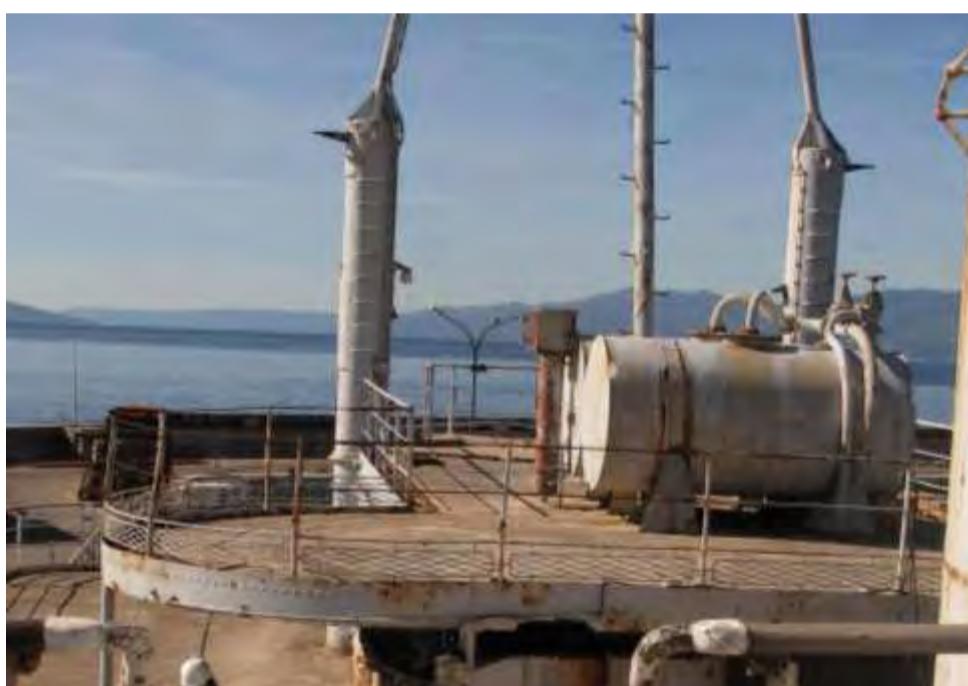
Fotografija postojećeg stanja 1

Postojeće stanje: Paluba krmenog jarbola sastoji se od otvorenog prostora na kojem se nalazi baza krmenog jarbola i dva tanka. Podna površina prekrivena je slojem betona, nanesenog s ciljem zaštite podložnog tikovog podaščanja od daljnog propadanja.

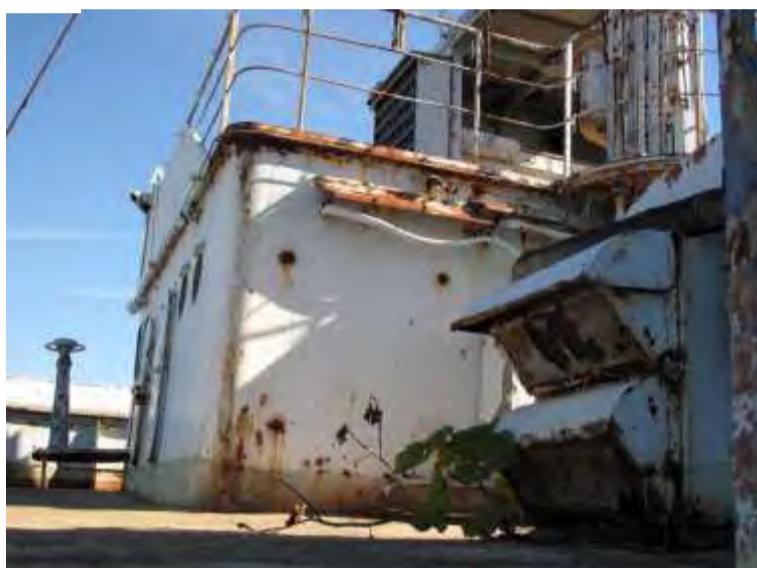
Fotografija postojećeg stanja 2

Postojeće stanje: Na signalnom mostu (otvoreni prostor na krovu nadgrađa zapovjednog mosta) nalaze se strukture koje omogućuju najnužnije zaklanjanje za vrijeme nepovoljnih vremenskih prilika (npr. stol za signalizaciju sa strehom – kompletan inventar donosi se tablično u nastavku), kao i elementi potrebni za signalizaciju i komunikaciju (ladice za signalne zastave, uređaji za signalno svjetlo, postolje kompasa, zvučnik). Metalni elementi signalnog mosta i ostalih elemenata otvorene palube zapovjednog mosta obojeni su u svijetlosivu boju, u relativno su dobrom stanju, ali s naslagama nečistoća, produkata korozije, te s oljuštenom bojom. Podne površine prekrivene su slojem betona, nanesenog s ciljem zaštite podložnog tikovog podaščanja od dalnjeg propadanja.

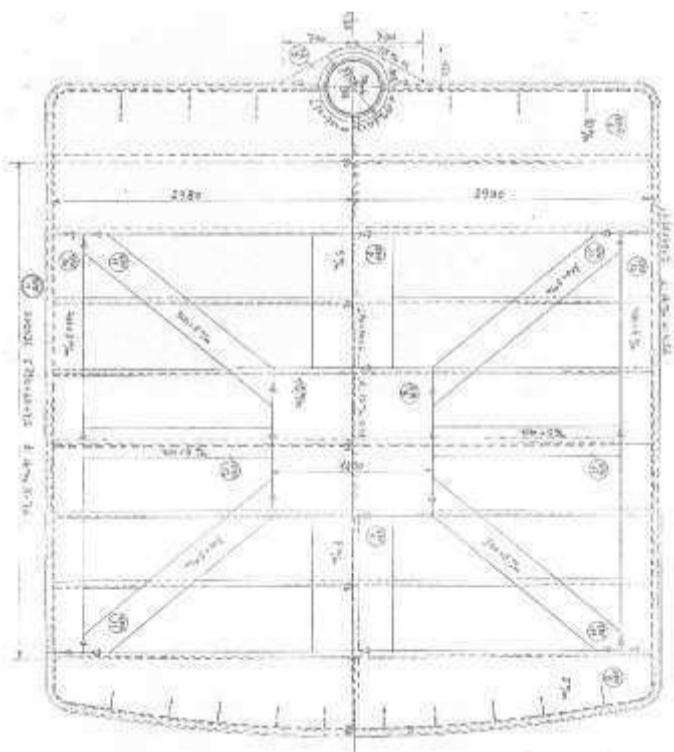
Projekt izrade kreva zapovjednog mesta i sastavnica

Na nacrtima pronađenim na brodu³, datiranim 1949. godinom, prikazan je projekt izrade krova zapovjednog mosta, dok su u sastavniči navedene dimenzije limova krova nadgrađa, pregrade, pražnice za vrata, kao i profila za sponje, potkrepe od aluminija, vrata i podgrednjaka. Ovaj dokument može poslužiti kao referenca prilikom eventualne zamjene pojedinih elemenata nadgrađa zapovjednog mosta.

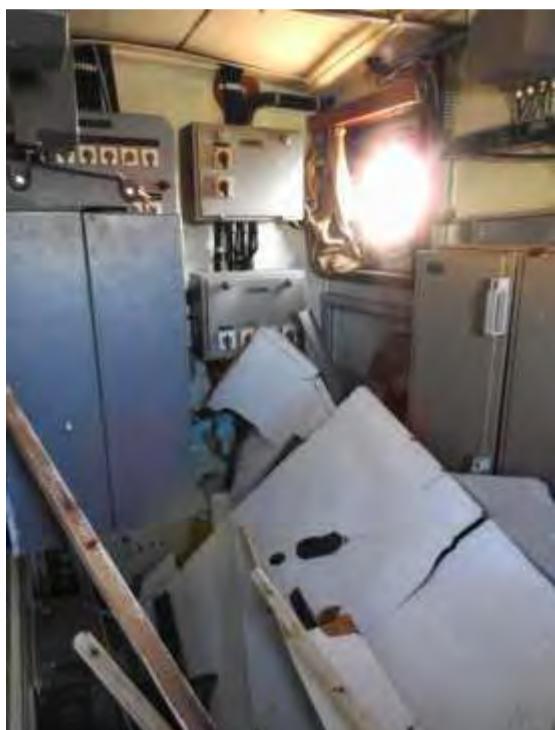
Fotografija postojećeg stanja 3

Postojeće stanje: Mala prostorija spremišta ima metalne stijenke bojene u svjetlosivu boju, dok je spušteni strop obložen šperpločom obojanom u bijelu boju. Na desnoj stijenci (glezano od ulaza) nalazi se okrugli prozorčić zastrt kratkom zavjesom oker boje. Na stijenkama i u samoj prostoriji se nalaze različiti uređaji i metalni ormarići, u relativno dobrom stanju, od kojih je najvažniji dio Decca radar AC 1226C (vidi tablicu). Na podu prostorije nalazi se veća količina odbačene građe (ploče obloge stropne konstrukcije, drvene letvice, kartonske kutije).

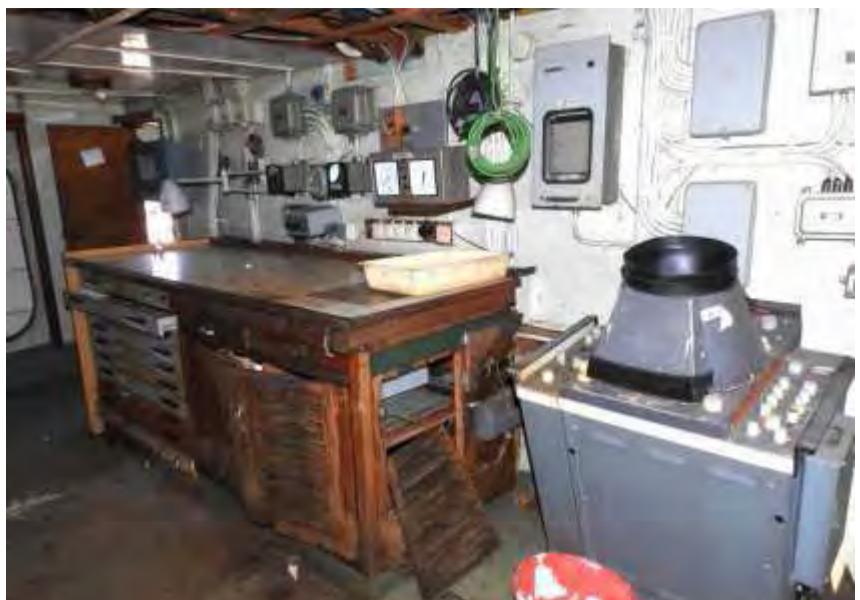
Fotografija postojećeg stanja 4

Postojeće stanje: Pod ove prostorije izrađen je od ksilolita i obojen zelenom bojom. Pramčana strana pregrade prostorije je metalna, s vidljivim spojevima i zakovicama, obojena u bijelu boju, dok je krmena strana pokrivena furnirom boje svjetlog drveta. Spušteni strop djelomično je pokriven bijelim furnirom. Strop je vrlo oštećen, s nedostajućim dijelovima furnira, kao i pod na kojem je zatećeno više dugačkih pukotina. U ovoj prostoriji nalazi se niz predmeta potrebnih za navigaciju: radari, brzinomjer, brojač milja, pokazivač brzine i smjera vjetra, kartografski stol s ladicama itd. (kompletan inventar donosi se tablično u nastavku). Metalni elementi u relativno su dobrom stanju, s nakupljenim nečistoćama i korozijom, međutim drveni dijelovi (primjerice navigacijskog stola, ormarića, stola) uništeni su vlagom.

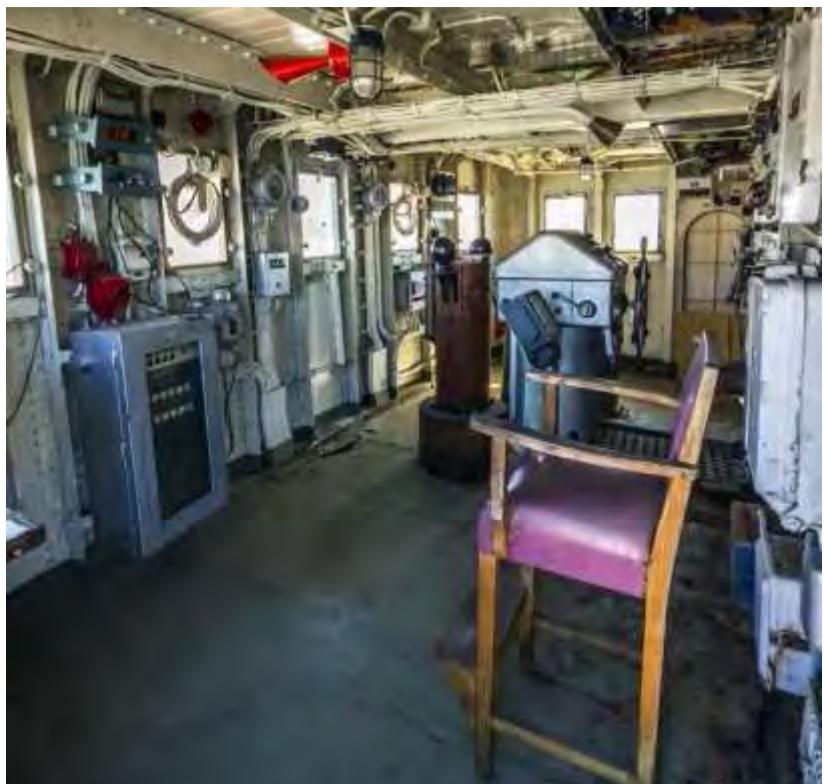
Fotografija postojećeg stanja 5

Postojeće stanje: Stijenke kormilarnice metalne su i obojene u svjetlosivu boju, s pramčane i bočnih strana rastvorene s devet pravokutnih prozoričića. Na stropu je vidljiva metalna struktura uzdužnih i poprečnih metalnih greda za koje su pričvršćeni debliji snopovi električnih kablova. Spomenute grede nose tikove tenice koje čine stropnu plohu prostorije. U sredini prostora nalazi se kormilarski uređaj s davačem žiro-kompasa, dok su prednja i stražnja stijenka prostorije prekrivene brojnim metalnim ormarićima s navigacijskim uređajima i ostalom aparatuiru (vidi tablicu). Pod prostorije prekriven je linoleumom, a zbog jedne zone oštećenja vidljiva je podložna drvena struktura poda sačinjena od letvica. Pod je obložen drvom i linoleumom zbog toplinske izolacije.

Smjernice i buduća namjena: Metalne ormariće navigacijskih uređaja demontirati, ukloniti produkte korozije i dotrajale slojeve boje te premazati prema zatečenom sloju. Linoleum s poda ukloniti i zamijeniti novim slojem jednakog ili jednakovrijednog materijala. Metalne stijenke očistiti od naslaga nečistoća i produkata korozije, prema potrebi oštećene dijelove zamijeniti novim čeličnim limovima, te nanijeti novi sloj boje, prema postojićem. Buduća namjena ovog prostora je muzejska.

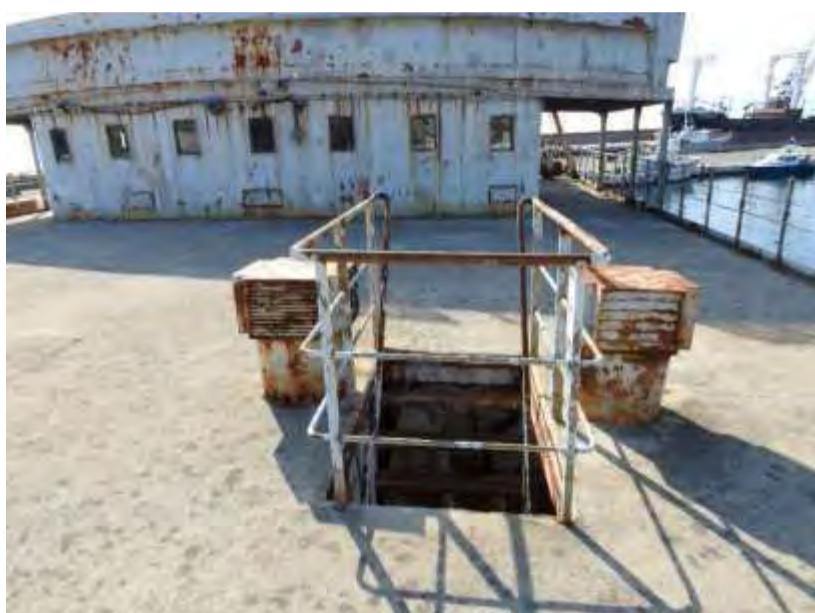
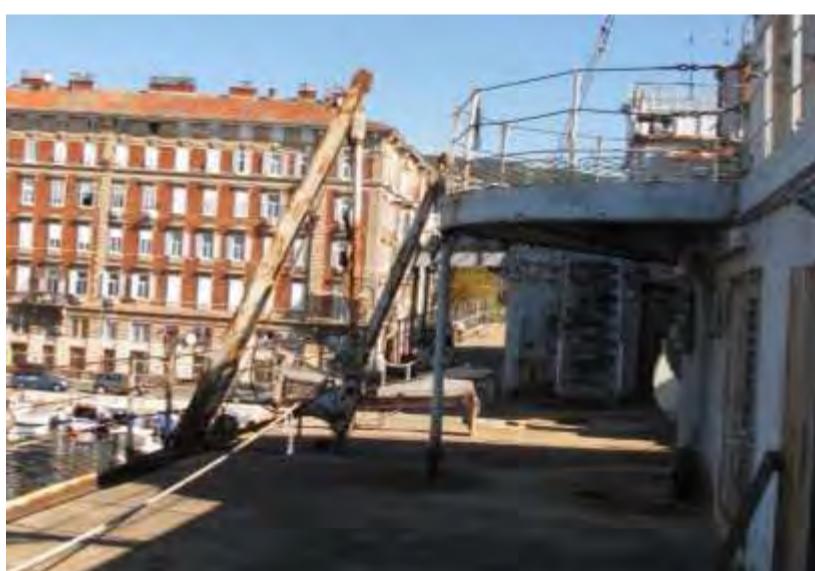
Fotografija postajećeg stanja 7

Soha čamca na otvorenom dijelu palube čamca

Postojeće stanje: Pod otvorene palube prekriven je slojem betona nanesenim radi zaštite podložnog tikovog podaščanja od dalnjih oštećenja. Betonski sloj mjestimice je i sam oštećen, otkrivajući pogled na metalnu armaturu i sloj plastične folije, postavljen radi lakšeg uklanjanja zaštitnog sloja. Vidljivo je i tikovo podaščanje na kojem su vidljivi znakovi starenja: blijeđenje, rasušivanje, opća diskoloracija i ona uzrokvana korozivnim produktima podložnih materijala. Vanjske stijenke nadgrađa palube čamaca metalne su i obojene u sivu boju. Njihov bojeni sloj je jako oštećen ljuštenjem uzrokovanim izloženošću atmosferilija, kao i djelovanjem korozije metalne strukture stijenki nadgrađa.

Smjernice i buduća namjena: Metalne elemente sohe čamaca demontirati, ukloniti produkte korozije i dotrajale slojeve boje te premazati prema zatečenom sloju. Primjeniti isti postupak na vanjske stijenke nadgrađa koje se zadržavaju (oštećeni dijelovi stijenki se zamjenjuju novim čeličnim limovima te premazuju jednakom bojom). Sloj betona i tikovog podaščanja s poda ukloniti te nakon deponiranja zdrave tikkovine površinu poda prekriti brodskim limom odgovarajućih karakteristika. Preporuča se prekrivanje podne površine očuvanim ili novim tikkovim tenicama. Buduća namjena ovog prostora je muzejska.

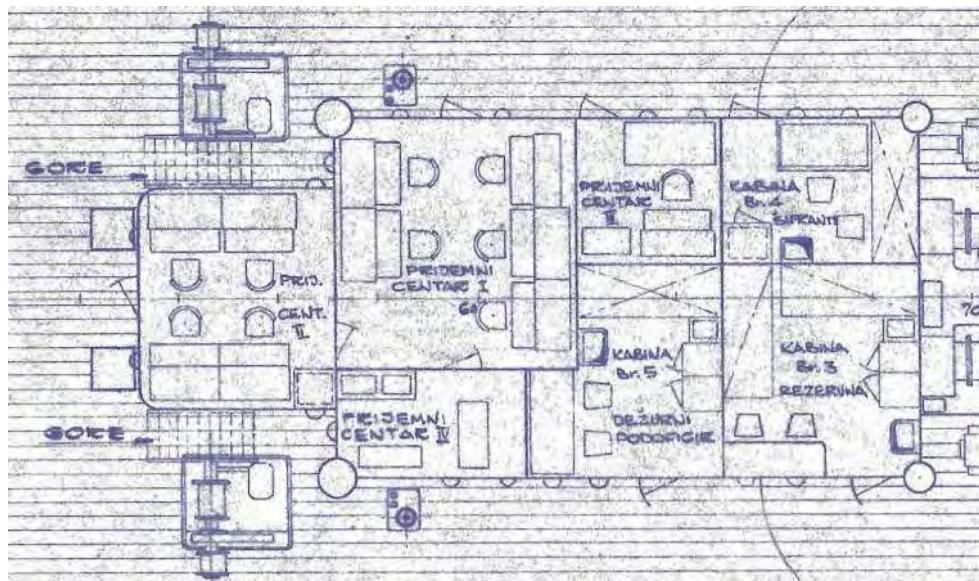
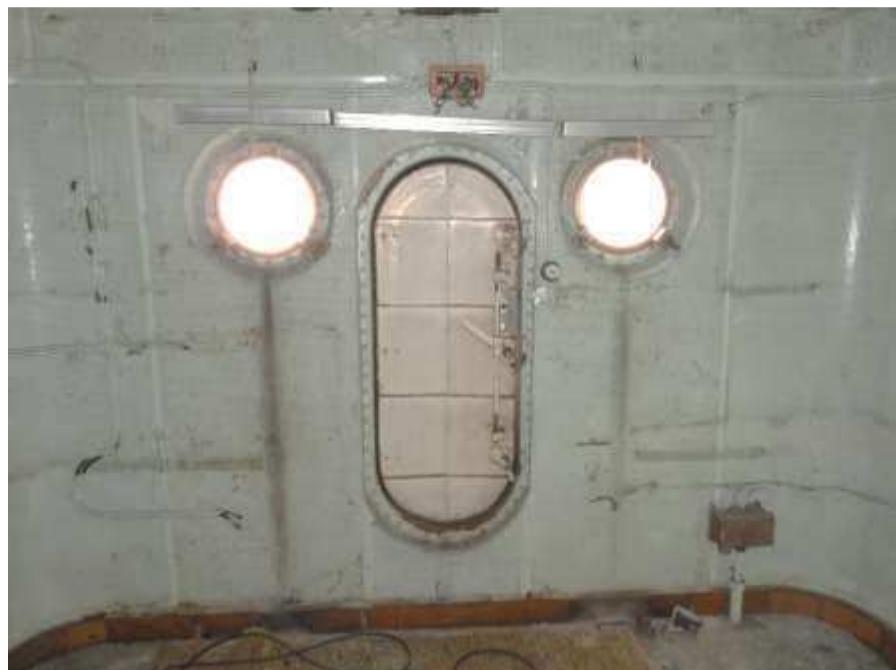
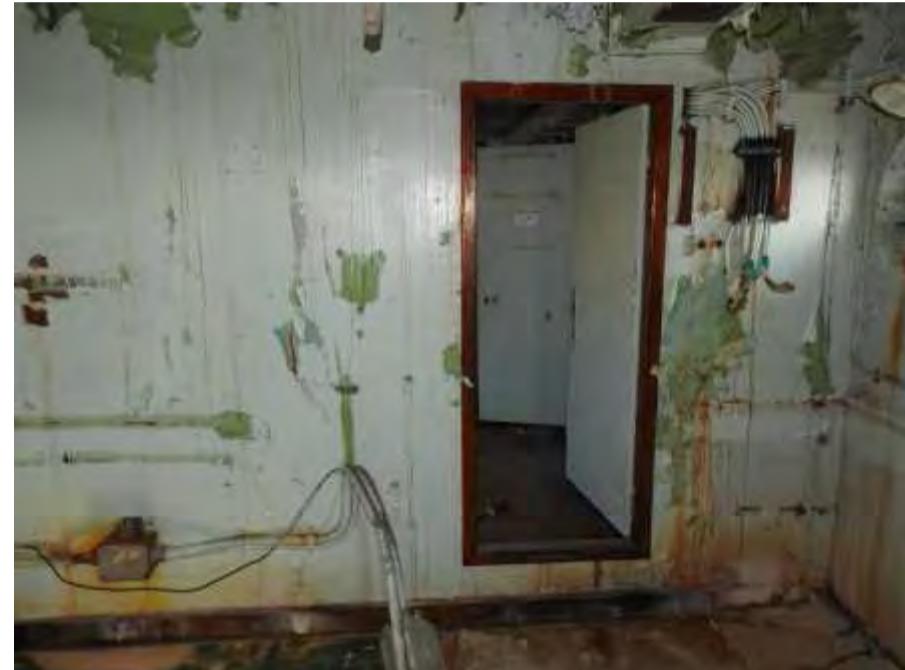
Fotografija postojećeg stanja 8 a, b

Postojeće stanje: Pod prostorije prekriven je smeđkastim tepisonom čija oštećenja otkrivaju metalnu strukturu podne konstrukcije. Tri bočne i stropne stijenke prekrivene su rupičastim limenim oblogama bojenim u svijetlosivu boju, pod kojim su slojevi gaze i mineralne vune (Faradayev kavez - metalni dio ove konstrukcije imao je za zadatku izolaciju prostorije u smislu sprječavanja interferencije različitih radio signala). Bočna stijenka koju Prijemni centar II dijeli sa susjednom prostorijom (Prijemni centar I) napravljena je od drvenih ploča. Prostorija je osvijetljena s četiri okrugla prozorčića. Na stropu se nalaze kvadratne cijevi ventilacije. U prostoriji danas nema namještaja, sve plohe su onečišćene naslagama nečistoća, dok su im slojevi boje oštećeni i oljušteni.

Smjernice i buduća namjena: Tepison ukloniti i zamijeniti novim, odgovarajućih vizualnih karakteristika (prema izvornom). Metalnu oblogu bočnih i stropne stijenke demontirati te nakon remontnog zahvata na metalnoj konstrukciji nadgrađa vratiti na izvornu poziciju, uz zamjenu oštećenih dijelova novima, izrađenim od jednakih ili jednakovrijednih materijala. Ukoliko prethodno iznesenu preporuku nije moguće usvojiti, za oblaganje svih stijenki koristiti nove materijale jednakih vizualnih karakteristika. Buduća namjena ovog prostora je muzejska.

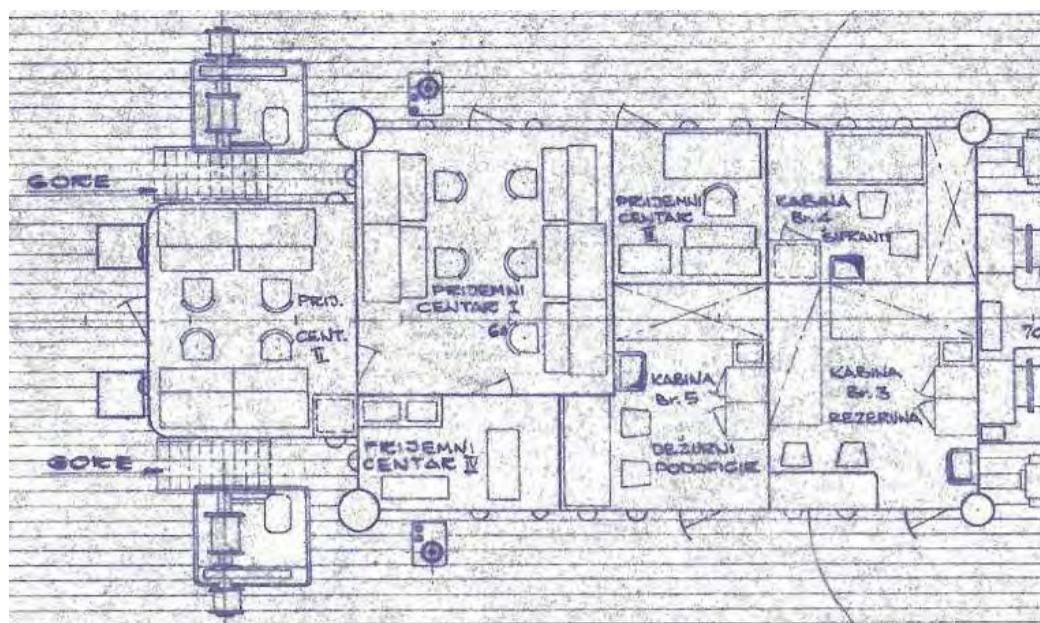
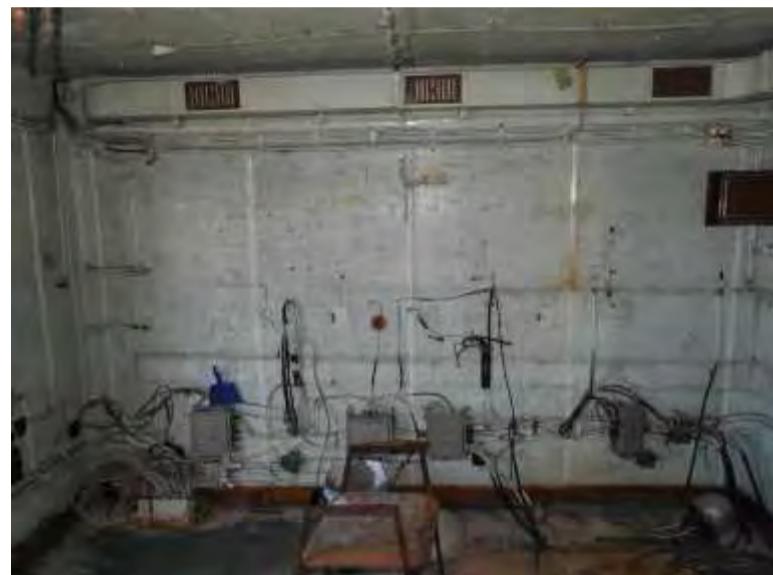
Fotografija postojećeg stanja 9

Postojeće stanje: Pod prostorije prekriven je smeđkastim tepisonom čija oštećenja otkrivaju metalnu strukturu podne konstrukcije. Bočne i stropne stijenke prekrivene su rupičastim limenim oblogama bojenim u svijetlosivu boju, pod kojim su slojevi gaze i mineralne vune. U gornjem dijelu bočnih stijenki nalazi se kvadratna cijev ventilacije, a prostorija je osvijetljena trima okruglim prozorčićima. Bočne stijenke su uglavnom ogoljene od nekadašnjih električnih uređaja, međutim još su prisutni električni kablovi koji su ih napajali, kao i različite razvodne kutije. U prostoriji danas nema namještaja.

Smjernice i buduća namjena: Metalne ormariće uređaja demontirati, ukloniti produkte korozije i dotrajale slojeve boje te premazati prema zatečenom sloju. Tepison ukloniti i zamijeniti novim, odgovarajućih vizualnih karakteristika (prema postojićem). Metalnu oblogu bočnih i stropne stijenke demontirati te nakon remontnog zahvata na metalnoj konstrukciji nadgrađa vratiti na izvornu poziciju, uz zamjenu oštećenih dijelova novima, izrađenim od jednakih ili jednakovrijednih materijala. Ukoliko prethodno iznesenu preporuku nije moguće usvojiti, za oblaganje svih stijenki koristiti nove materijale jednakih vizualnih karakteristika. Demontirane metalne ormariće uređaja vratiti na izvorne pozicije. Buduća namjena ovog prostora je muzejska.

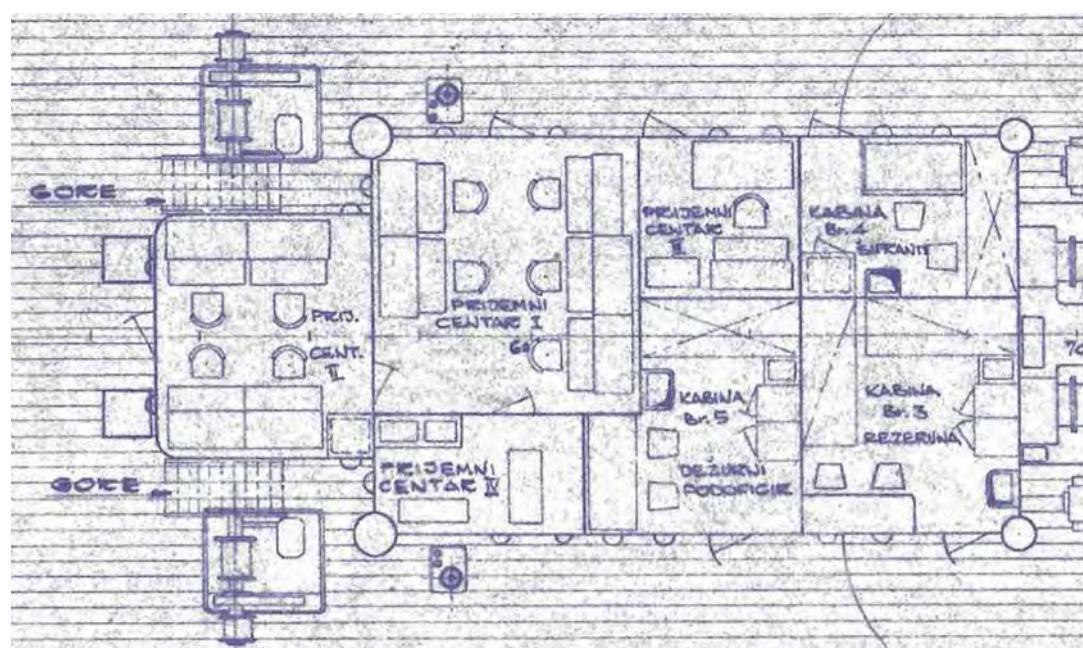
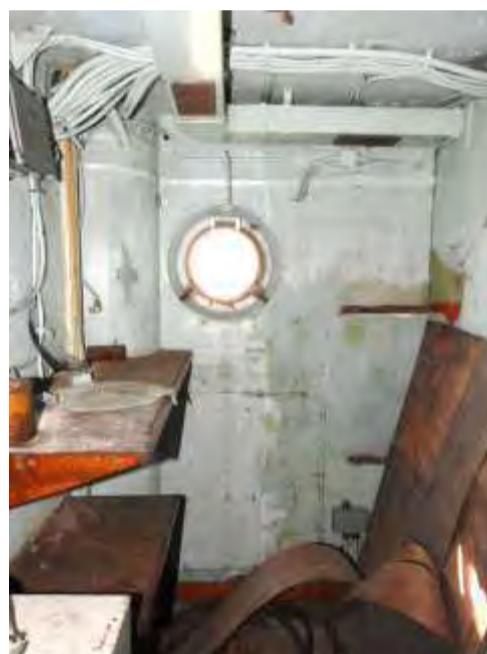
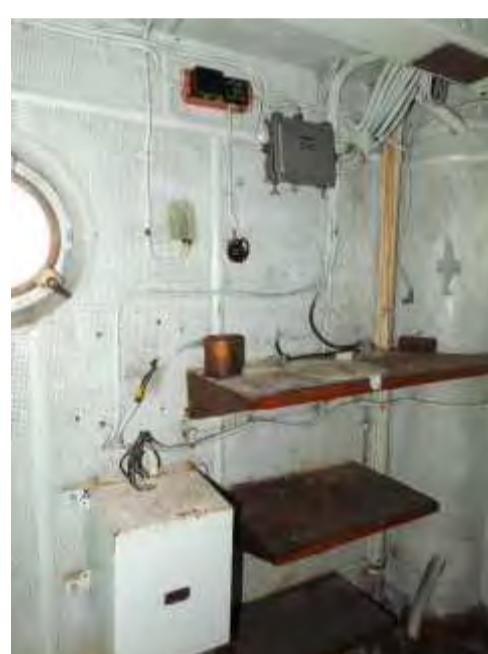
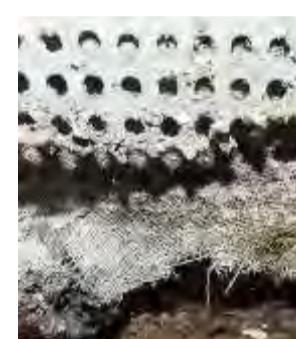
Fotografija zatečenog stanja 1 a, b, c

Postojeće stanje: Pod prostorije prekriven je smeđkastim tepisonom čija oštećenja otkrivaju metalnu strukturu podne konstrukcije. Tri bočne i stropne stijenke prekrivene su rupičastim limenim oblogama bojenim u svjetlosivu boju, pod kojim su slojevi gaze i mineralne vune. Bočna stijenka koju ova prostorija dijeli sa Prijemnim centrom I napravljena je od drvenih ploča. Na stijenkama se nalaze tragovi skinutih električnih uređaja, dok su kablovi i razvodne kutije još uvijek prisutni. Na jednoj stijenci se nalaze tri jednostavne drvene police a na podu

prostorije je odbačena drvena građa koja vjerojatno potječe od demontiranog namještaja.

Smjernice i buduća namjena: Metalne ormariće uređaja i drvene police demontirati, ukloniti onečišćenja, produkte korozije i dotrajale slojeve boje te premazati prema zatečenom sloju. Tepison ukloniti i zamijeniti novim, odgovarajućih vizualnih karakteristika (prema postojićem). Metalne i drvenu oblogu bočnih i stropne stijenke demontirati te nakon remontnog zahvata na metalnoj konstrukciji nadgrađa vratiti na izvornu poziciju, uz zamjenu oštećenih dijelova novima, izrađenim od jednakih ili jednakovrijednih materijala. Ukoliko prethodno iznesenu preporuku nije moguće usvojiti, za oblaganje svih stijenki koristiti nove materijale jednakih vizualnih karakteristika. Demontirane metalne ormariće uređaja i drvene police vratiti na izvorne pozicije. Buduća namjena ovog prostora je muzejska.

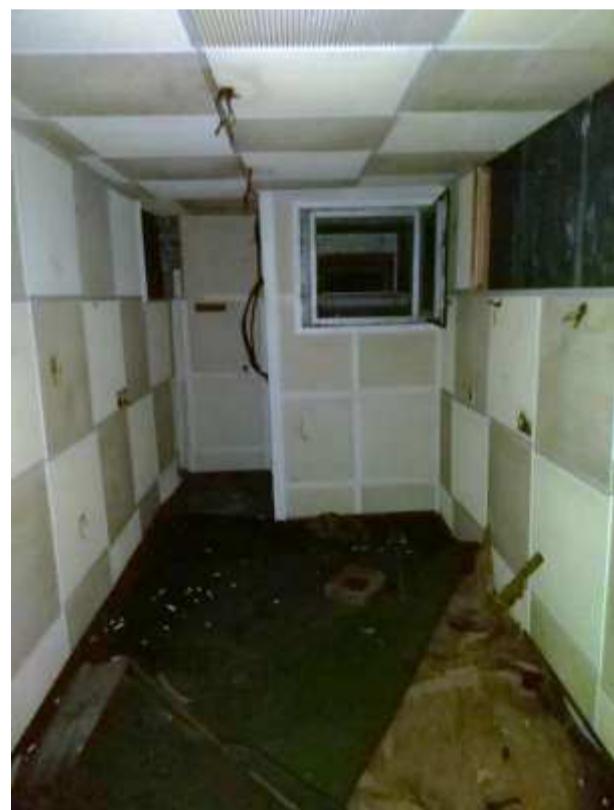
Fotografija postojećeg stanja 10

Postojeće stanje: Pod prostorije prekriven je smeđkastim tepisonom. Pregradne i stropne stijenke prekrivene su rupičastim limenim oblogama bojenim u bež i bijelu boju, pod kojim su slojevi gaze i mineralne vune. Na stijenkama se nalaze tragovi skinutih električnih uređaja, dok su kablovi još uvijek prisutni.

Smjernice i buduća namjena: Tepison ukloniti i zamjeniti novim, odgovarajućih vizualnih karakteristika (prema postojićem). Metalnu oblogu bočnih i stropne stijenke demontirati te nakon remontnog zahvata na metalnoj konstrukciji nadgrađa vratiti na izvornu poziciju, uz zamjenu oštećenih dijelova novima, izrađenim od jednakih ili jednakovrijednih materijala. Ukoliko prethodno iznesenu preporuku nije moguće usvojiti, za oblaganje svih stijenki koristiti nove materijale jednakih vizualnih karakteristika. Buduća namjena ovog prostora je muzejska.

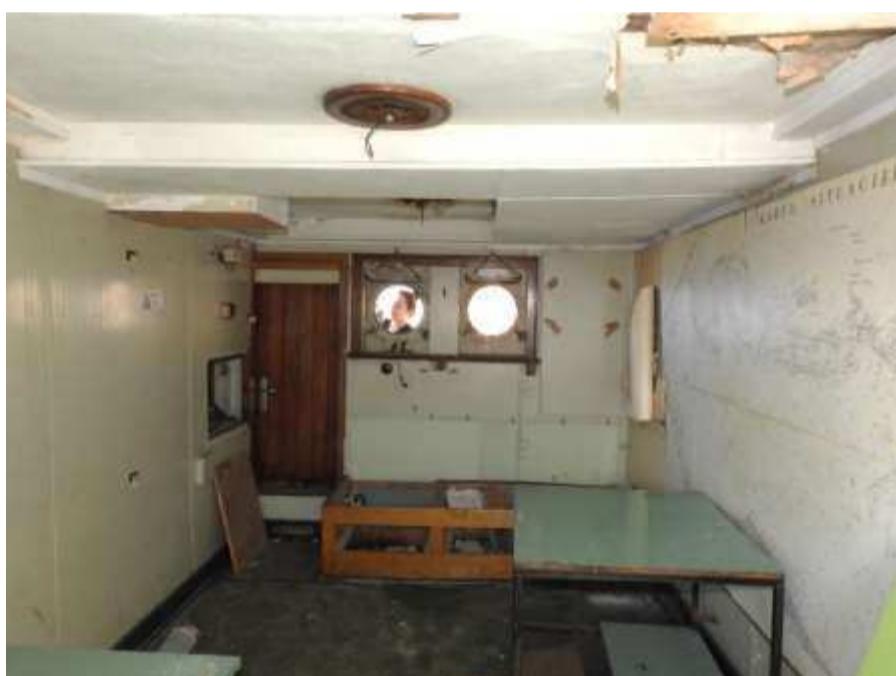
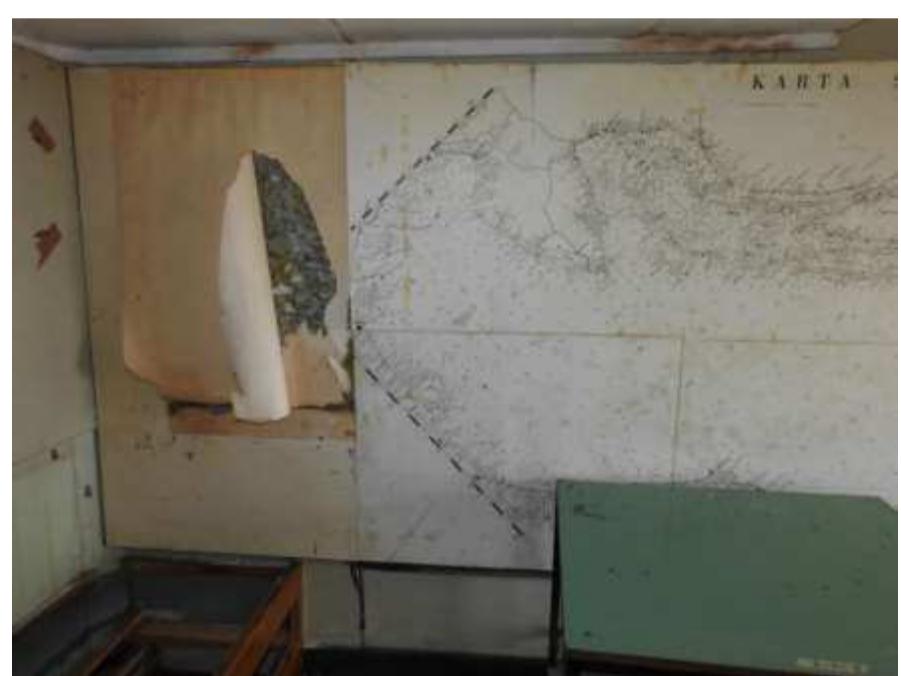
Fotografija postojećeg stanja 11 a, b

Postojeće stanje: Pod prostorije prekriven je zelenim tepisonom, zidovi bež bojenim furnirom, a strop u bijelo bojenim furnirom. U prostoriji se nalaze dva stola, drveni sanduk i određena količina odbačene drvene građe koja vjerojatno potječe od demontiranog namještaja. Na jednoj zidnoj stijenki nalazi se zemljopisna karta Jadrana, dok je na suprotnoj sef i dva mala prozoričića za komunikaciju sa susjednim prostorijama. Prostorija ima vrata na dvjema kraćim nasuprotnim stijenkama, a uz svaka vrata se nalaze i dva okrugla prozoričića.

Smjernice i buduća namjena: Tepison ukloniti i zamijeniti novim odgovarajućih vizualnih karakteristika (prema postojećem). Zidne i stropne obloge demontirati i nakon provedenog remontnog zahvata na metalnoj konstrukciji nadgrađa vratiti na izvornu poziciju, uz zamjenu oštećenih dijelova novima, izrađenim od jednakih ili jednakovrijednih materijala. Ukoliko prethodno iznesenu preporuku nije moguće usvojiti, za oblaganje svih stijenki koristiti nove materijale jednakih vizualnih karakteristika. Zatečeni namještaj i opremu očistiti i djelomično zadržati (vidi tablicu). Buduća namjena ovog prostora je muzejska.

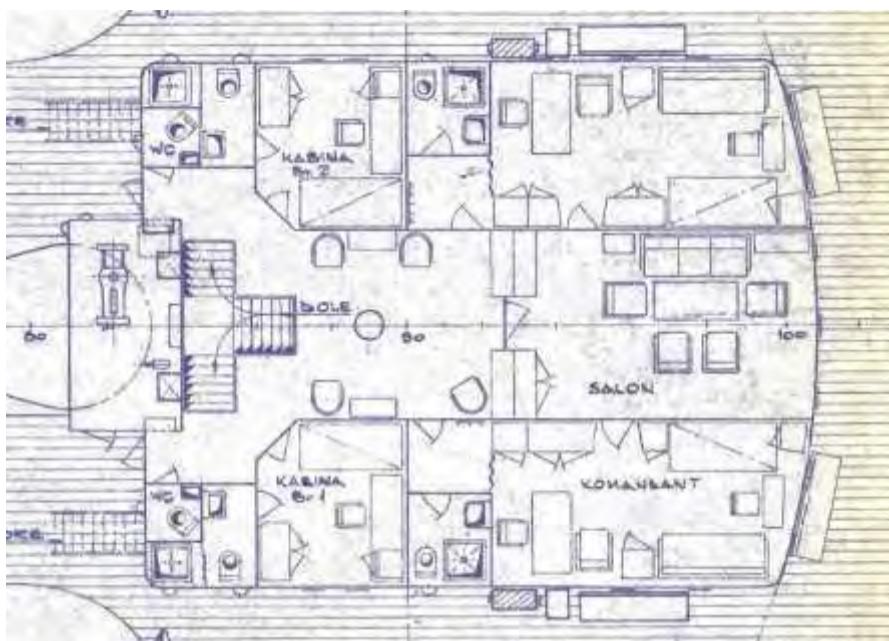
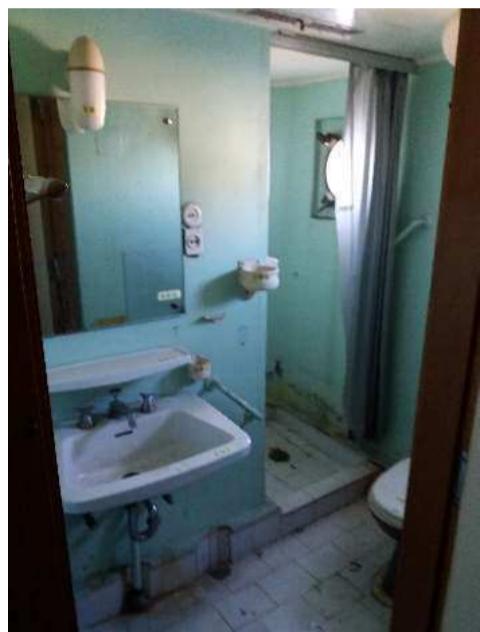
Fotografija postojećeg stanja 12

Postojeće stanje: Pod kupaonice prekriven je pravokutnim bijelim pločicama, bočne stijenke su prekrivene u svijetlozeleno bojenim furnirom, dok je spušteni strop prekriven u bijelo bojenim furnirom. U prostoriji se nalazi uobičajeni sanitarni inventar: WC školjka, tuš kada sa zavjesom, umivaonik, police s ogledalom itd. (potpuni inventar prikazan je u tablici). Jedna stijenka prostorije rastvorena je okruglim prozorčićem. Svi elementi i površine su prekrivene naslagama kamenca i nečistoća. Mali WC uklopljen u gabarite ove prostorije nije bio dostupan za pregled.

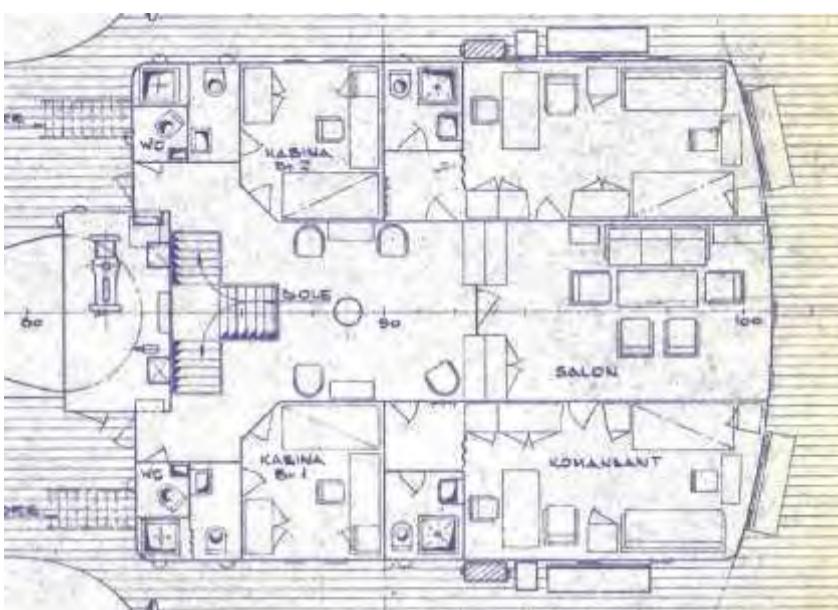
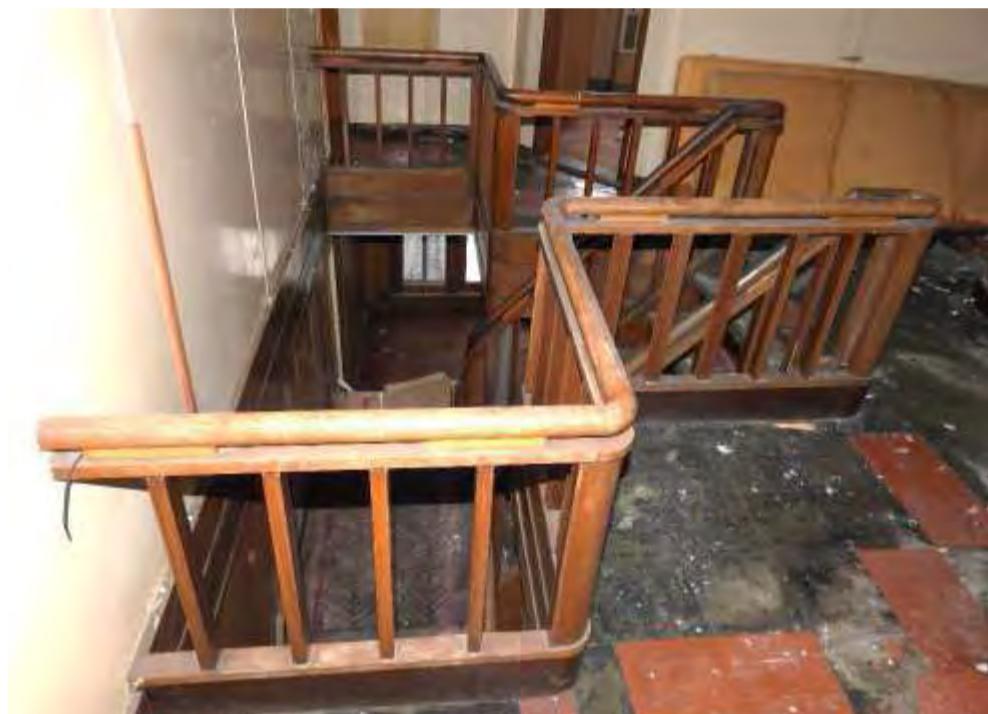
Fotografija postojećeg stanja 13

Postojeće stanje: Prostorom hodnika dominira drveno stubište, kojim se izravno iz ovog dijela broda može pristupiti u reprezentativni prostor pred velikim salonom šetne palube. Pod hodnika prekriven je kvadratima crvenog linoleuma, koji danas u velikoj mjeri nedostaju. Pregradne stijenke prekrivene su u bež bojenim furnirom. Uži dio hodnika ukrašen je dvjema visoko postavljenim izduženim vitrinama sa staklenom prednjom stijenkom, dok su bočno od ulaza u salon dva ugrađena zidna elementa s drvenim i staklenim prednjim stranama. Spušteni strop prekriven je u bijelo bojenim furnirom, koji je na mjestima jako oštećen vlagom. U središtu hodnika nalazi se temelj glavnog jarbola prekriven okomitim drvenim letvicama.

Smjernice i buduća namjena: Ostatke kvadrata linoleuma ukloniti i zamijeniti novim slojem, jednakih vizualnih karakteristika. Zidne i stropne obloge demontirati i nakon provedenog remontnog zahvata na metalnoj konstrukciji nadgrađa vratiti na izvornu poziciju, uz zamjenu oštećenih dijelova novima, izrađenim od jednakih ili jednakovrijednih materijala. Ukoliko prethodno iznesenu preporuku nije moguće usvojiti, za oblaganje svih stijenki koristiti nove materijale jednakih vizualnih karakteristika. Zatečeni namještaj se preporuča očistiti i vratiti na izvorne pozicije (vidi tablicu). Drveno stubište restauratorski tretirati, prema opisu zahvata iznesenom u poglavlju „Prijedlog konzervatorsko restauratorskih zahvata na drvenim i metalnim elementima, strojevima i nautičkoj opremi“. Buduća namjena ovog prostora je muzejska.

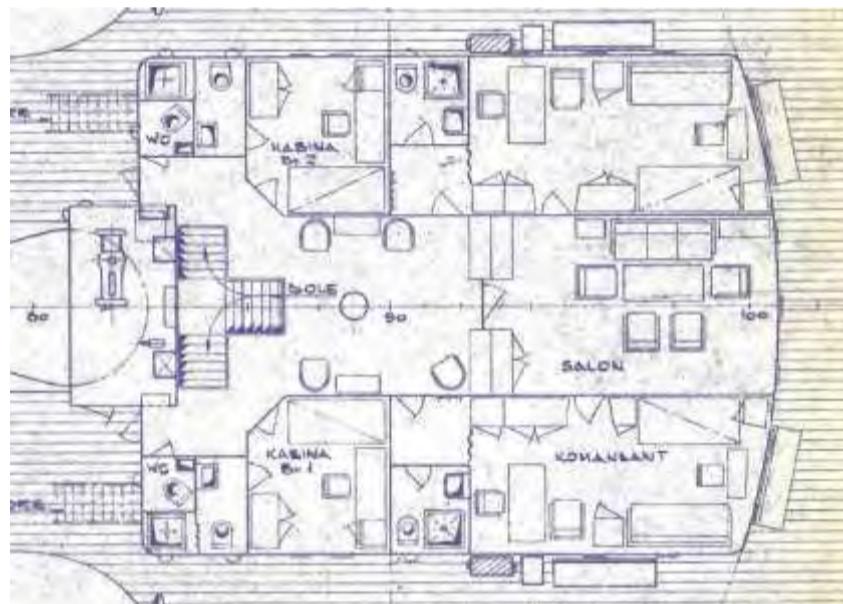
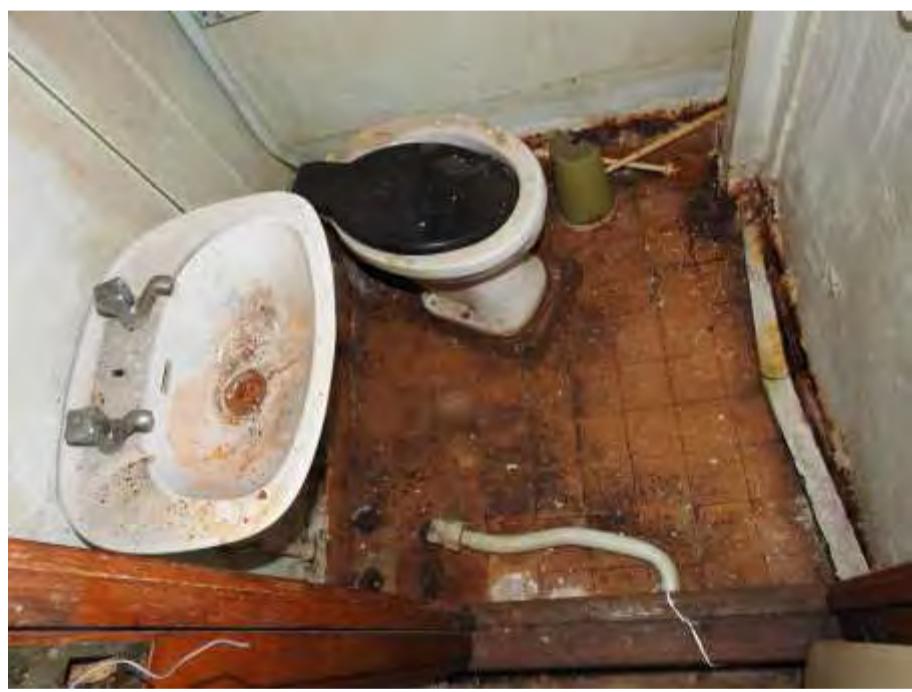
Fotografija postojećeg stanja 15

Postojeće stanje: Prostorija VI-10 je prilikom posjeta brodu bila zaključana te nije izvršen pregled. Međutim, mali WC uklopljen u gabarite ove prostorije bio je dostupan za pregled: pod ove prostorije prekriven je kvadratnim smeđim pločicama, bočne stijenke su prekrivene u svjetlozeleno bojenim furnirom, dok je spušteni strop prekriven u bijelo bojenim furnirom. U prostoriji se nalazi uobičajeni sanitarni inventar: WC školjka, umivaonik, ogledalo, bojler. Jedna stijenka prostorije rastvorena je okruglim prozorčićem. Svi elementi i površine su prekrivene naslagama kamanca i nečistoća.
