Konzervatorsko-restauratorski elaborat motornog broda Galeb

Split, veljača 2019.

Pisana dokumentacija, fotodokumentacija zatečenog stanja, istražni radovi, kemijske analize, izrada smjernica, izrada troškovnika

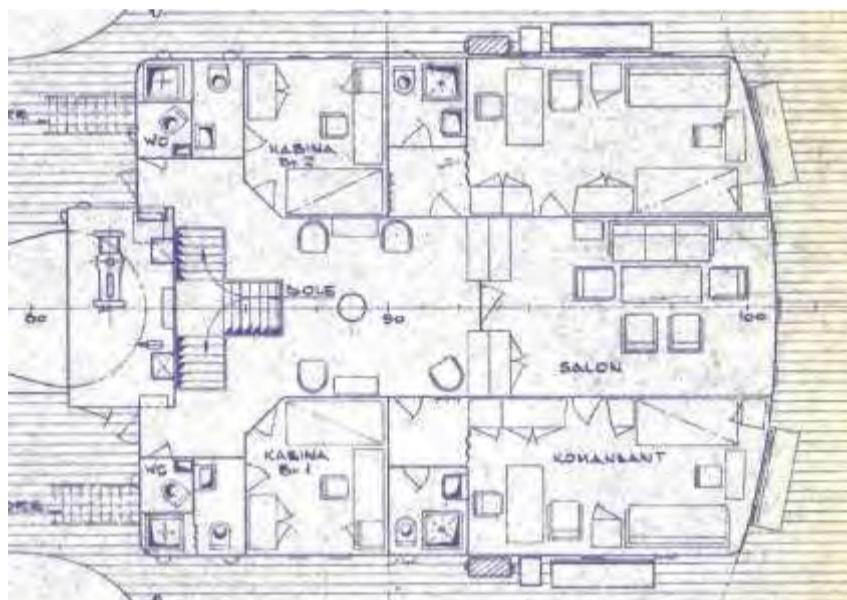
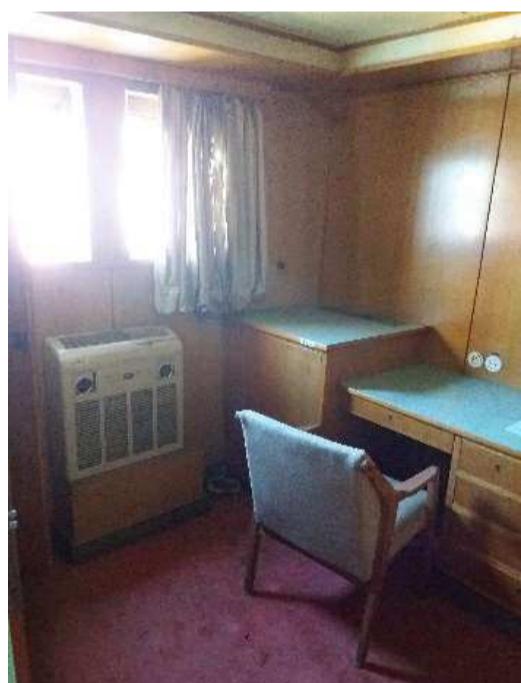
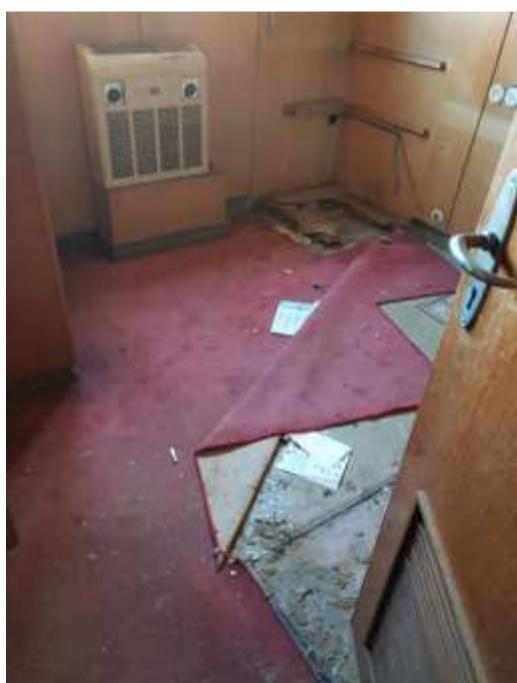
Fotografija postojćeg stanja 16

Postojeće stanje: Pod prostorije prekriven je onečišćenim crvenim tepisonom pod kojim je vidljiva metalna struktura, bočne stijenke prekrivene su furnirom svjetlog drveta, dok je spušteni strop prekriven u bijelo bojenim furnirom. Sve površine su prekrivene naslagama nečistoća, a stropne i bočne stijenke oštećene su vlagom. Prostorija je osvijetljena dvama pravokutnim prozorima.

Smjernice i buduća namjena: Podne, zidne i stropne obloge ukloniti i nakon provedenog remontnog zahvata na metalnoj konstrukciji nadgrađa vratiti na izvornu poziciju, uz zamjenu oštećenih dijelova novima, izrađenim od jednakih ili jednakovrijednih materijala. Ukoliko prethodno iznesenu preporuku nije moguće usvojiti, za oblaganje svih stijenki koristiti nove materijale jednakih vizualnih karakteristika. Buduća namjena ovog prostora je muzejska.

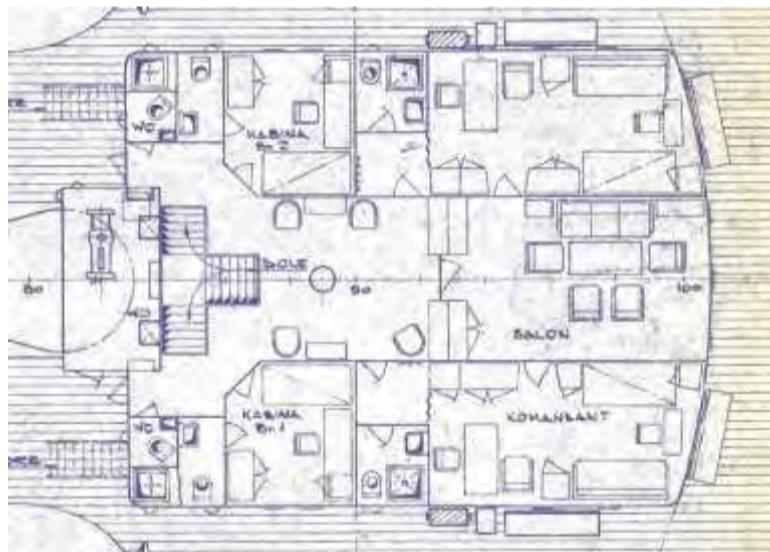
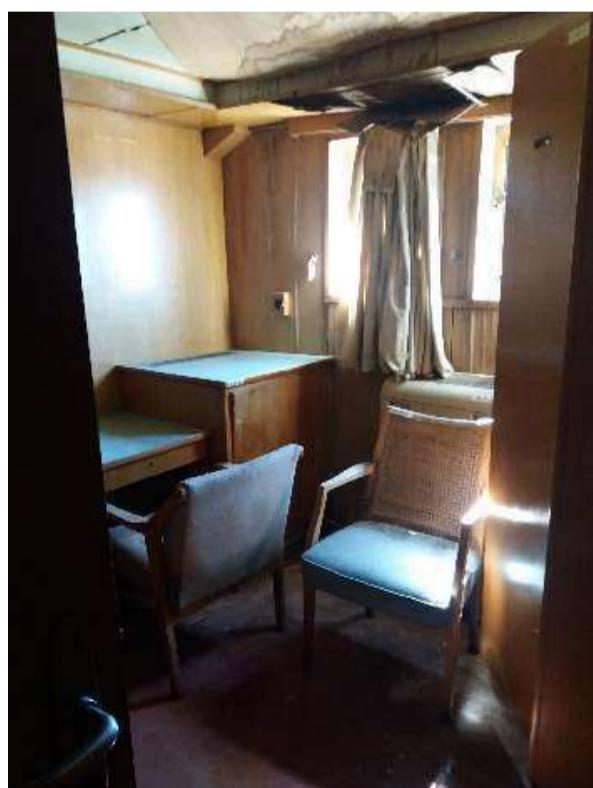
Rujan 2017., postojeće stanje 2

Postojeće stanje: Pod prostorije prekriven je jako onečišćenim crvenim tepisonom, bočne stijenke prekrivene su furnirom svjetlog drveta, dok je spušteni strop prekriven u bijelo bojenim furnirom. Sve površine su prekrivene naslagama nečistoća, dok su stropne i bočne stijenke jako oštećene vlagom.

Smjernice i buduća namjena: Tepison s poda ukloniti i zamjeniti novim, jednakih vizualnih karakteristika. Zidne i stropne obloge demontirati i nakon provedenog remontnog zahvata na metalnoj konstrukciji nadgrađa vratiti na izvornu poziciju, uz zamjenu oštećenih dijelova novima, izrađenim od jednakih ili jednakovrijednih materijala. Ukoliko prethodno iznesenu preporuku nije moguće usvojiti, za oblaganje svih stijenki koristiti nove materijale jednakih vizualnih karakteristika. Sačuvani namještaj i ostale elemente inventara se preporuča očistiti i vratiti na izvorne pozicije (vidi tablicu). Buduća namjena ovog prostora je muzejska.

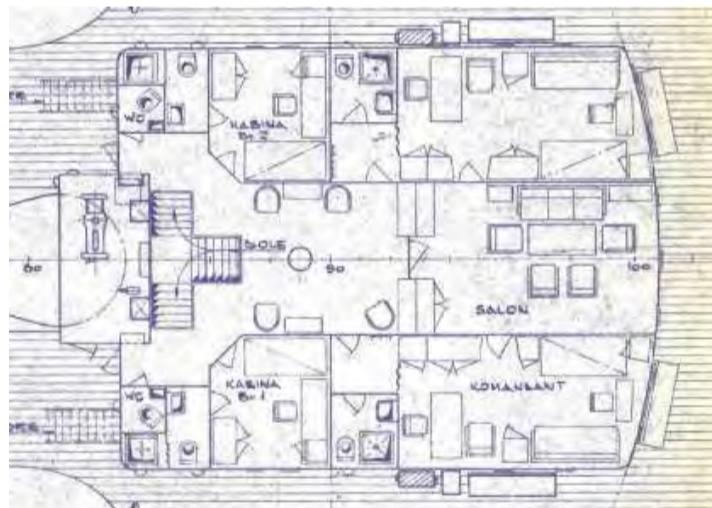
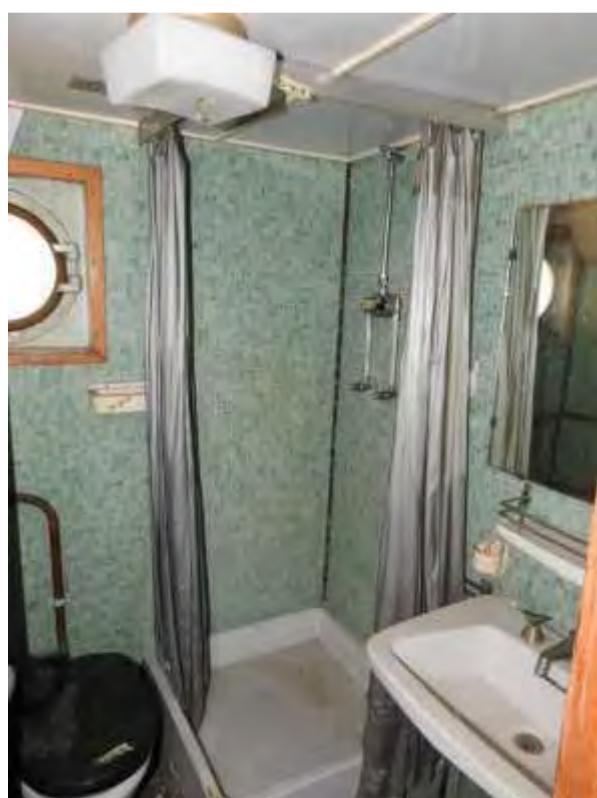
Smještaj i arhivski nacrt prostorije 16

Postojeće stanje: Pod kupaonice prekriven je mozaik pločicama modre boje, stijenke su prekrivene istovrsnim pločicama u nijansama svijetloplave boje, dok je spušteni strop prekriven u bijelo bojenim furnirom. U prostoriji se nalazi uobičajeni sanitarni inventar: WC školjka, tuš kada sa zavjesom, umivaonik, police itd. (vidi tablicu). Jedna stijenka prostorije rastvorena je okruglim prozorićem. Svi elementi su u relativno dobrom stanju, osim poda koji je prekriven naslagama kamenca i nečistoća.

Analiza arhivskog nacrta: S arhivskog nacrta se iščitava nepromijenjenost gabarita ove prostorije i njena izvorna opremljenost sanitarnom opremom: WC školjka, tuš kada i umivaonik.

Smjernice i buduća namjena: Stropne i podne obloge, kao i obloge pregradnih stijenki, očistiti, demontirati te nakon provedenog remontnog zahvata na metalnoj konstrukciji vratiti na izvornu poziciju, uz zamjenu oštećenih dijelova novima, izrađenim od jednakih ili jednakovrijednih materijala. Ukoliko prethodno iznesenu preporuku nije moguće usvojiti, za oblaganje svih stijenki koristiti nove materijale jednakih vizualnih karakteristika. Sačuvane elemente inventara se preporuča očistiti i vratiti na izvorne pozicije (vidi tablicu). Buduća namjena ovog prostora je muzejska.

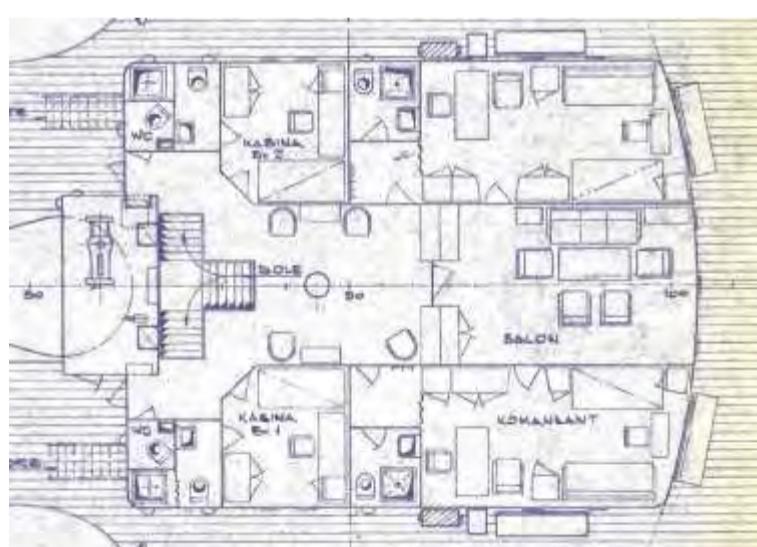
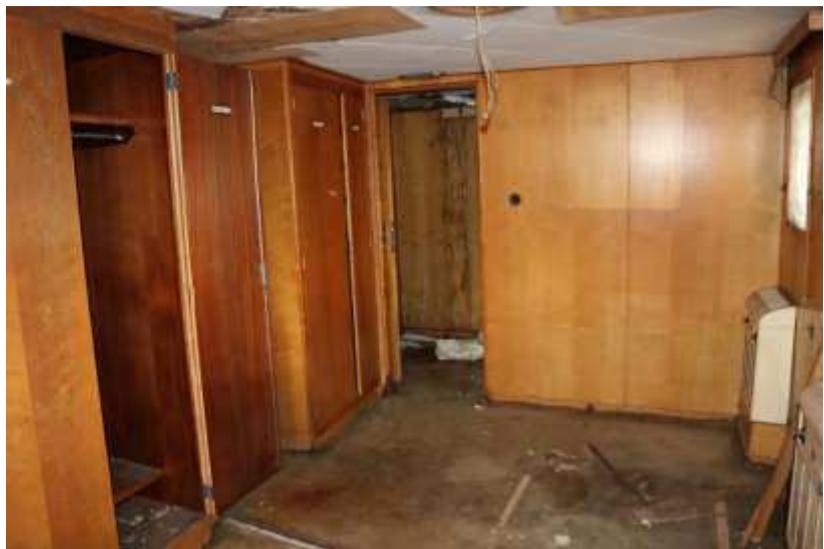
Fotografija postojećeg stanja 18

Postojeće stanje: Pod prostorije prekriven je jako onečišćenim žućkastim tepisonom, bočne stijenke prekrivene su furnirom svjetlog drveta, dok je spušteni strop prekriven u bijelo bojenim furnirom. Pojedini dijelovi furnirne obloge stropa nedostaju te su u pokušaju sanacije oštećenja na strop pričvršćeni kvadrati svjetlog furnira. Prostorija je osvijetljena s pet pravokutnih prozora a u nju vode dvoja vrata, jedna iz hodnika, druga iz salona. U prostoriji se nalaze dva drvena ugradbena ormara, dva ventilacijska uređaja a iznad prozora su karniše s kratkim dekorativnim zavjesama.

Analiza arhivskog nacrta: S arhivskog nacrta se iščitava nepromijenjenost gabarita ove prostorije i njena izvorna opremljenost namještajem: dva ormara, krevet, ormarić, trosjed, fotelja, stol i dvije stolice.

Smjernice i buduća namjena: Tepison s poda ukloniti i zamijeniti novim, jednakih vizualnih karakteristika. Stropne obloge i obloge pregradnih stijenki demontirati i nakon provedenog remontnog zahvata na metalnoj konstrukciji vratiti na izvornu poziciju, uz zamjenu oštećenih dijelova novima, izrađenim od jednakih ili jednakovrijednih materijala. Ukoliko prethodno iznesenu preporuku nije moguće usvojiti, za oblaganje svih stijenki koristiti nove materijale jednakih vizualnih karakteristika. Sačuvane elemente inventara se preporuča očistiti i vratiti na izvorne pozicije (vidi tablicu). Buduća namjena ovog prostora je muzejska.

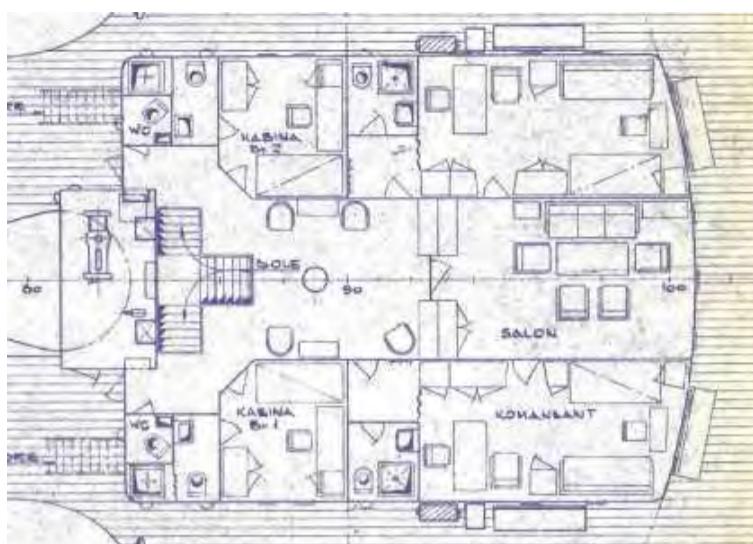
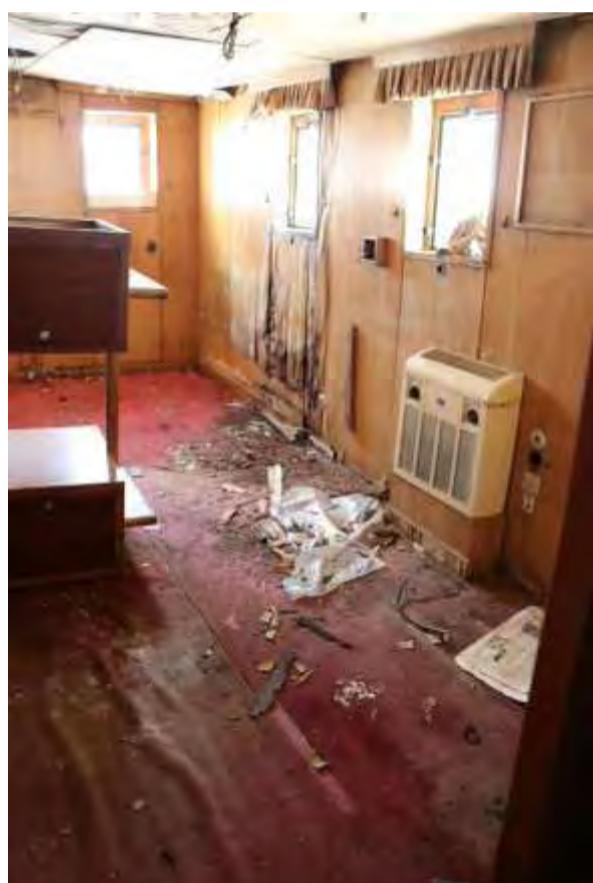
Smještaj i arhivski nacrt prostorije 18

Postojeće stanje: Pod prostorije prekriven je jako onečišćenim crvenim tepisonom, bočne stijenke prekrivene su furnirom svijetlog drveta, dok je spušteni strop prekriven u bijelo bojenim furnirom. Pojedini dijelovi furnirne obloge stropa nedostaju te su u pokušaju sanacije oštećenja na strop pričvršćeni kvadrati svijetlog furnira. Prostorija je osvijetljena s pet pravokutnih prozora a u nju vode dvoja vrata, jedna iz hodnika, druga iz salona. U prostoriji se nalaze dva drvena ugradbena ormara, dva ventilacijska uređaja a iznad prozora su karniše s kratkim dekorativnim zavjesama.

Analiza arhivskog nacrta: S arhivskog nacrta se iščitava nepromijenjenost gabarita ove prostorije i njena izvorna opremljenost namještajem: dva ormara, krevet, ormarić, trosjed, fotelja, stol i dvije stolice.

Smjernice i buduća namjena: Tepison s poda ukloniti i zamijeniti novim, jednakim vizualnim karakteristikama. Stropne obloge i obloge pregradnih stijenki demontirati i nakon provedenog remontnog zahvata na metalnoj konstrukciji vratiti na izvornu poziciju, uz zamjenu oštećenih dijelova novima, izrađenim od jednakih ili jednakovrijednih materijala. Ukoliko prethodno iznesenu preporuku nije moguće usvojiti, za oblaganje svih stijenki koristiti nove materijale jednakih vizualnih karakteristika. Sačuvane elemente inventara se preporuča očistiti i vratiti na izvorne pozicije (vidi tablicu). Buduća namjena ovog prostora je muzejska.

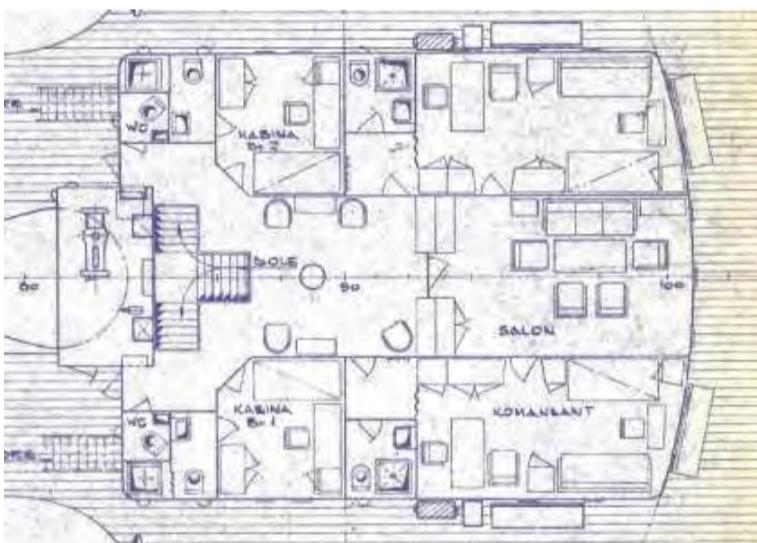
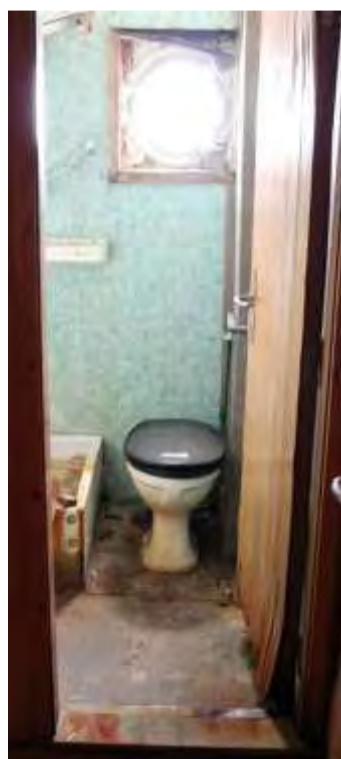
Smještaj i arhivski nacrt prostorije 19

Postojeće stanje: Pod kupaonice prekriven je mozaik pločicama modre boje, stijenke su prekrivene istovrsnim pločicama u nijansama svijetloplave boje, dok je srušeni strop prekriven u bijelo bojenim furnirom. U prostoriji se nalazi uobičajeni sanitarni inventar: WC školjka, tuš kada sa zavjesom, umivaonik, police itd (vidi tablicu). Jedna stijenka prostorije rastvorena je okruglim prozoričićem. Sve površine i elementi su prekriveni naslagama kamenca, produkata korozije i ostalih nečistoća.

Analiza arhivskog nacrta: S arhivskog nacrta se iščitava nepromijenjenost gabarita ove prostorije i njena izvorna opremljenost sanitarnom opremom: WC školjka, tuš kada i umivaonik.

Smjernice i buduća namjena: Stropne i podne obloge, kao i obloge pregradnih stijenki, očistiti, demontirati te nakon provedenog remontnog zahvata na metalnoj konstrukciji vratiti na izvornu poziciju, uz zamjenu oštećenih dijelova novima, izrađenim od jednakih ili jednakovrijednih materijala. Ukoliko prethodno iznesenu preporuku nije moguće usvojiti, za oblaganje svih stijenki koristiti nove materijale jednakih vizualnih karakteristika. Sačuvane elemente inventara se preporuča očistiti i vratiti na izvorne pozicije (vidi tablicu). Buduća namjena ovog prostora je muzejska.

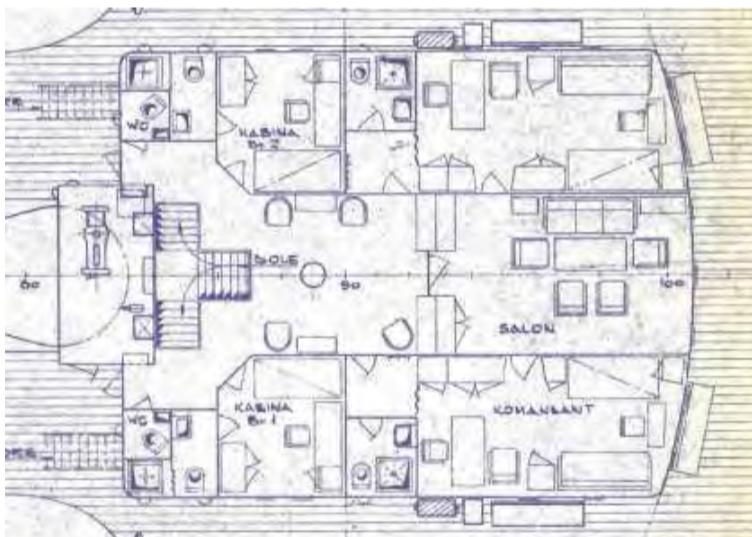
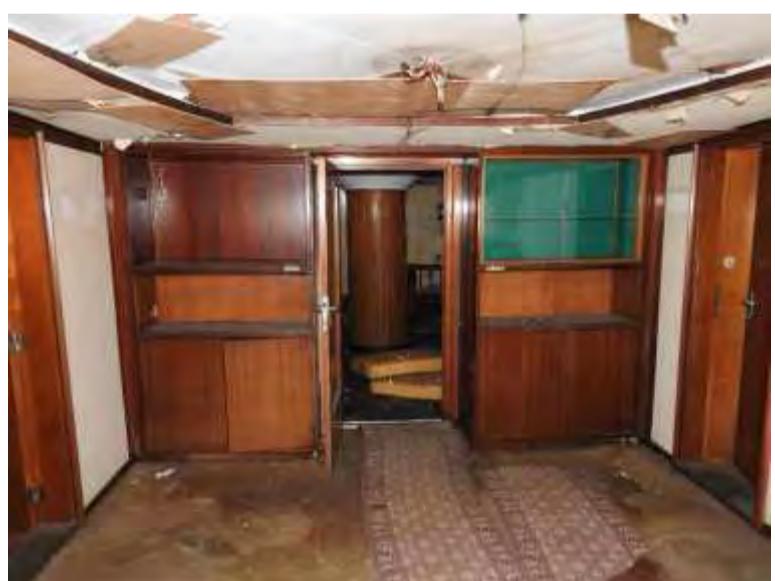
Smještaj i arhivski nacrt prostorije 20

Postojeće stanje: Pod prostorije prekriven je jako onečišćenim žućkastim tepisonom, dok je u bijelo bojeni furnir stropne obloge također jako oštećen vlagom. Prednja stijenka salona (suprotno od ulaza) rastvorena je trima kvadratnim prozorima, dok je stražnja stijenka ukrašena ugradbenim zidnim ormarićima sa vratnicama u donjem i staklom zatvorenim ormarićima u gornjem dijelu. Bočne stijenke prekrivene su bijelim tapetima s reljefnim uzorkom tkanja, a na njima se nalaze otvori koji vode u bočne kabine. U prostoriji se nalazi odbačeni namještaj i dva ventilacijska uređaja (vidi tablicu), a na podu su pružene dvije staze tepiha.

Analiza arhivskog nacrta: S arhivskog nacrta se iščitava nepromijenjenost gabarita ove prostorije i njena izvorna opremljenost namještajem: dva ugradbena ormarića, stol, trosjed, četiri stolice, dva ormarića.

Smjernice i buduća namjena: Tepison s poda ukloniti i zamijeniti novim, jednakih vizualnih karakteristika. Stropne obloge i obloge pregradnih stijenki demontirati i nakon provedenog remontnog zahvata na metalnoj konstrukciji vratiti na izvornu poziciju, uz zamjenu oštećenih dijelova novima, izrađenim od jednakih ili jednakovrijednih materijala. Ukoliko prethodno iznesenu preporuku nije moguće usvojiti, za oblaganje svih

stijenki koristiti nove materijale jednakih vizualnih karakteristika. Sačuvane elemente inventara se preporuča očistiti i vratiti na izvorne pozicije (vidi tablicu). Buduća namjena ovog prostora je muzejska.

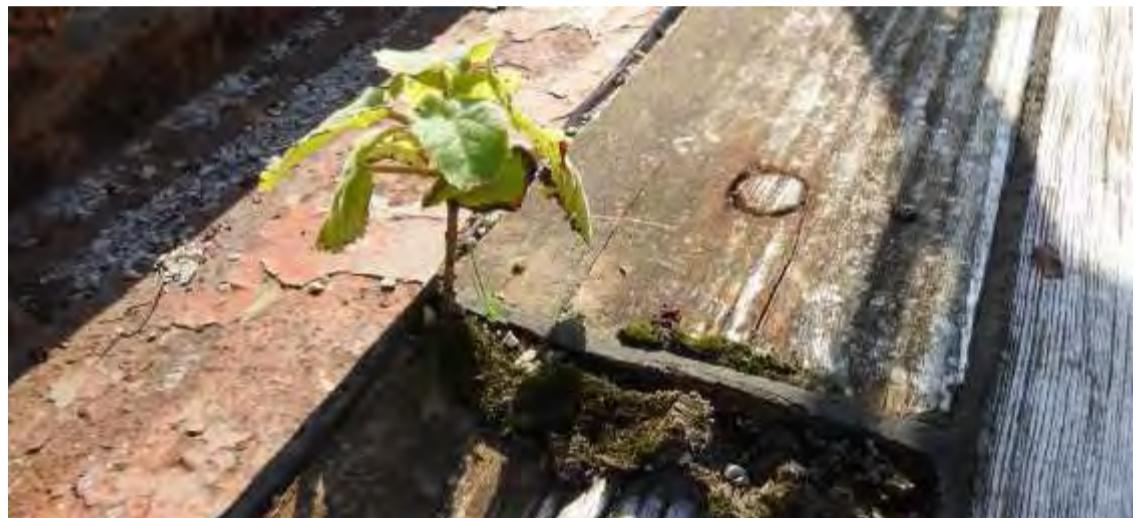
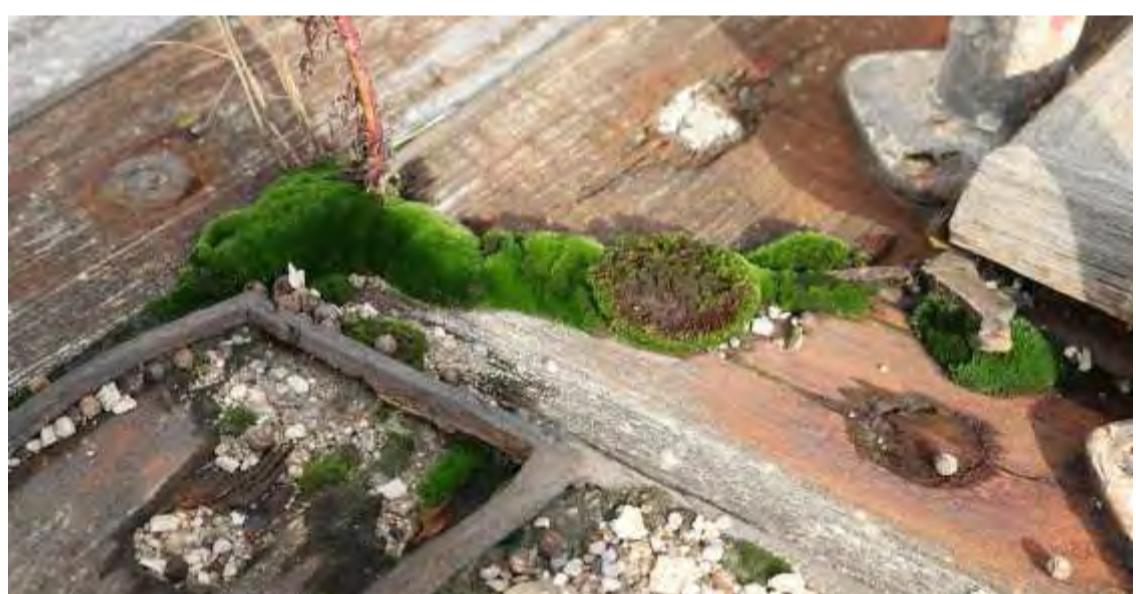
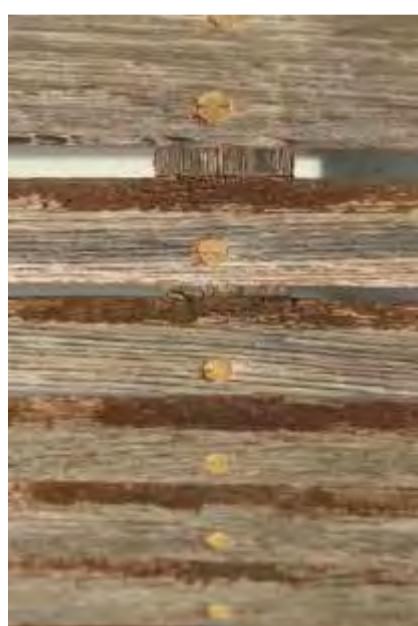
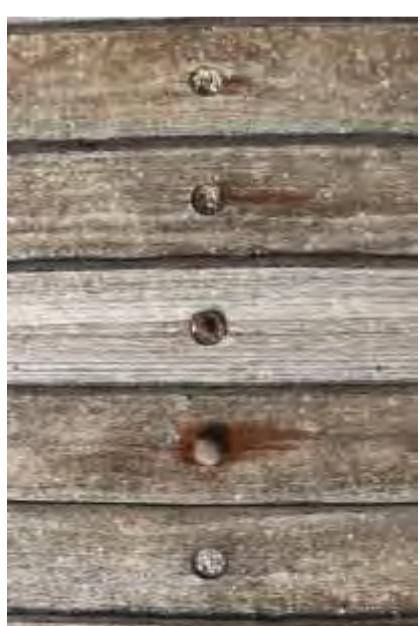
Fotografija postojićeg stanja 21

Postojeće stanje: Ispred salona V2 prostire se paluba koja je služila za druženje i odmor putnika koji su bili smješteni na šetnoj palubi. Kao i na ostatku broda, i ovdje je pod obložen tikovinom koja je propala na istovjetan način kao na ostatku broda (izbljedjelo drvo, mehanička oštećenja, nedostatak fuga, zaprljanost). Paluba je u relativno dobrom i stabilnom stanju izuzev istrošenog izgleda drva koji je uzrokovan dugotrajnom izlaganju atmosferilijama bez primjerenog održavanja. Pojedine daske je potrebno zamijeniti novima jer su previše oštećene.

Smjernice i buduća namjena: Iz nacrt⁴ koji je pronađen na brodu, čija datacija nije čitljiva zbog fotodegradacije, vidljivo je kako su projektirane "sanduk klupice" tipa A, A1 i B. Na nacrtu za sanduk klupice tipa A (na prethodnoj stranici) vidljivo je kako je odabrani materijal za izradu hrastovo drvo i borovina. Vidljiv je način spajanja, te je naveden sadržaj sanduka (pojas za spašavanje), kao i to da je klupicu potrebno premazati bezbojnim lakom. Klupice koje nedostaju potrebno je izraditi prema pronađenom nacrtu, a postojeće klupice obnoviti.

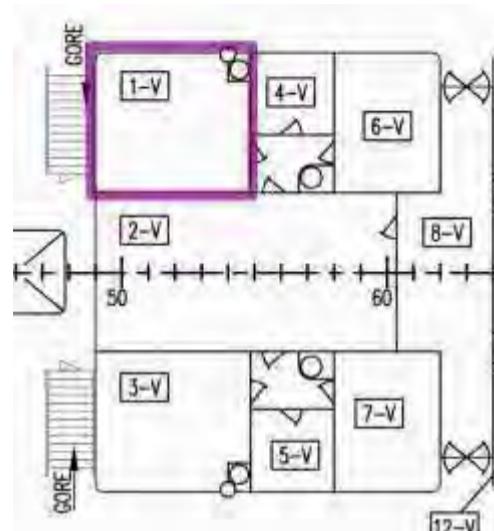
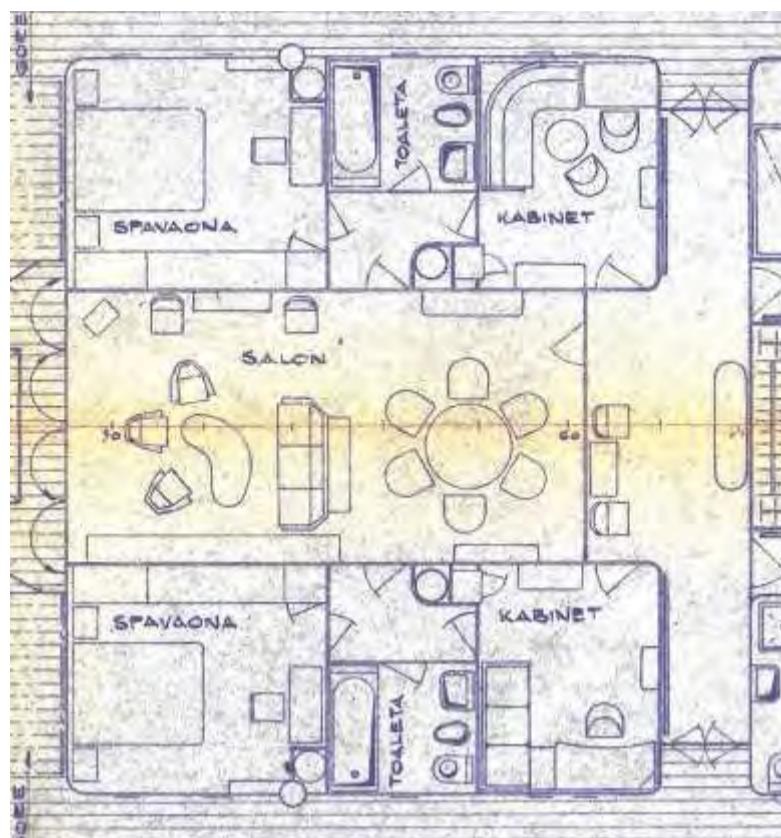
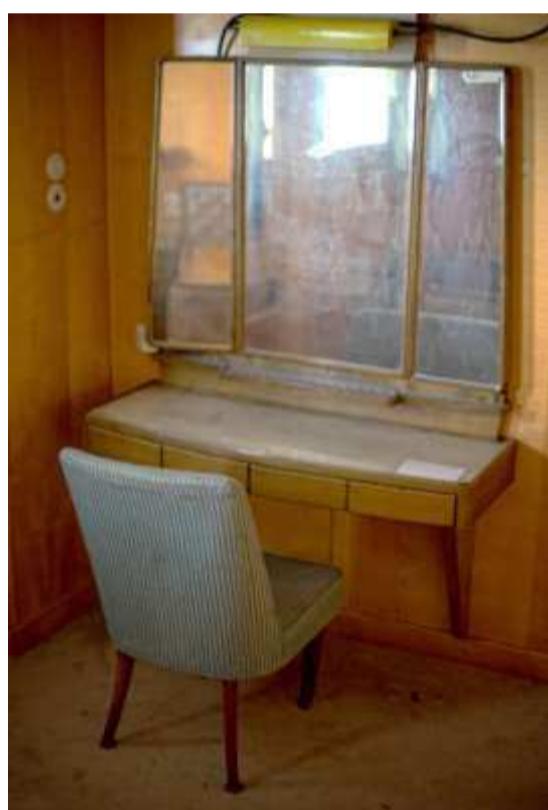
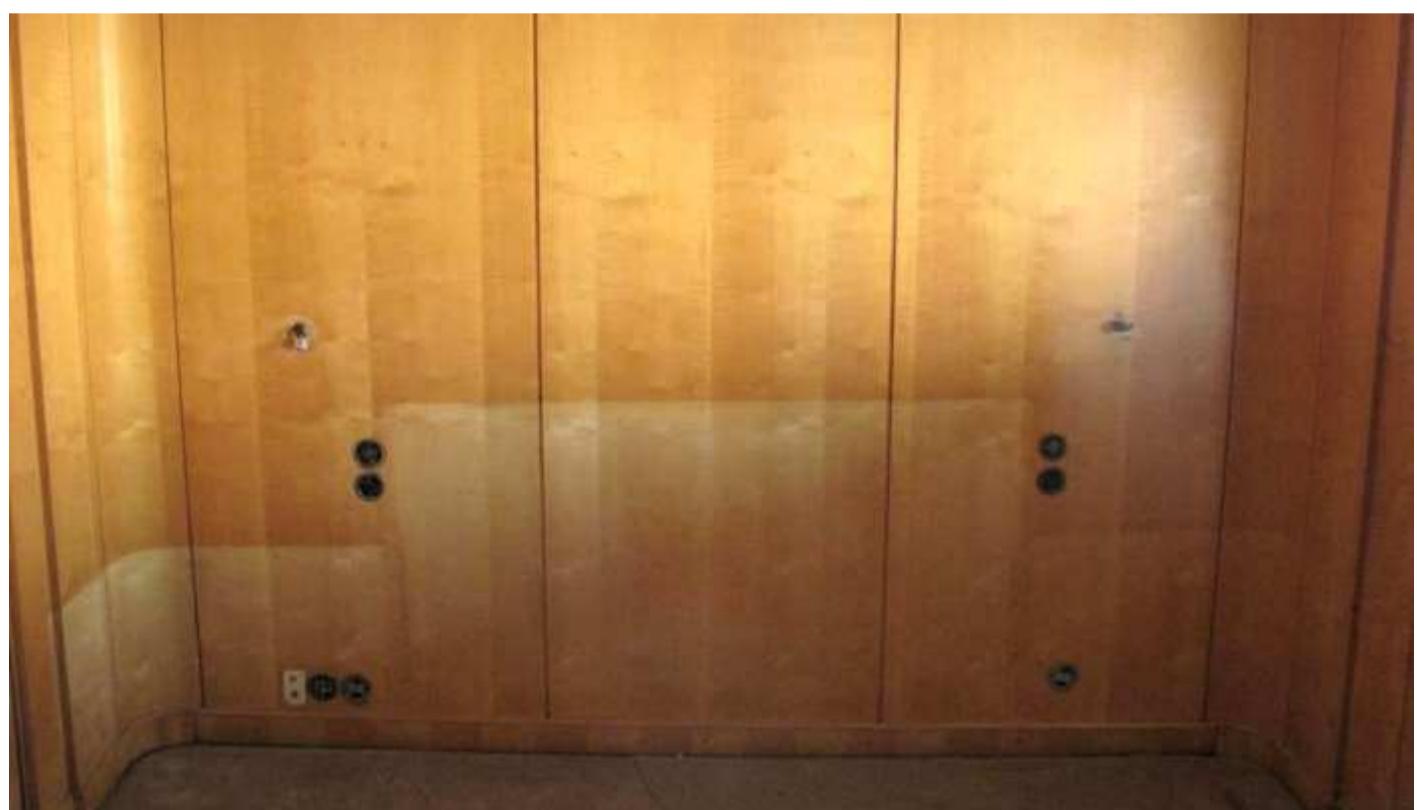
Fotografija postojećeg stanja 26

Postojeće stanje: Ovoj spavaonici se uređenjem i odabirom materijala izdvaja od ostalih spavaonica na brodu zbog toga što je uređena za Jovanku Broz koja je u njoj boravila. Čitava površina vertikalnih ploha prostorije (sve pregradne plohe i vanjske plohe ugradbenih ormara) prekrivene su furnirom od bijelog javora. Furnir je u jako dobrom stanju izuzev zona koje su izblijedile (vidljivi obrisi noćnih ormarića i kreveta). Pod je obložen tepisonom bež boje koji je nejednolik zaprljan. Spušteni strop je premazan bijelom bojom te je u potpunosti sačuvan, bez vidljivih znakova vlaženja. U središtu stropa nalazi se jednostavni nosač plafonjere koja oblikovanjem jednaka onima na ostatku palube. Spavaonica ima dva prozora.

Analiza arhivskog nacrta: Analizom povjesnog nacrta i usporedbom s postojećim stanjem, vidljivo je kako nema promjena u prostornoj organizaciji i gabaritima. Postojeće dimenzije i zidne obloge prostora odgovaraju onom iz zadnje prenamjene (iz 1959. godine) kad je ova prostorija uređena. Krevet, toaletni stolić (s pripadajućom stolicom) i noćni ormarići smješteni su prema izvornom uređenju.

Smjernice i buduća namjena: Stropne obloge i obloge pregradnih stijenki demontirati i nakon provedenog remontnog zahvata na metalnoj konstrukciji vratiti na izvornu poziciju, uz zamjenu oštećenih dijelova novima, izrađenim od jednakih ili jednakovrijednih materijala. Demontirati pažljivo bez oštećenja uz konzervatorski nadzor, kao i primjereno jasno označavanje (na samim elementima i nacrtu ili fotografiji) i fotografiranje svakog demontiranog elementa. Tapecirani pod očistiti. Sve drvene plohe očistiti, uključujući unutrašnjost ormara. Buduća namjena prostorije je muzejska. U spavaonicu je potrebno vratiti sav inventar koji joj pripada (vidi tablični prikaz inventara u nastavku).

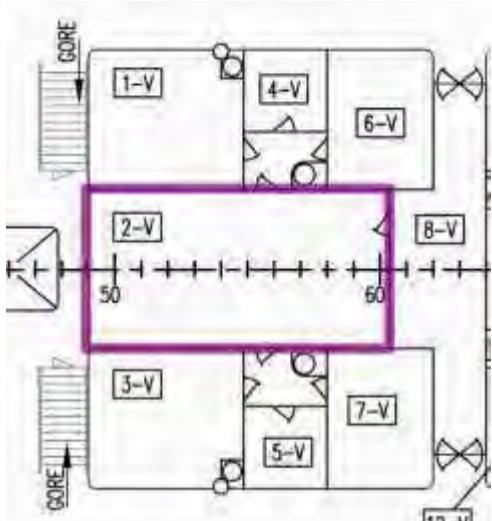
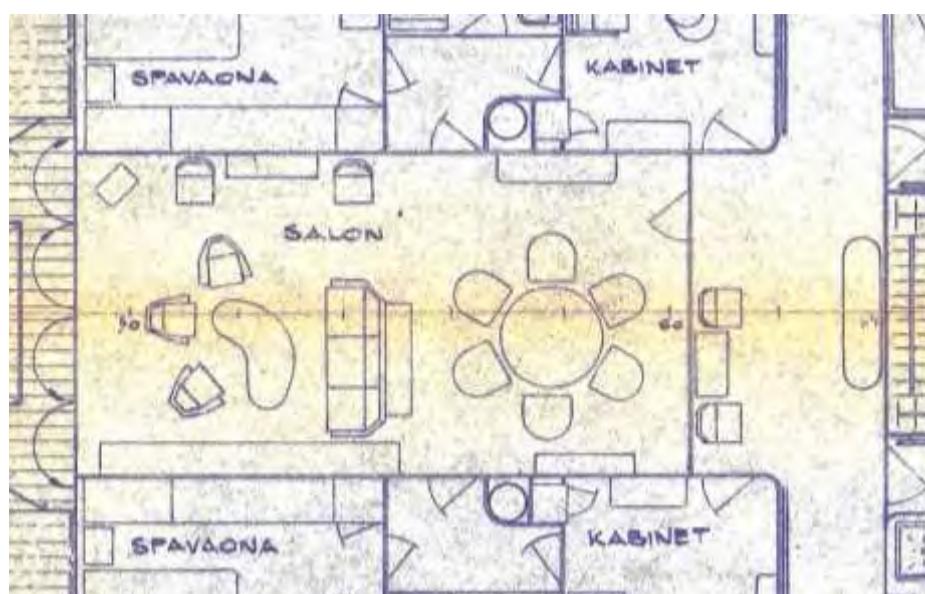
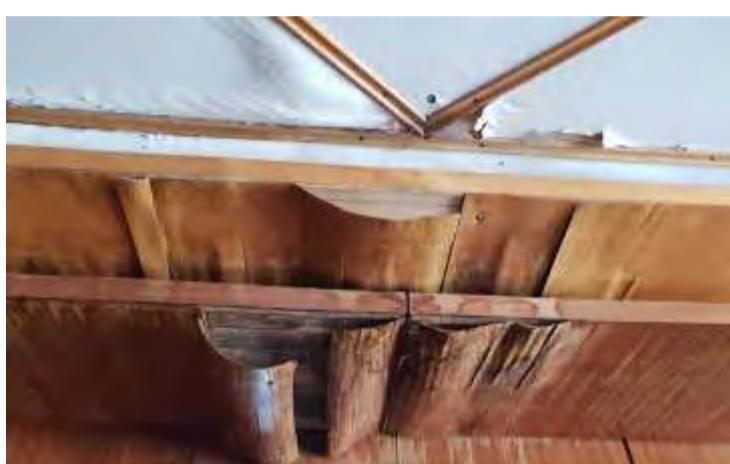
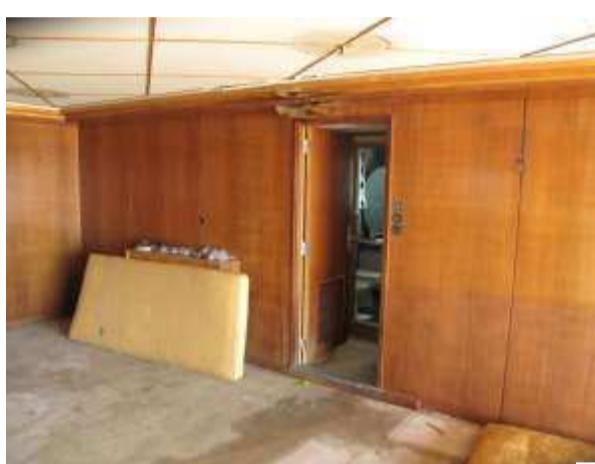
Fotografija postojećeg stanja 27

Postojeće stanje: Salon je smješten između nekadašnje Titove (Spavaonica V3) i Jovankine (Spavaonica V1) spavaonica. Salon ima četiri ulaza/izlaza: iz navedenih spavaonica (između kojih se nalazi), iz hodnika apartmana i s otvorene palube (kroz šesterokrilna vrata). Pregradne plohe ove prostorije i dio stropa su u potpunosti obložene tamnim furnirima. Vidljivo je zaprljanje sivog tepisona kojim je pod obložen. Opće stanje furnira je dobro, izuzev zone stropa od 20-tak cm širine i metra duljine koja se naslanja na Spavaonicu V1. U tom području se furnir potpuno odigao, deformirao i promijenio boju uslijed djelovanja vlage. Sva stakla salona su sačuvana, kao i drveni okviri prozora i vratnica. Sav namještaj je trenutno na restauraciji.

Analiza arhivskog nacrta: Analizom arhivskih nacrta i usporednom s postojećim stanjem, vidljivo je kako nema promjena u prostornoj organizaciji. Postojeće dimenzije i zidne obloge prostora odgovaraju onom iz zadnje prenamjene broda (1959. godina) kad je ova prostorija uređena. Vidljivo je kako nedostaju dvije blagovaonske stolice iz seta koje su bile smještene oko okruglog stolića (preostale četiri stolice su vidljive u inventaru pod oznakom 2-V-12). Namještaj je potrebno vratiti na izvorno mjesto prema nacrtu donesenom u nastavku. Iz istog nacrta je vidljivo da postojeća rasvjetna tijela, kao i šesterokrilna drvena vrata potječu iz vremena preuređenja ovog prostora.

Smjernice i buduća namjena: Stropne obloge i oblage pregradnih stijenki demontirati i nakon provedenog remontnog zahvata na metalnoj konstrukciji vratiti na izvornu poziciju, uz zamjenu oštećenih dijelova novima, izrađenim od jednakih ili jednakovrijednih materijala. Oštećene zone furnira je potrebno zamijeniti novim, istovjetnim postojećim. Po završetku obnove obloga sav inventar koji je ovoj prostoriji pripadao, a koje su deponirane ili na restauraciji, vratiti na njihovu lokaciju koja je poznata iz arhivskih fotografija i nacrta. Dvije nedostajuće stolice (ranije navedene) je potrebno nadomjestiti novim.

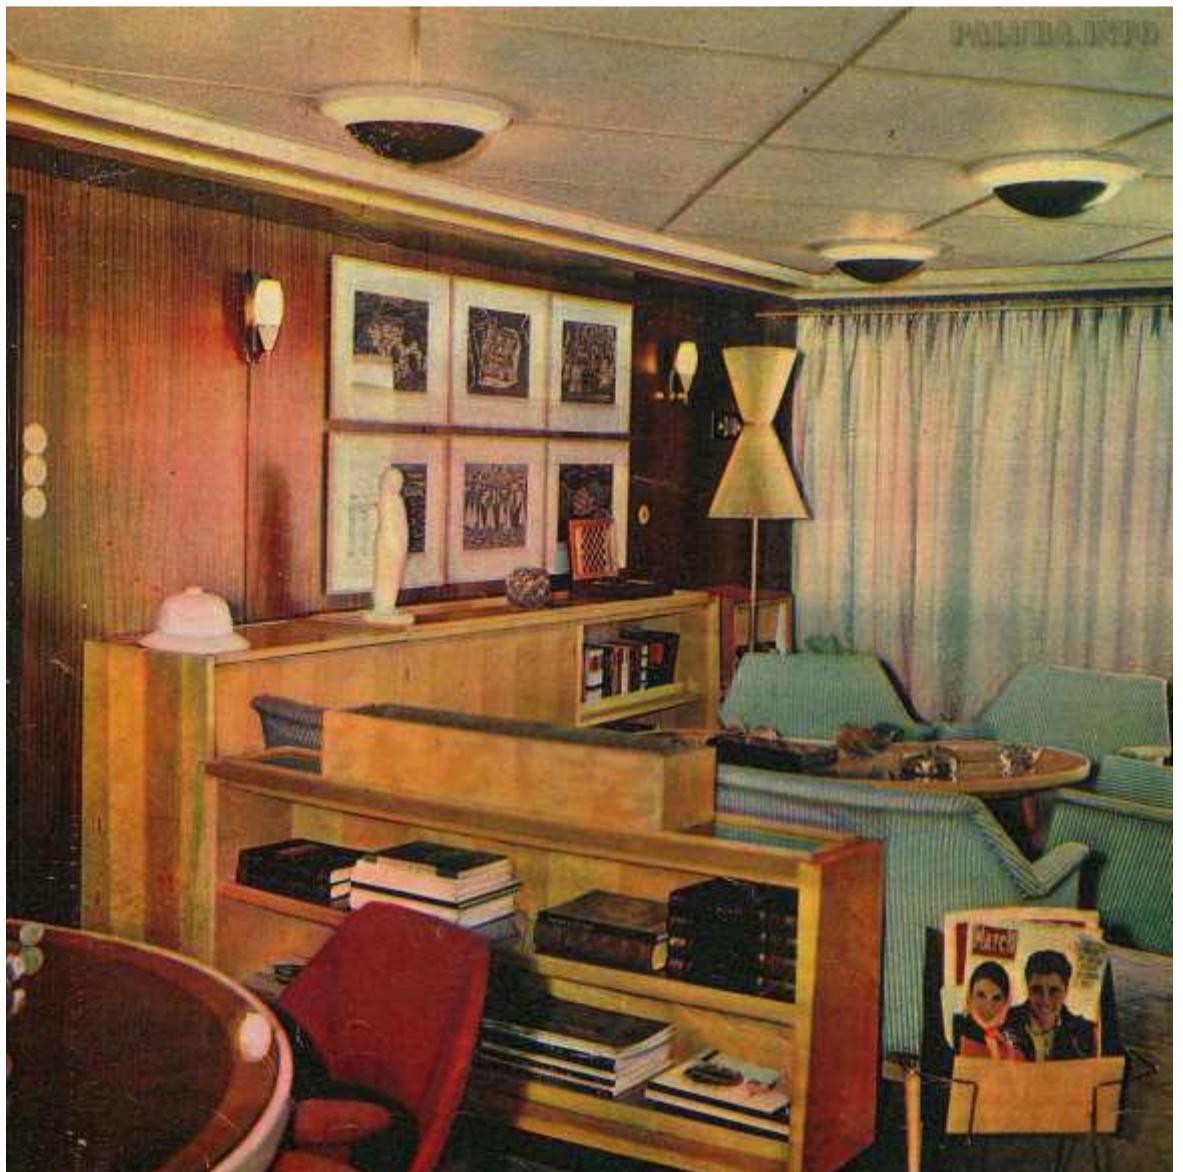
Valorizacija: Ova prostorija odlikuje se dokumentarnom, povjesnom, starosnom, estetskom (vrijedan primjer oblikovanja interijera 60-ih godina 19.stoljeća), društvenom i emotivnom vrijednošću. Prostorija pruža uvid u oblikovanje u kojem su boravili Tito i Jovanka, te njihovi brojni gosti.

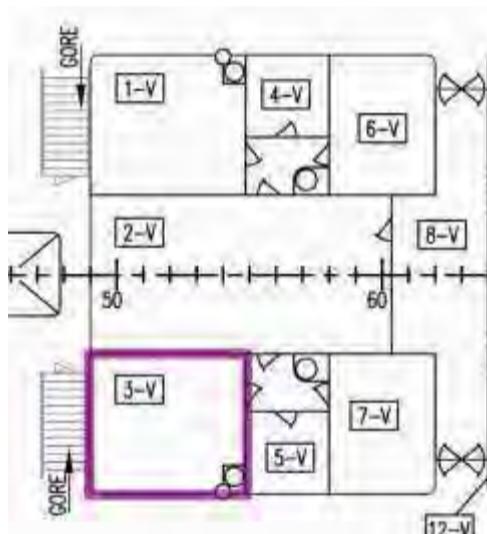
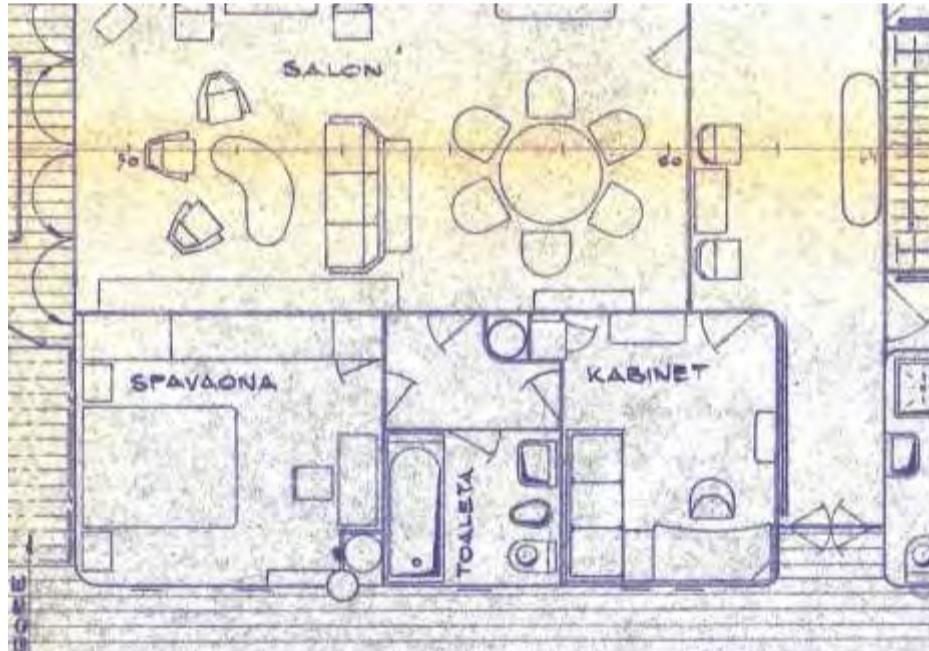
Smještaj i arhivski nacrt prostorije 22

Postojeće stanje: Spavaonica je dimenzijom istovjetna susjednoj (V1) te joj oblikovanjem gotovo zrcalno korespondira. Pod je obložen tepisonom, a pregradne plohe furnirima. Furnir je u ovom slučaju nešto skromniji (ptičji javor). Potrebno je čišćenje svih ploha, kao i u prethodnoj prostoriji. Furnir je u jako dobrom stanju izuzev zona koje su izblijedile. Sve drvene plohe je potrebno očistiti, uključujući unutrašnjost ormara. Spušteni strop je u potpunosti sačuvan, bez vidljivih znakova vlaženja.

Analiza arhivskog nacrta: Analizom povjesnog nacrta i usporedbom s postojećim stanjem, vidljivo je kako nema promjena u prostornoj organizaciji. Postojeće dimenzije i zidne obloge prostora odgovaraju onom iz zadnje prenamjene (iz 1959. godine) kad je ova prostorija uređena. Krevet, toaletni stolić (s pripadajućom stolicom) i noćni ormarići smješteni su prema izvornom uređenju.

Smjernice i buduća namjena: Stropne obloge i obloge pregradnih stijenki demontirati i nakon provedenog remontnog zahvata na metalnoj konstrukciji vratiti na izvornu poziciju, uz zamjenu oštećenih dijelova novima, izrađenim od jednakih ili jednakovrijednih materijala. Demontažu drvenih elemenata je potrebno provesti pažljivo bez njihova oštećenja: primjereno jasno označavanje (na samim elementima i nacrtu ili fotografiji) i fotografiranje svakog demontiranog elementa. Tapecirani pod je potrebno zamjeniti novim. Sve drvene plohe je potrebno očistiti, uključujući unutrašnjost ormara. Buduća namjena prostorije je muzejska. U spavaonicu je potrebno vratiti sav inventar koji joj pripada (vidi tablični prikaz inventara u nastavku).

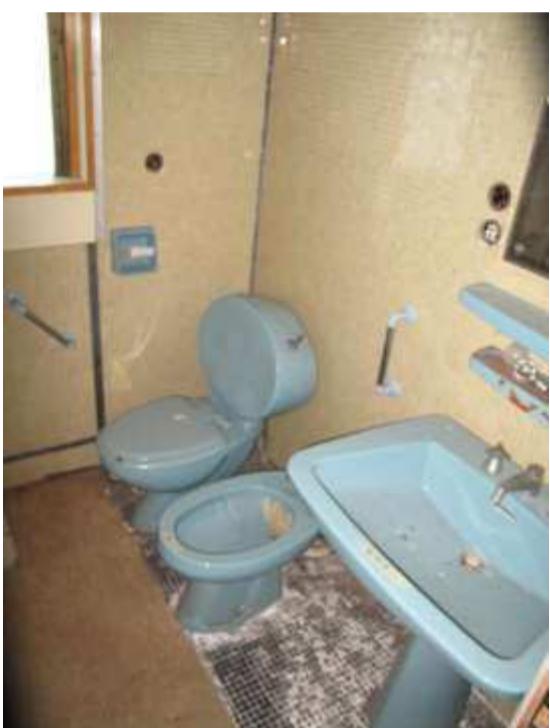
Fotografija postojećeg stanja 28

Postojeće stanje: Kupaonica se nalazi uz spavaonicu V1. Opremljena je jednostavnim sanitarijama svijetloplave boje. Pregradne stijenke su obložene kvadratnim pločicama svjetlo žute boje, dimenzijom i oblikom jednake podnim. Dio poda (gotovo polovina) je prekriven svijetlosmeđim tepisonom, a ostatak tamnoplavim pločicama (dimencija cca 1x1 cm). Vidljivo je kako su navedene podne pločice prekrivene značajnom količinom kamencea uz koji je vidljiva i eflorescencija. Pločice koje su u dobrom stanju, međutim vidljivo je kako je dio fuga postao vodotopiv. U pojednim zonama je preko oštećenih fuga nanijeta (vjerovatno premazivanjem) bijela smjesa kako bi se uljepšao opći izgled, iako je probama utvrđeno kako navedena smjesa vodotopiva te nije primjerena za fugiranje.

Analiza arhivskog nacrta: Analizom povijesnog nacrta i usporedbom s postojećim stanjem, vidljivo je kako nema promjena u prostornoj organizaciji. Postojeće dimenzije i zidne obloge prostora, kao i raspored sanitarija odgovaraju onom iz zadnje prenamjene (iz 1959. godine) kad je ova prostorija uređena.

Smjernice i buduća namjena: Stropne obloge i oblage pregradnih stijenki demontirati i nakon provedenog remontnog zahvata na metalnoj konstrukciji vratiti na izvornu poziciju, uz zamjenu oštećenih dijelova novima, izrađenim od jednakih ili jedakovrijednih materijala. Postojeći tepison je

vjerovatno postavljen zbog velikog propadanja pločica. Potrebno ga je ukloniti i tu zonu iznova obložiti pločicama. Buduća namjena prostorije je muzejska. U kupaonicu je potrebno vratiti sav inventar koji joj pripada (vidi tablični prikaz inventara u nastavku). Podne pločice očistiti, demontirati i ponovno postaviti, uz nabavu novih pločica za zonu u kojoj nedostaju.

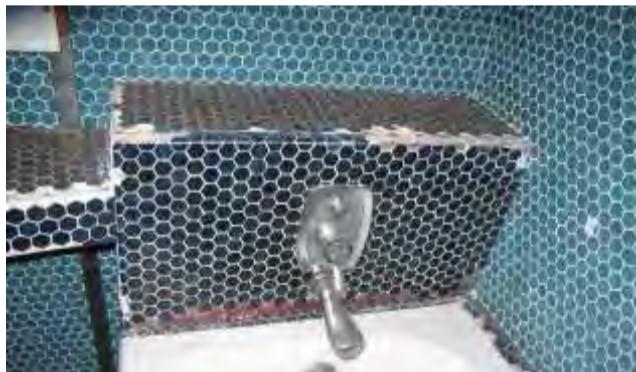
Fotografija postojećeg stanja 29

Postojeće stanje: Kupaonica se nalazi uz spavaonicu V2. Sastoje se od jednostavnih sanitarija u bijeloj boji (kada, umivaonika, wc školjke). Zidovi, podovi i plohe uz umivaonik i kade su prekrivene pravilnim šesterokutnim tamnoplavim pločicama čija je površina blago reljefna i sjajna. Gotovo sve pločice su sačuvane. Opće stanje kupaonice je dobro, izuzev manje zaprljanosti i nedostatka pojedinih pločica. Sljubnice zidnih pločica izgledaju kao da su nedavno nanijete: bijele boje, bez znakova istrošenosti, vjerojatno su obnovljene u nekoj neevidentiranoj intervenciji. Sljubnice ploha uz umivaonik su potpuno izgubile funkciju te se nakon vlaženja vodom, na sam pritisak vatenim štapićem izguravaju. U pojedinim zonama potpuno nedostaju pločice i masa za fugiranje: uz površine umivaonika i kade.

Valorizacija: Interijer ove kupaonice, u gotovo cijelovito sačuvanom obliku predstavljava vrlo kvalitetan dizajnerski rad početka 60ih godina 20. stoljeća, te se stoga u svrhu zadržavanja autentičnosti i povijesnog identiteta prostora ističe potreba čuvanja i potpune obnove navedenog prostora.

Smjernice i buduća namjena: Stropne obloge i obloge pregradnih stijenki demontirati i nakon provedenog remontnog zahvata na metalnoj konstrukciji vratiti na izvornu poziciju, uz zamjenu oštećenih dijelova novima, izrađenim od jednakih ili jedakovrijednih materijala. Sve plohe treba očistiti. U zonama gdje one nedostaju potrebno je nadomjestiti pločice koje moraju odgovarati postojećim. Buduća namjena prostorije je muzejska.

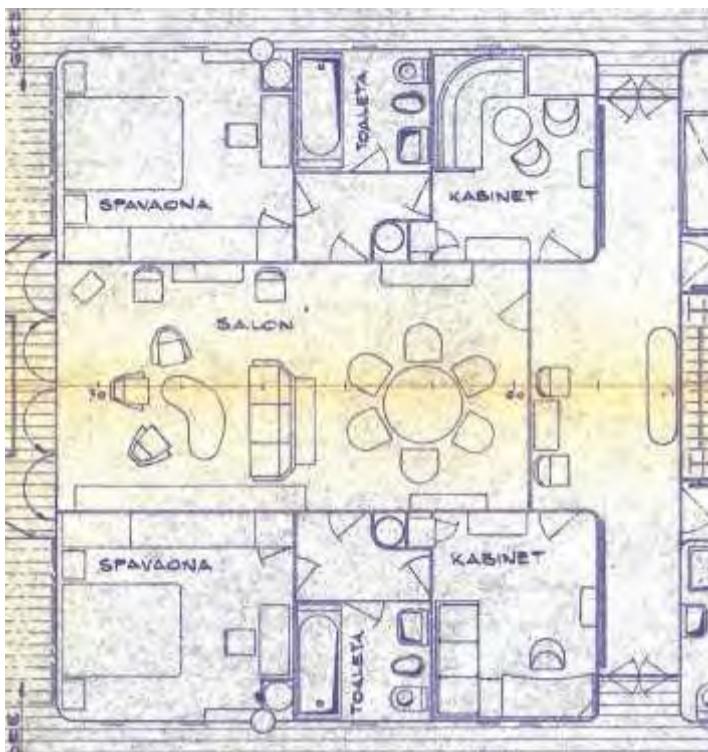
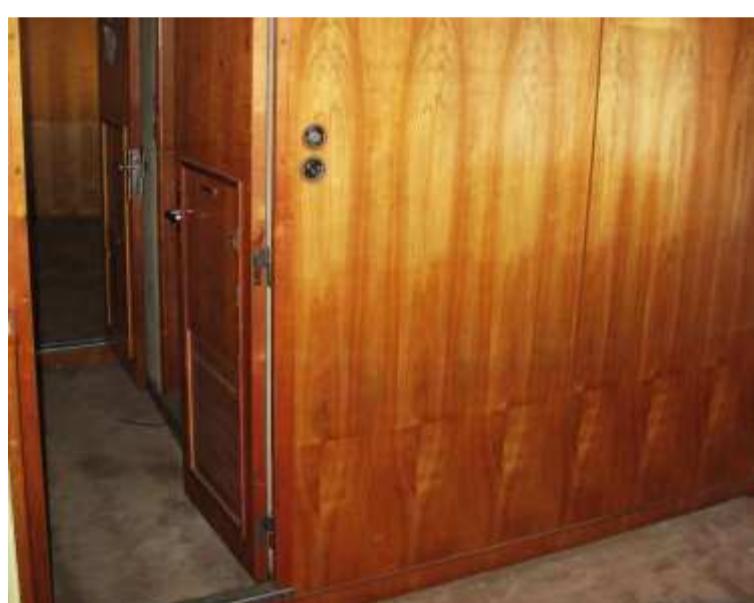
Fotografija postojećeg stanja 30

Analiza arhivskog nacrta: S arhivskog nacrta se iščitava nepromijenjenost gabarita ove prostorije i njena izvorna opremljenost namještajem: kutna garnitura, okrugli stolić, radni stol. Vidljivo je iz nacrta kako postojeća stolica tipološki ne odgovara izvornim iz čega proizlazi da nedostaju dvije izvorne stolice.

Smjernice i buduća namjena: Stropne obloge i obloge pregradnih stijenki demontirati i nakon provedenog remontnog zahvata na metalnoj konstrukciji vratiti na izvornu poziciju, uz zamjenu oštećenih dijelova novima, izrađenim od jednakih ili jedakovrijednih materijala. Tepison je potrebno zamijeniti novim. Furnire očistiti. Montirati stropnu lampu i utičnice. Buduća namjena prostorije je muzejska. Vratiti označeni inventar koji slijedi u nastavku. Nabaviti ili izraditi dvije stolice prema sačuvanim iz kabineta V-07 (pod inventarnom oznakom 7-V-2).

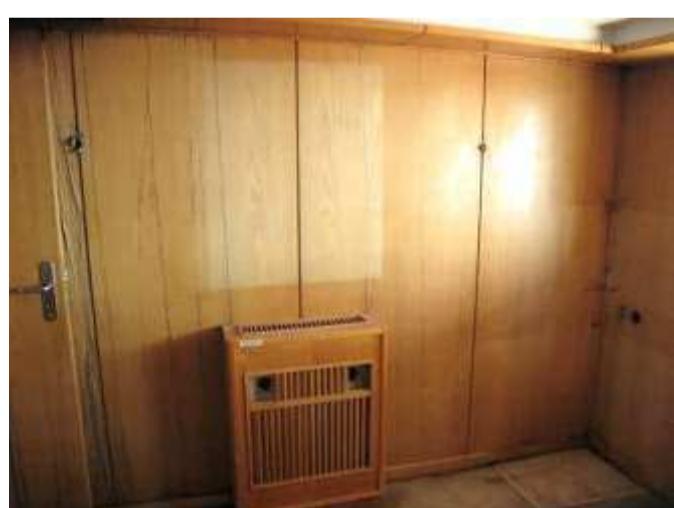
Fotografija postojećeg stanja 31

Postojeće stanje: Kabinet je smješten u produžetku kupaonice V5 i spavaonice V3. Vidljive su zone furnira koje su izbljedile jer su na tim mjestima bili prislonjeni objekti koji su pripadali kabinetu (ormarić, slika).

Analiza arhivskog nacrta: S arhivskog nacrta se iščitava nepromijenjenost gabarita ove prostorije i njena izvorna opremljenost :radni stol s ladičarem, polica, stolica, ormarići, te uređaj za grijanje, plafonjera i zavjese.

Smjernice i buduća namjena: Stropne obloge i oblage pregradnih stijenki demontirati i nakon provedenog remontnog zahvata na metalnoj konstrukciji vratiti na izvornu poziciju, uz zamjenu oštećenih dijelova novima, izrađenim od jednakih ili jedakovrijednih materijala. Tepison je potrebno zamijeniti novim. Furnire očistiti. Montirati stropnu lampu i utičnice. Buduća namjena prostorije je muzejska. Vratiti inventar koji slijedi u nastavku.

Navedene izbljedjele zone nije potrebno retuširati, niti te furnire mijenjati jer navedena promjena boje svjedoči o starosti materijala, već je potrebno objekte koji su pripadali kabinetu vratiti na izvorna mjesta. Buduća namjena prostorije je muzejska.

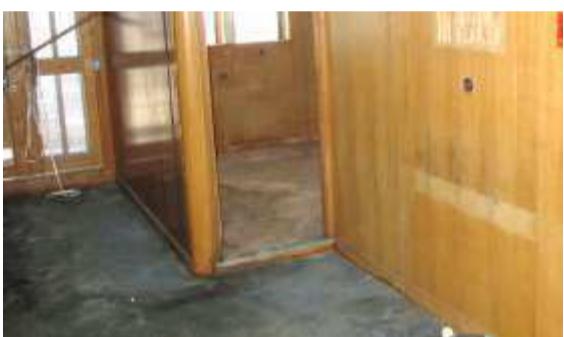
Fotografija postojećeg stanja 32

Postojeće stanje: Hodnik apartmana proteže se uz kabinet 6V, salon 2V i kabinet 7V te do sada opisan sektor odjeljuje od ostalih kabina i spavaonica (za goste) te omogućava izlaz (dvokrilnim drvenim vratima sa pravokutnim staklom) na vanjski dio lijeve i desne palube te je vratima odijeljen od dva hodnika koja vode prema kabinama za goste. Pregradne stijenke hodnika su obložene furnirom svjetlo žute boje, a pod je obložen svijetloplavim tepisonom. Strop i pod su značajno propali djelovanjem vlage. Stropni paneli su se savili i odvojili od nositelja. Okviri i stakla vrata koja vode prema vanjskom dijelu paluba su u dobrom stanju.

Analiza arhivskog nacrta: S arhivskog nacrta se iščitava nepromijenjenost gabarita ove prostorije i njena izvorna opremljenost namještajem.

Smjernice i buduća namjena: Pragovi vrata su propali te ih je potrebno zamijeniti novim. Tepisone zamijeniti, a sve obloge očistiti. Navedene oštećene stropne i pregradne obloge zamijeniti novim jednakovrijednim postojećima. Buduća namjena prostorije je muzejska
