Konzervatorsko-restauratorski elaborat motornog broda Galeb

Split, veljača 2019.

Pisana dokumentacija, fotodokumentacija zatečenog stanja, istražni radovi, kemijske analize, izrada smjernica, izrada troškovnika

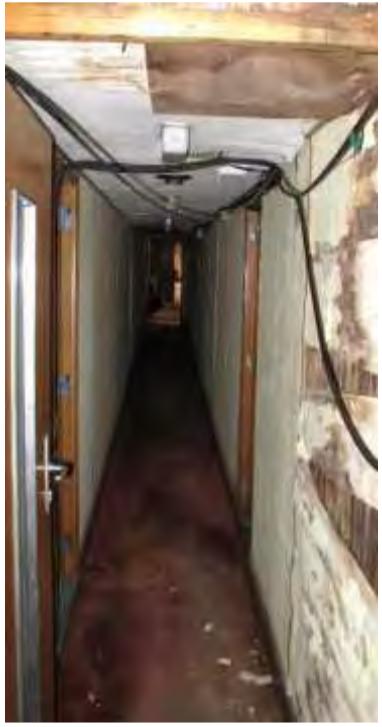
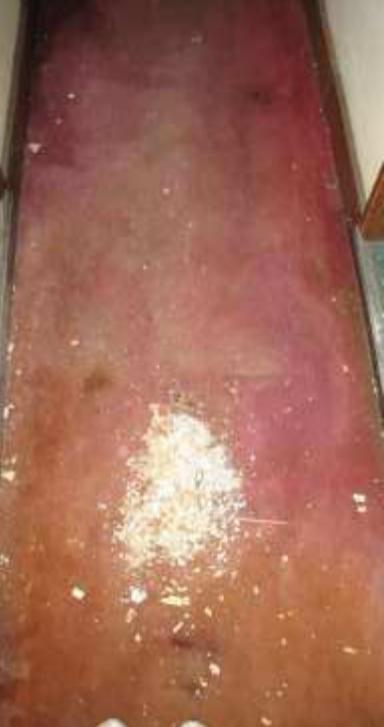
Fotografija postojećeg stanja 34

Postojeće stanje: Hodnik kabina za goste je skromnije opremljen od hodnika apartmana (oznake V-08). Zid i strop su obloženi veoma tankim furnirima koji su premazani bijelom bojom. Boja je podbuhla od vlage i u velikim ljkuskama se odvaja od podlage. Pod je tapiciran crvenom tkaninom koja je prekrivena mrljama različitih oblika i veličina čija boja varira od svijetlo do tamno smeđe.

Analiza arhivskog nacrt-a: S arhivskog nacrt-a se iščitava nepromijenjenost gabarita ove prostorije. Nema ucrtanog namještaja.

Smjernice i buduća namjena: Tepison je potrebno zamijeniti novim koji će debljinom i bojom biti što sličniji izvornom. Vidljivi su crni kabeli koji nisu primjereno fiksirani za podlogu. Većinu stropnih i pregradnih obloga je potrebno zamijeniti novim. Elektronstalacije moraju biti provučene na primjerjen način. Buduća namjena prostorije je muzejska.

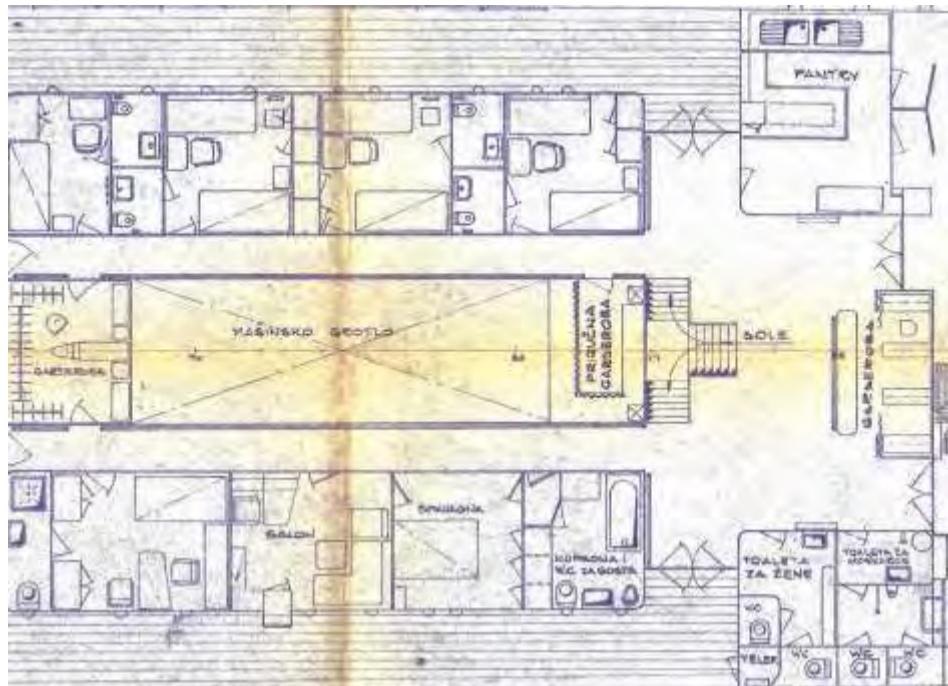
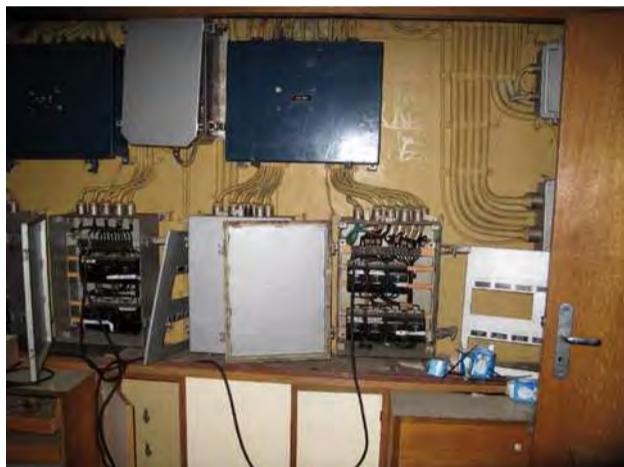
Fotografija postojecog stanja 35

Postojeće stanje: U malu prostoriju se može ući s dvije strane: iz lijevog i desnog hodnika. Vidljivo je kako je prostorija u novije vrijeme služila kao garderoba i za smještaj razvodnih kutija. U prostoriji se nalaze brojne metalne razvodne kutije i drveni kabinetici. Potrebno je u dogovoru s konzervatorskim odjelom odlučiti o namjeni prostorije.

Analiza arhivskog nacrta: S arhivskog nacrta se iščitava nepromijenjenost gabarita ove prostorije, dok je njena izvorna opremljenost namještajem izmijenjena. Vidljivo je kako nedostaju vješalice i jedan izduženi element koji je možda bio pult, ali trenutno nije poznato da postoje posebni nacrti namještaja ove prostorije pa nije moguće rekonstruirati navedeni element sa sigurnošću.

Smjernice i buduća namjena: Razvodne kutije se trebaju urediti i učiniti prezentabilnim. Tepison je potrebno zamijeniti novim. Sve obloge je potrebno očistiti. Buduća namjena prostorije je muzejska.

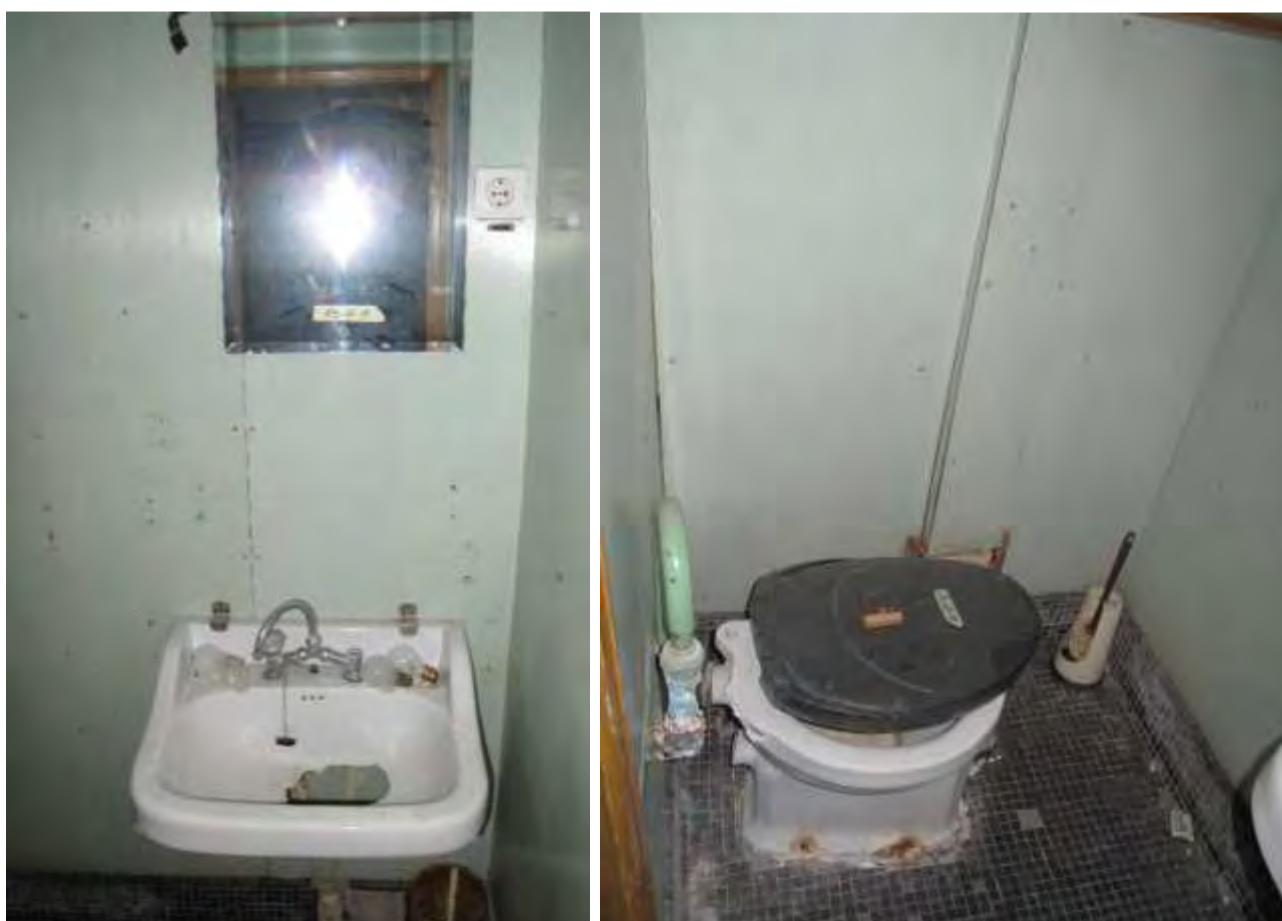
Fotografija postojećeg stanja 37

Postojeće stanje: Pregrade od furnira su premazane svjetlozelensom bojom, a pod je obložen tamnoplavim pločicama kvadratnog oblika (dimenzija stranice cca 1cm). Kupaonice su u veoma zapuštenom stanju.

Analiza arhivskog nacrta: S arhivskog nacrta se iščitava nepromijenjenost gabarita ove prostorije i njena izvorna opremljenost sanitarnom opremom: WC školjka, tuš kada i umivaonik.

Smjernice i buduća namjena: Potrebno je sve sanitarije i zrcalo zamijeniti novim koji će vizualno odgovarati postojećem uređenju. Svjetlozelene pregrade se mogu očistiti ili zamijeniti novima. Vidljivo je isoljavanje podnih pločica koje se nakon temeljitog čišćenja trebaju dodatno fugirati. Buduća namjena prostorije je muzejska

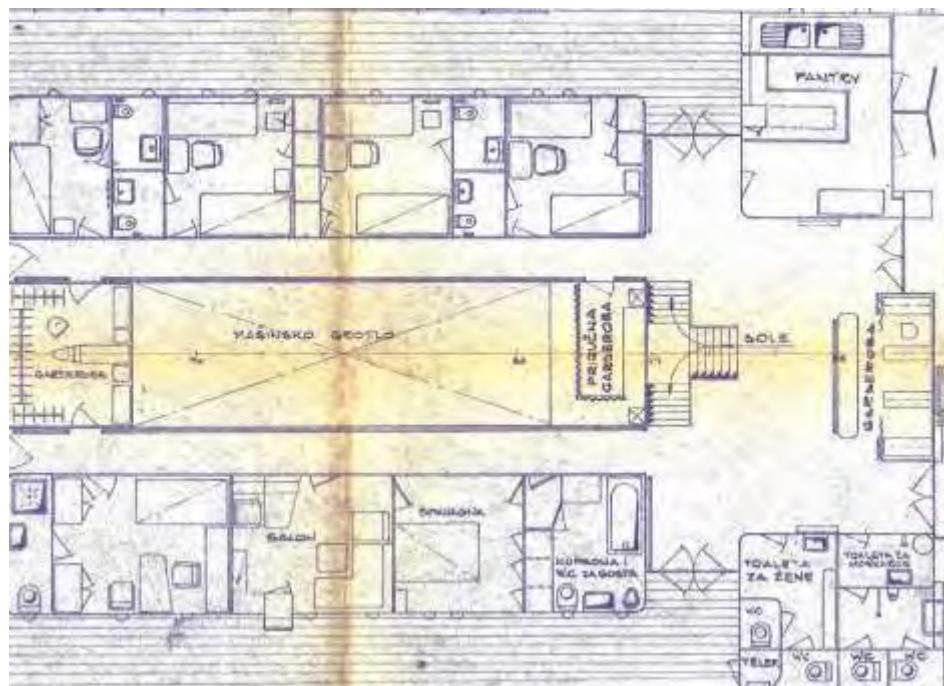
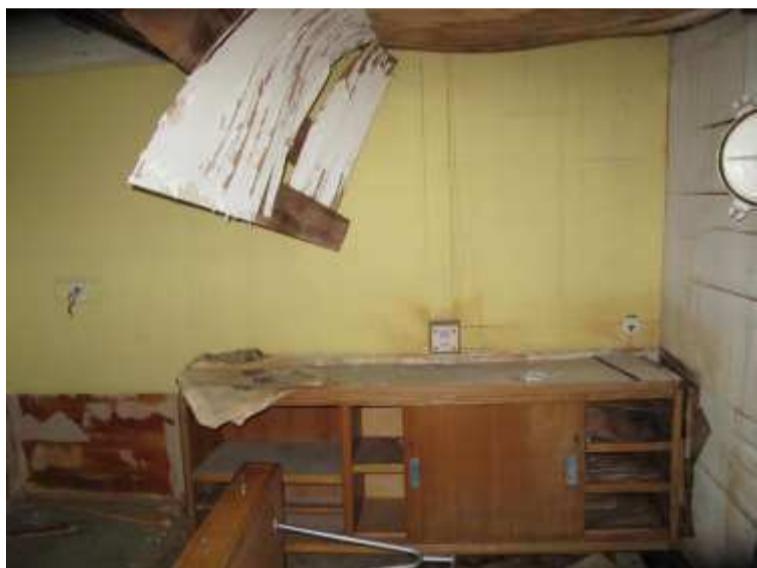
Fotografija postojećeg stanja 38

Postojeće stanje: Strop spavaonice je značajno propao djelovanjem vlage. Furnirane obloge pregrada su obojane svijetlo žutom i bijelom bojom. Vidljivo je cijedjenje vode i nečistoće niz pregrade. Postojeće obloge je moguće zamijeniti novima, što se i preporuča. U prostoriji se nalazi stol koji je poprilično oštećen i ormari koji je u dobrom stanju. Spavaonica ima dva okrugla svjetla otvora koja su u dobrom stanju.

Analiza arhivskog nacrtta: S arhivskog nacrtta se iščitava nepromijenjenost gabarita ove prostorije i njena izvorna opremljenost namještajem.

Smjernice i buduća namjena: Ranije iznijete za kabinet V-07. Buduća namjena prostorije je muzejska

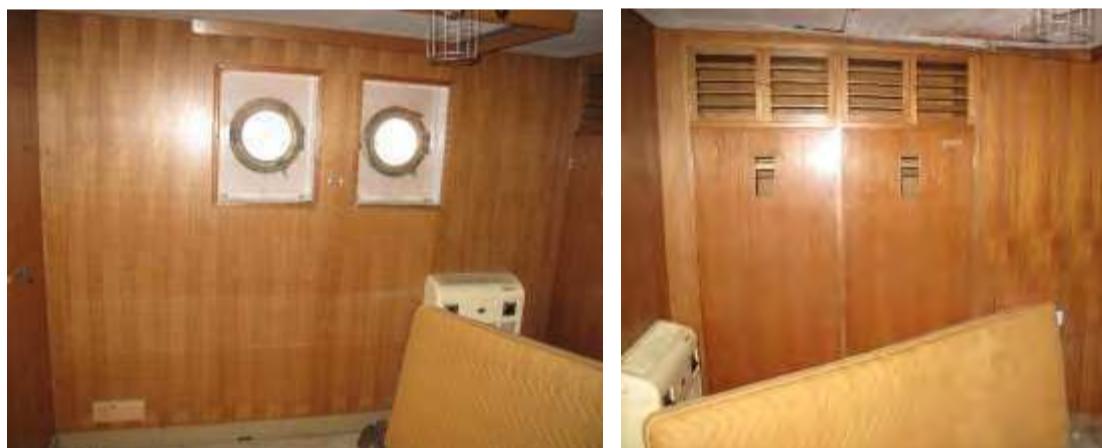
Fotografija postojećeg stanja 39

Postojeće stanje: Kabina za goste je u dobrom stanju. Poput ostatka palube i ovdje su stijenke obložene furnirom. Kabina je opremljena s dva prozora i ugrađenim ormarom. Bijela boja sa stropnih obloga se ljuškasto osipa. Pod je obložen svijetlozelenim tepisonom.

Smjernice i buduća namjena: Ranije iznijete (Kabinet-07). Buduća namjena prostorije je muzejska.

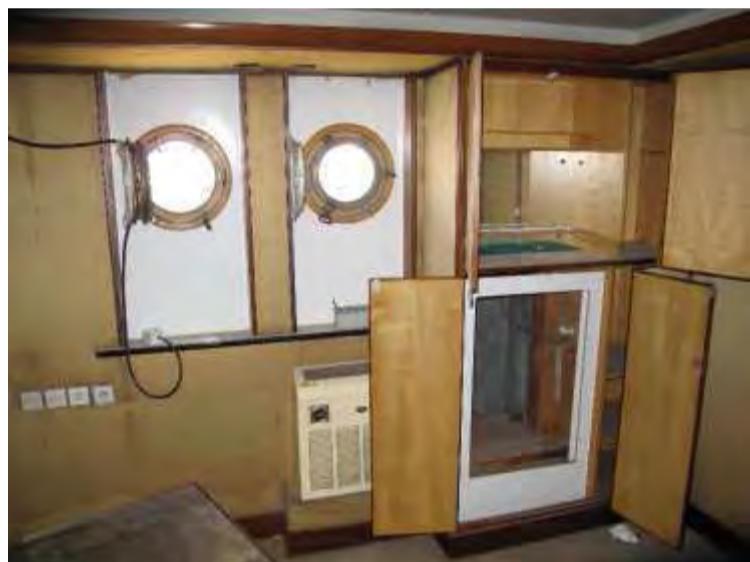
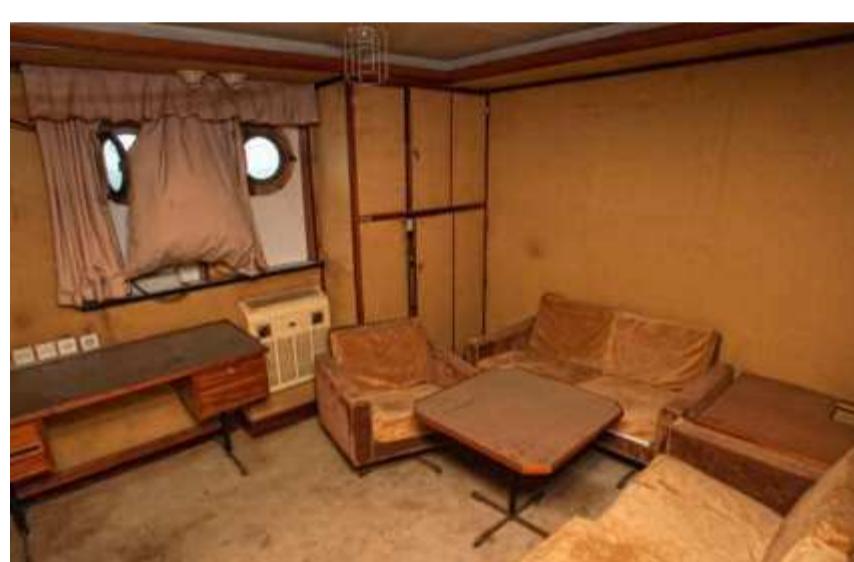
Fotografija postojećeg stanja 40

Postojeće stanje: Salon je u relativno dobrom stanju, ali je vidljivo kako su pregradne obloge propale djelovanjem vlage. Vidljivo je raslojavanje boje na stropu te značajna nejednolika zaprljanost tepisona. Kabina je opremljena s dva prozora i ugrađenim ormarima.

Smjernice i buduća namjena: Ranije iznijete (Kabinet-07). Buduća namjena prostorije je muzejska.

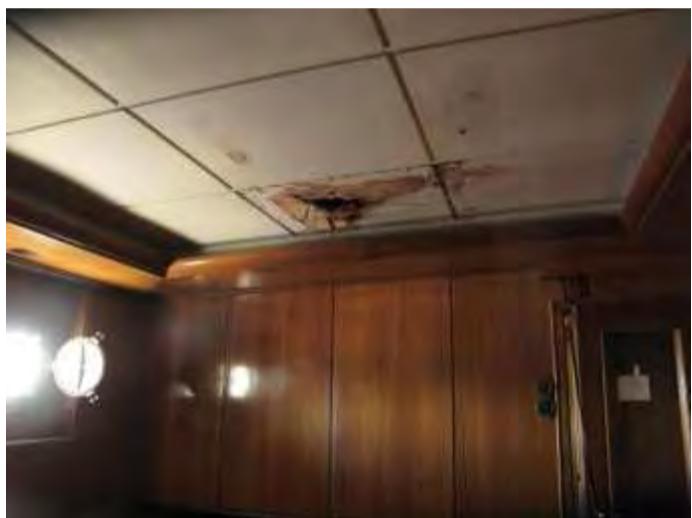
Fotografija postojecog stanja 42

Postojeće stanje: Spavaonica je u relativno dobrom stanju izuzev rupe u stropu koju je potrebno sanirati. Vidljive znakove blijedenja furnira nije potrebno restaurirati. Predlaže se zamjena svijetlog sivo-plavog tepisona. Kabina je opremljena s dva prozora i ugrađenim ormarima.

Smjernice i buduća namjena: Ranije iznijete (Kabinet-07). Buduća namjena prostorije je muzejska.

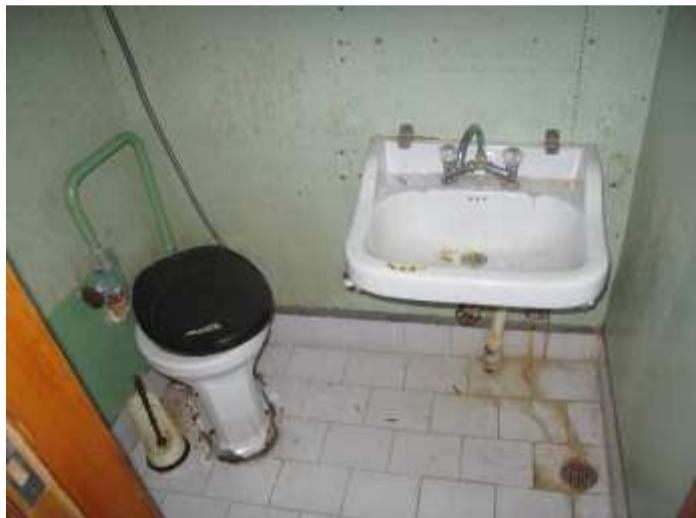
Fotografija postojećeg stanja 43

Postojeće stanje: Kupaonice su zrcalne i jednako uređene. Kupaonice su u relativno dobrom stanju. Pod je prekriven bijelim pravokutnim pločicama, a obloge su svijetlozelene boje. Sanitarije i zrcalo je potrebno zamijeniti novim.

Smjernice i buduća namjena: Ranije iznijete (V12, V-13 i V-14 Kupaonica kabine za goste). Buduća namjena prostorije je muzejska.

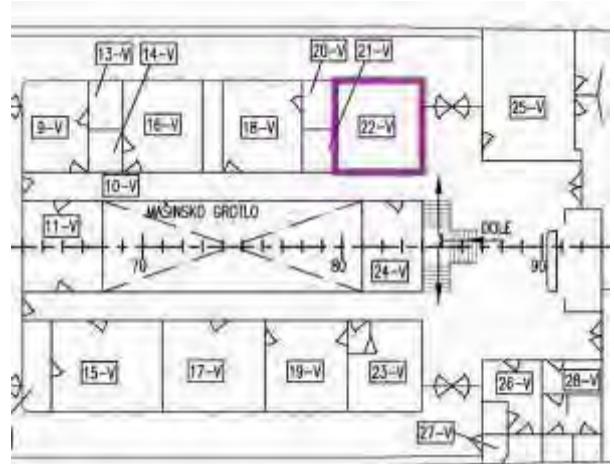
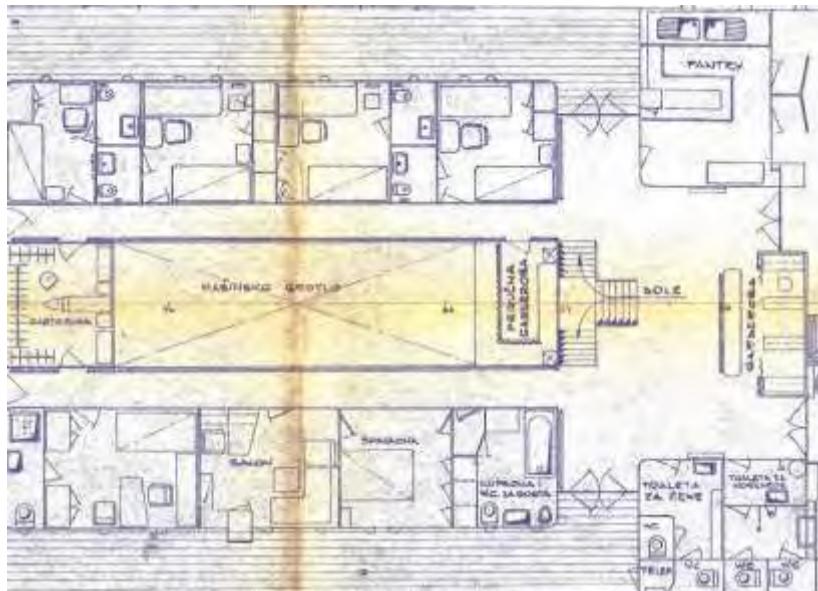
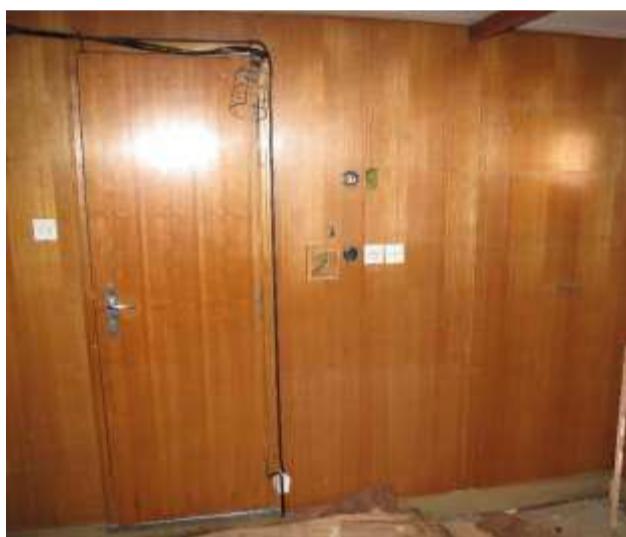
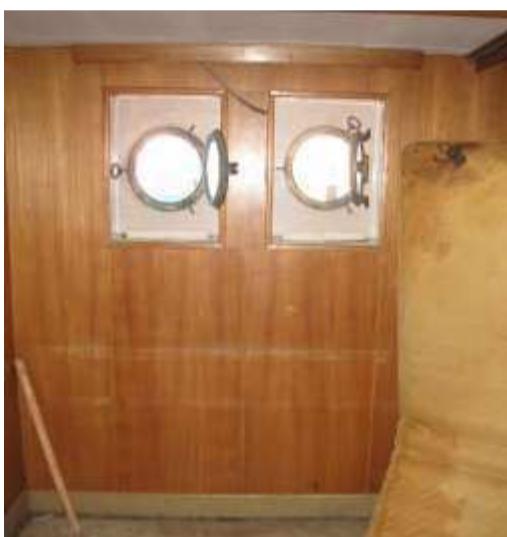
Fotografija zatečenog stanja V-22

Postojeće stanje: Kabina za goste je u dobrom stanju. Poput ostatka palube i ovdje su zidovi obloženi furnirom. Kabina je opremljena s dva prozora i ugrađenim ormarom. Bijela boja sa stropnih obloga se ljkuskasto osipa. Pod je obložen svijetlozelenim tepisonom.

Analiza arhivskog nacrt: S arhivskog nacrta se iščitava nepromijenjenost gabarita ove prostorije i njena izvorna opremljenost namještajem
Valorizacija: Ovaj prostor posjeduje određenu razinu povijesne, starosne, estetske, ambijentalne, dokumentarne i društvene vrijednosti te se stoga u svrhu zadržavanja autentičnosti i povijesnog identiteta prostora ističe potreba čuvanja tlocrte dispozicije i zatečenih elemenata interijera.
Smjernice i buduća namjena: Ranije iznijete (Kabinet-07). Buduća namjena prostorije je muzejska.

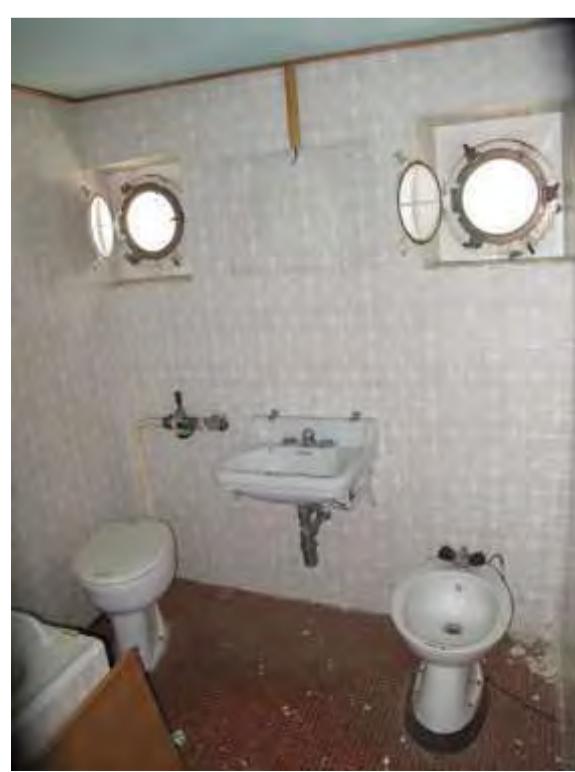
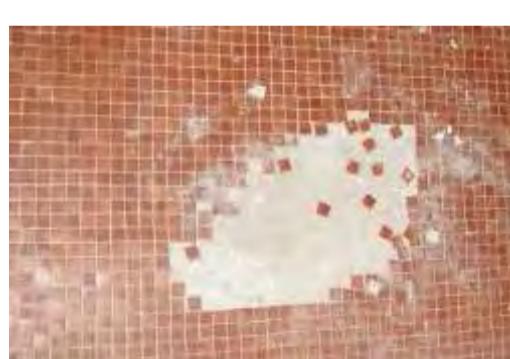
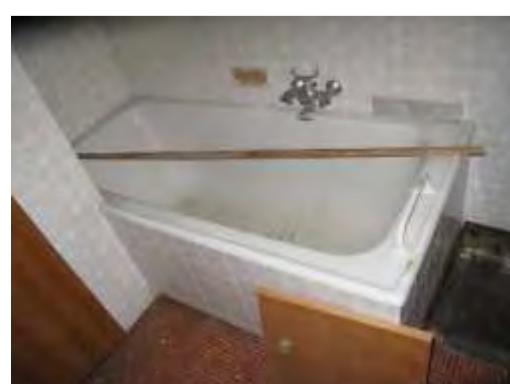
Fotografija postojecog stanja 45

Postojeće stanje: Kupaonica s dva svjetla otvora je jednostavno opremljena (kada, wc školjka, bide, umivaonik). Pod je obložen kvadratnim pločicama tamnocrvene boje, a zidovi svijetlim oker pločicama geometrijskog uzorka. Stropna obloga je obojana u svjetlo zelenu boju. Vidljivo je kako dio podnih pločice nedostaje, te su u rubnoj zoni oštećenja pločice razasute, nevezane za podlogu.

Smjernice i buduća namjena: Ranije iznijete (V12, V-13 i V-14 Kupaonica kabine za goste), osim što je potrebno nabaviti i ugraditi pločice koje nedostaju; sve prema postojećim. Buduća namjena prostorije je muzejska.

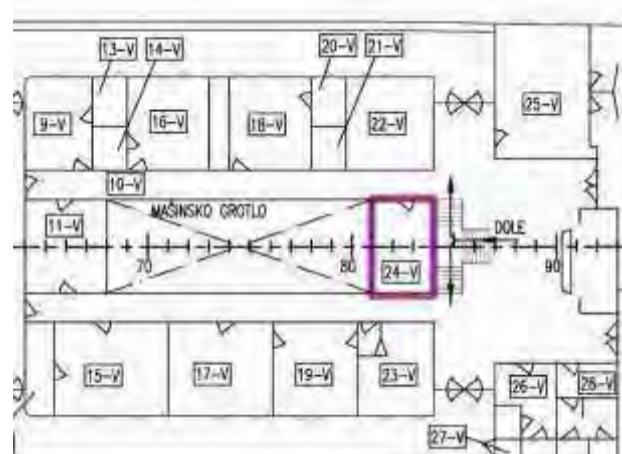
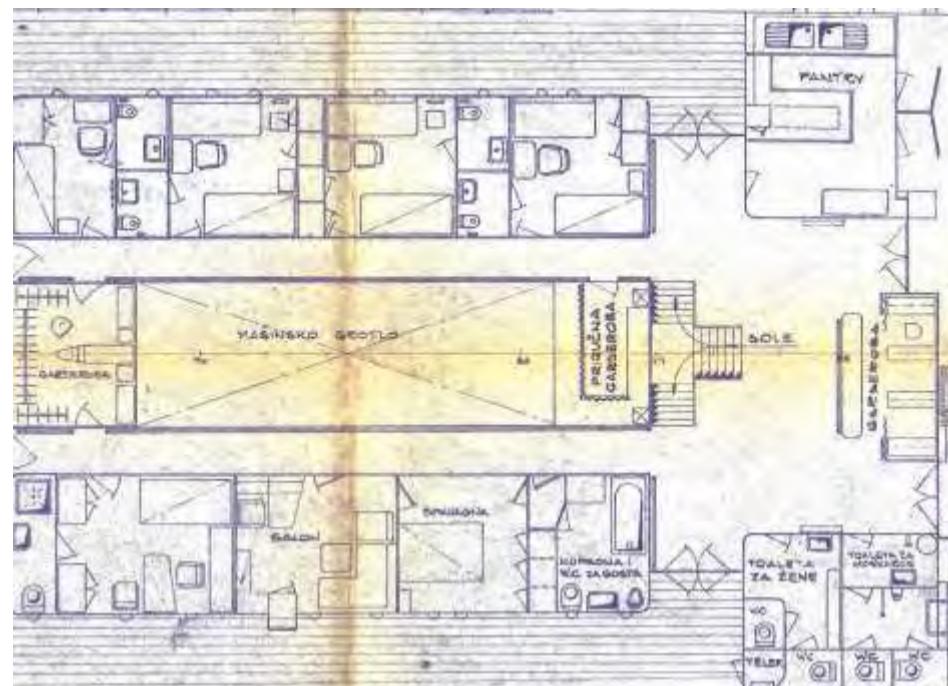
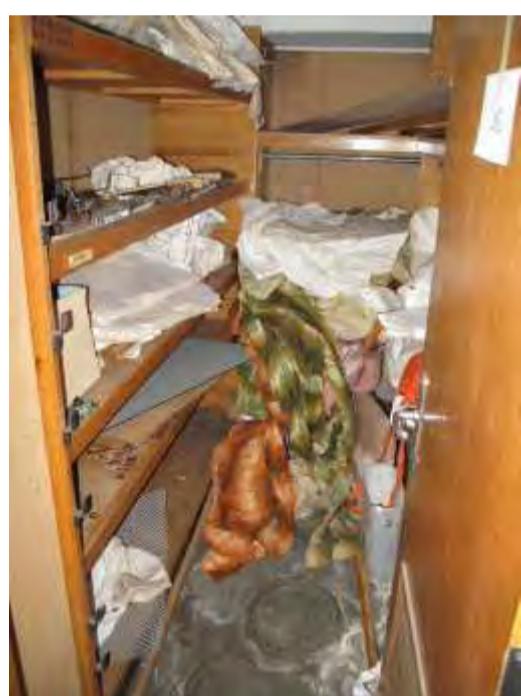
Fotografija postojećeg stanja 47

Postojeće stanje: Prostorija je smještena između trokrakog stubišta i mašinskog grotla, između dvaju hodnika. Služila je kao pomoćna garderoba. Mala prostorija ima police naslonjene na sve pregradne plohe na kojima su neuredno nabačene deke, plahte, krpe, papiri, kutije. Pod je obložen svijetlim sivo-plavim tepisonom na kojem su vidljivi tragovi kamenca i isolovanja.

Smjernice i buduća namjena: Postojeće police zadržati i očistiti. Tepison zamijeniti prema postojećem. Pregradne i stropne obloge očistiti. Buduća namjena prostorije je muzejska.

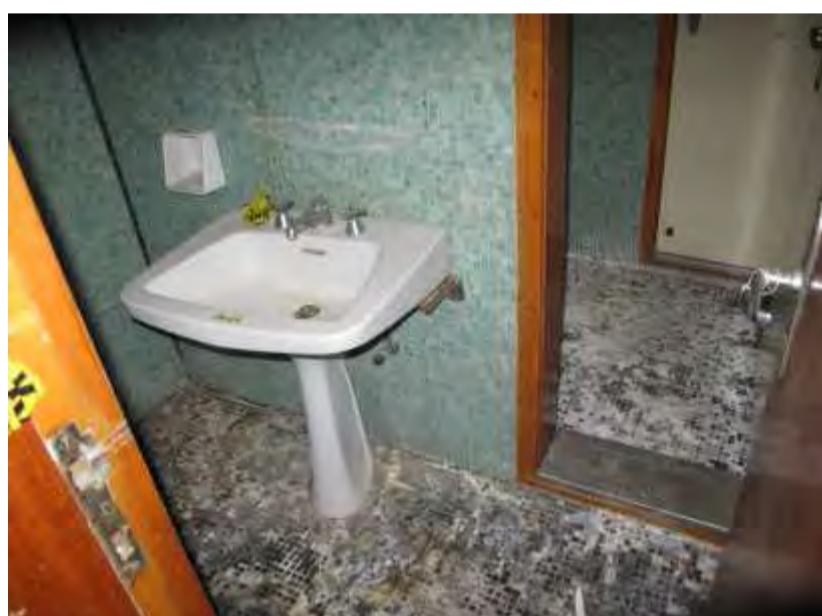
Fotografija postojećeg stanja 48

Postojeće stanje: Toaleti su obloženi svijetloplavim (pregradne stijenke) i tamnoplam (pod) pločicama dimenzija 1x1cm. U veoma su zapuštenom stanju. Vidljivo je značajno isoljavanje i zaprljanost na podnim pločicama. Zidne svijetloplave pločice su u dobrom stanju.

Smjernice i buduća namjena: Ranije iznijete (V12, V-13 i V-14 Kupaonica kabine za goste). Buduća namjena prostorije je muzejska.

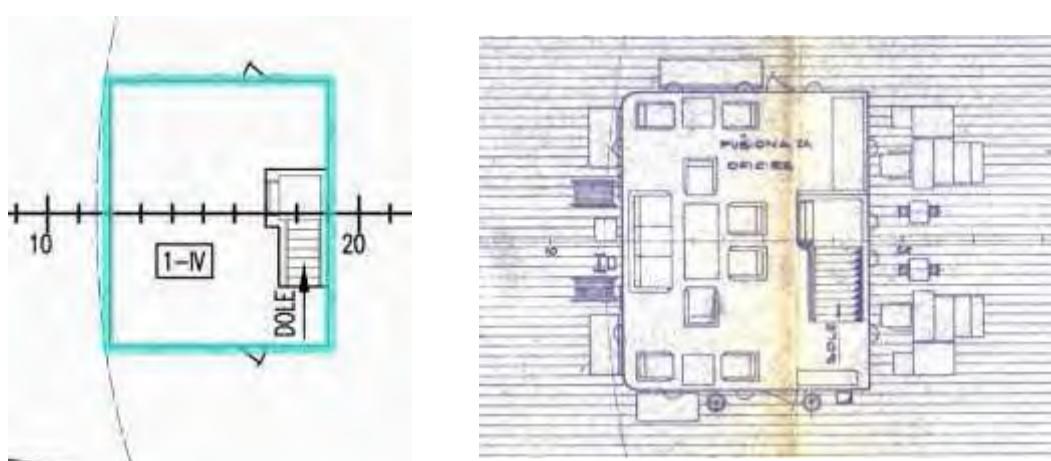
Smještaj i arhivski nacrt prostorije 37

Analiza arhivskog nacrta: S arhivskog nacrta se iščitava očuvanost tlocrte dispozicije, kao i nekadašnja opremljenost prostorije namještajem: u središtu se nalazio pravokutni stol oko kojeg su bila 4 naslonjača i trosjed, a uz bočne stranice prostorije su bila dva stolića s po dva naslonjača i dva ormarića.

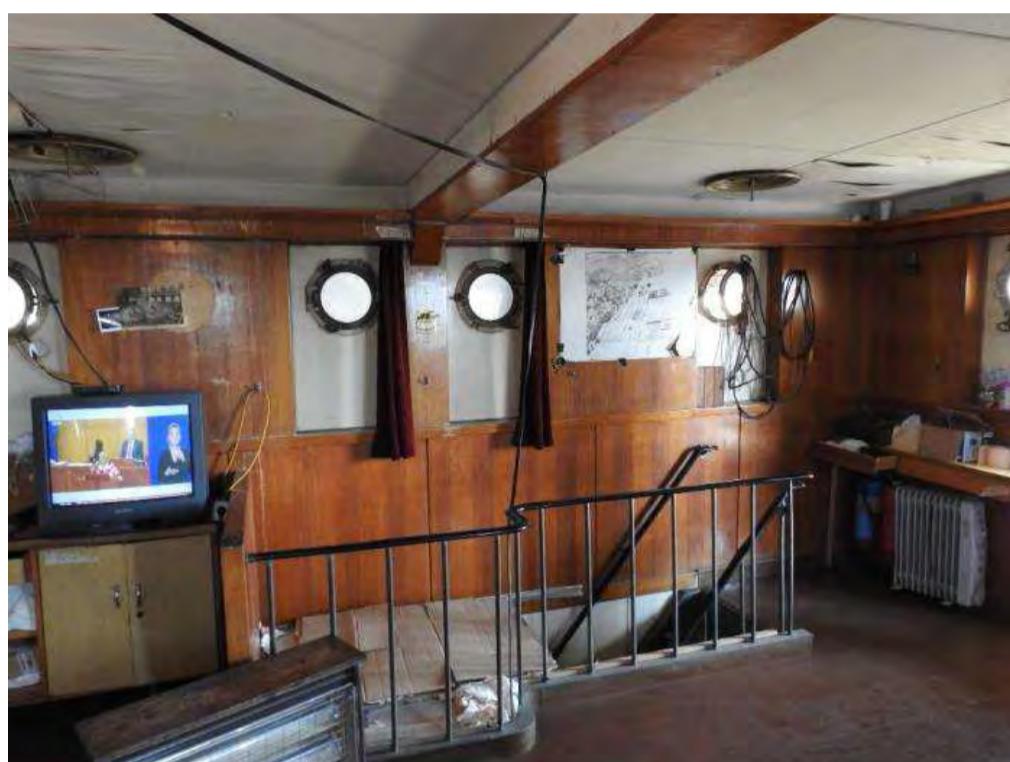
Fotografija postojećeg stanja 50

Postojeće stanje: Pod ove prostorije prekriven je linoleumom smeđe boje, dok su zidovi prekriveni svjetlosmeđim furnirom i rastvoreni s 12 okruglih prozorčića s kratkim crvenim zavjesama. Spušteni strop izведен je u kombinaciji svjetlosmeđeg furnira i bijele šperploče, s uklopljenim rasvjetnim tijelima (većina je oštećena – nedostaju staklena sjenila, a vlagom je oštećena i bijelo obojena šperploča). U jednom dijelu prostorije (desno od ulaza) nalazi se stubište koje vodi u dio glavne palube s časničkim kabinama. U samoj prostoriji sačuvan je i originalni namještaj (stol s trosjedom i naslonjačima, stolić, radni stol – potpuni popis inventara donosi se tablično u nastavku).

Smjernice i buduća namjena: Preporuča se zadržavanje zatečene opreme interijera, odnosno demontaža stropne obloge i obloga pregradnih stijenki te (nakon provedenog remontnog zahvata na metalnoj konstrukciji) njihovo vraćanje na izvornu poziciju, uz zamjenu oštećenih dijelova novima, izrađenim od jednakih ili jednakovrijednih materijala; čuvanje stepeništa i ograda stepeništa, kao i zatečenog namještaja (vidi tablicu). Ukoliko nije moguće usvojiti prethodno iznesenu preporuku, prostor urediti prema Glavnom projektu Prenamjene broda Galeb u brod muzej (DIV M.E.S., svibanj 2017.). Buduća namjena prostorije je komercijalna.

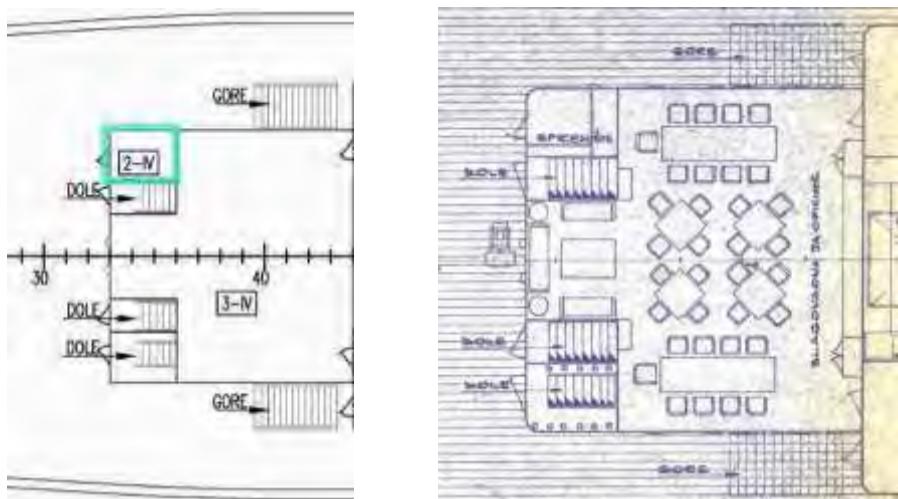
Smještaj i arhivski nacrt prostorije 38

Analiza arhivskog nacrta: S arhivskog nacrta se iščitava očuvanost tlocrte dispozicije, te njena opremljenost jednostavnim namještajem: dvjema uskim policama uz prednju i bočnu stijenku.

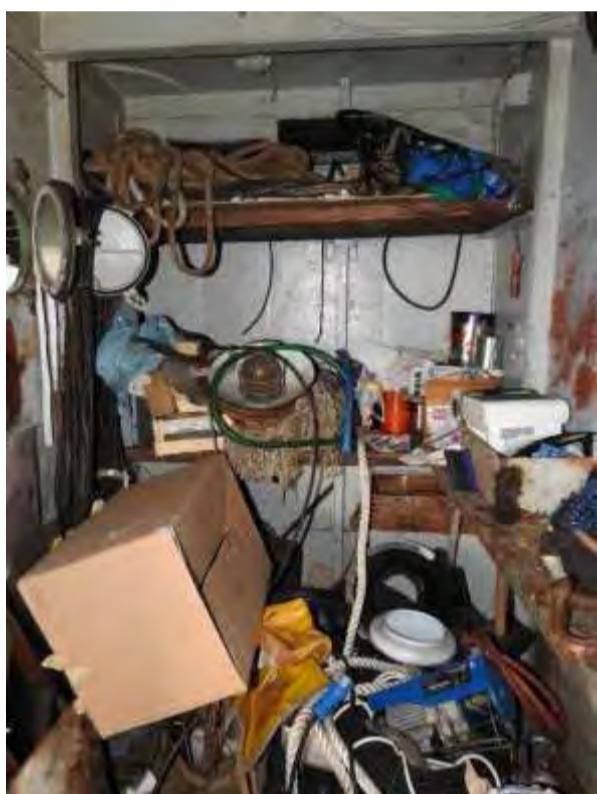
Fotografija postojećeg stanja 51

Postojeće stanje: Zidovi male prostorije metalni su, bojani u sivo, s vidljivim spojevima. Na zidovima se nalaze metalni nosači jednostavnih drvenih polica na kojima se nalazi veća količina nerazvrstane građe.

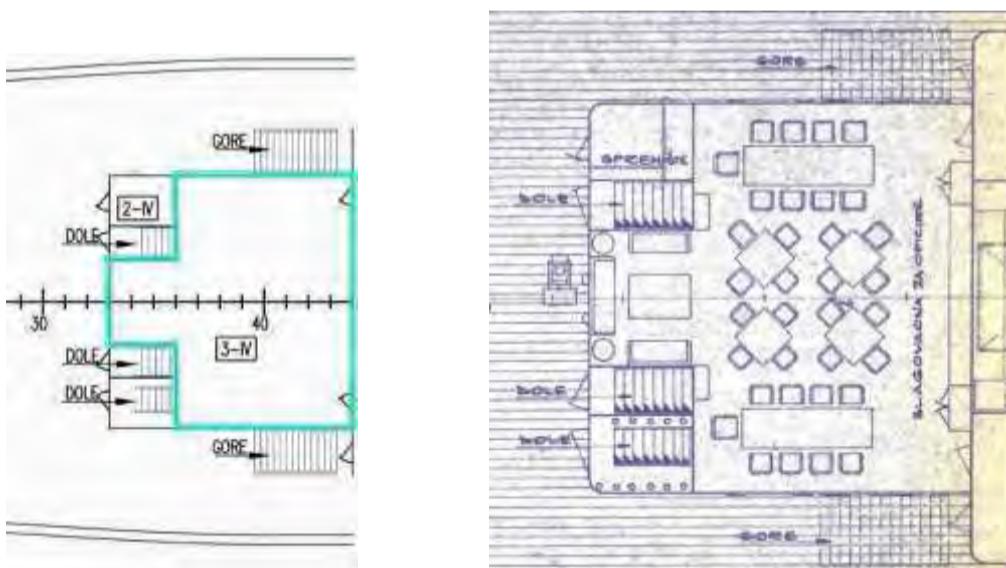
Smještaj i arhivski nacrt prostorije 39

Analiza arhivskog nacrta: S arhivskog nacrta se iščitava očuvanost tlocrtne dispozicije, kao i nekadašnja opremljenost prostorije namještajem: u središtu su se nalazila četiri kvadratna stola s po četiri stolice, bočno su bila dva pravokutna stola s po devet stolica, dok se u niši nalazio pravokutni stol oko kojeg su bile raspoređene tri klupe. Uz prednju (pramčanu) stijenku prostorije nalazio se izduženi zidni element. Nabrojani namještaj danas je djelomično sačuvan: zidni element se još uvijek nalazi u prostoriji, dok su dva pravokutna i dva kvadratna stola u depou Muzeja Grada Rijeke (vidi tablicu).

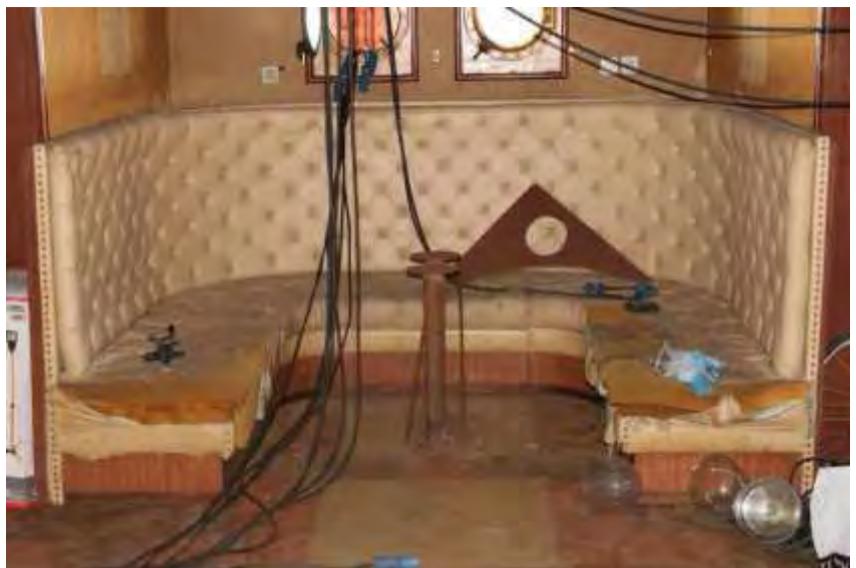
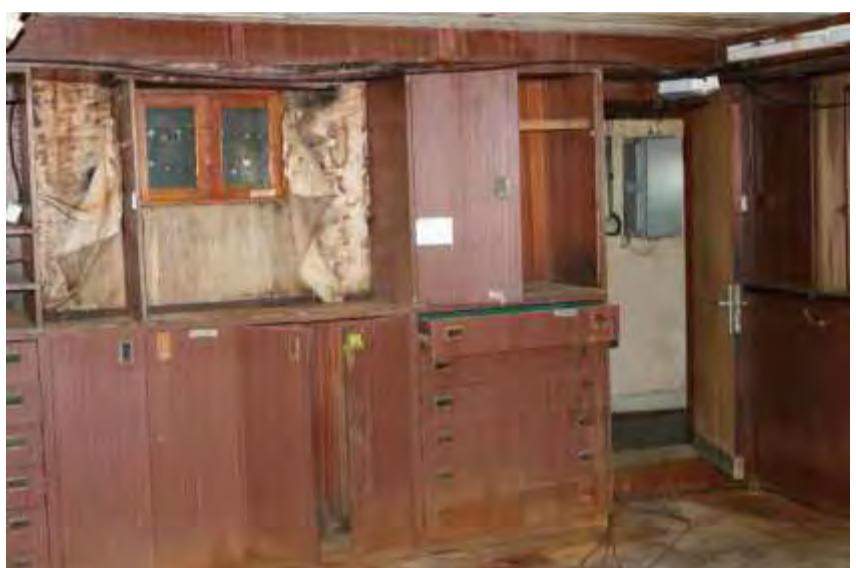
Fotografija postojećeg stanja 52 a, b

Postojeće stanje: Pod časničke blagovaonice prekriven je kvadratima linoleuma u nijansama smeđe, crvene i bež boje, na kojem se vidi 10 tragova apliciranja postolja stolova, kao i ostala oštećenja i onečišćenja. Na donji dio pregradnih stijenki blagovaonice apliciran je furnir crvenkaste boje, dok je na gornjem dijelu tapet bež boje s apliciranim nitima tankih jutenih konopčića. Konopčići su na mjestima odvojeni od podloge, a na pojedinim mjestima veći dijelovi tapeta su odvojeni od stijenki. Osam okruglih prozorčića ima tanke kvadratne okvire od tamnocrvenog drveta. U prednjem (pramčana strana) dijelu blagovaonice nalazi se zidni element koji se sastoji od ladica, polica i ormarića sa i bez vratnica, izrađen od crvenkastog drva s mesinganim pravokutnim ručkama. Lijevo i desno od ovog elementa nalaze se dvoja vrata koja vode u hodnik (IV-4). U dnu blagovaonice (krmena strana) nalazi se pravokutna niša u koju je umetnut kauč U-oblika presvučen žučkastom tkaninom s dekorativnim gumbima. Tkanina je onečišćena i oštećena. U središtu niše se nalazi metalno postolje na kojem se nalazila ploha stolića, dok su iznad kauča dva okrugla prozorčića u kvadratnim drvenim okvirima. Spušteni strop izveden je u kombinaciji crvenkastog furnira i izduženih metalnih limova s rupicama, u koje su uklopljena rasvjetna tijela.

Smjernice i buduća namjena: Preporuča se zadržavanje zatečene opreme interijera: demontaža stropne obloge i obloga pregradnih stijenki te (nakon provedenog remontnog zahvata na metalnoj konstrukciji) njihovo vraćanje na izvornu poziciju, uz zamjenu oštećenih dijelova novima, izrađenim od jednakih ili jednakovrijednih materijala, kao i čuvanje zatečenog namještaja (vidi tablicu). Budući da se časnička blagovaonica nalazi u dijelu broda u kojem se predviđa smještanje ugostiteljskog objekta (restorana), preporuča se rekonstrukcija njenog izvornog izgleda te uklapanje u prostor budućeg restorana. Na ovaj način bi posjetitelji dobili jedinstvenu priliku objedovanja u prostorima u kojima su objedovale generacije časnika m/b Galeb. Ukoliko nije moguće usvojiti prethodno iznesenu preporuku, prostor urediti prema Glavnom projektu Prenamjene broda Galeb u brod muzej (DIV M.E.S., svibanj 2017.). Buduća namjena prostorije je komercijalna.

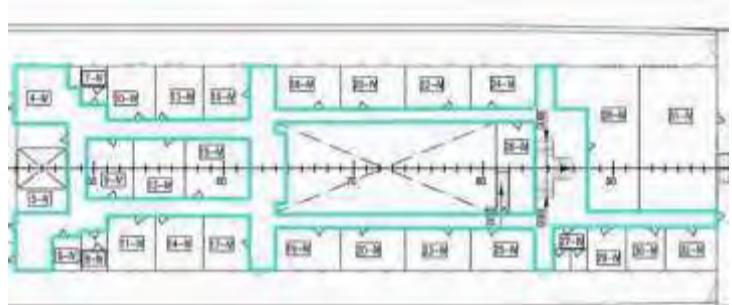
Smještaj i arhivski nacrt prostorije 40

Analiza arhivskog nacrta: S arhivskog nacrta se isčitava očuvanost tlocrtne dispozicije.

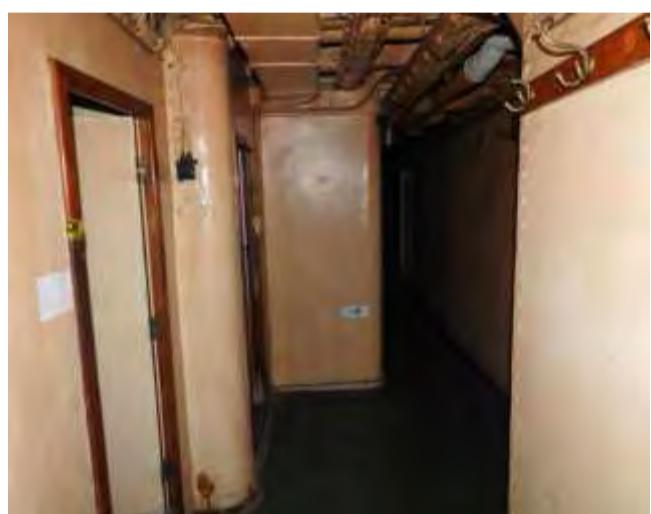
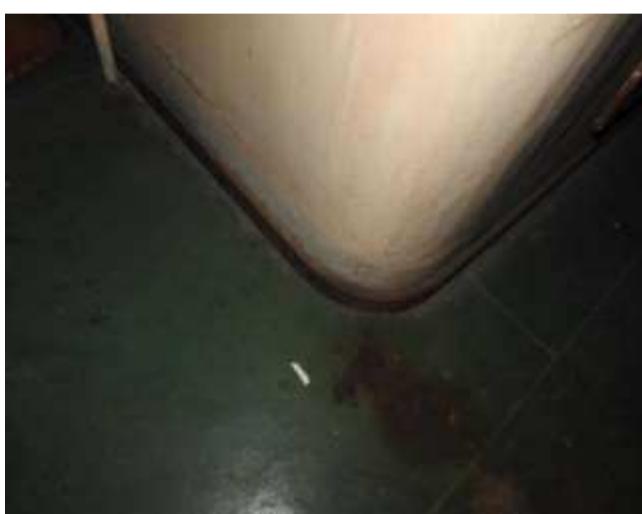
Postojeće stanje: Pod hodnika prekriven je zelenim linoleumom na kojem su vidljiva različita oštećenja i onečišćenja (vezana i nevezana nečistoća, tragovi boja, hrđa, razdvojeni spojevi dijelova linoleuma). Pregradne stijenke metalne su, s vidljivim spojevima i zakovicama, obojene u žućkastu boju. Na stropu su pričvršćeni snopovi električnih kablova i kvadratne cijevi ventilacije.

Smjernice i buduća namjena: Preporuča se zadržavanje zatečene opreme interijera: demontaža stropne obloge i obloga pregradnih stijenki te (nakon provedenog remontnog zahvata na metalnoj konstrukciji) njihovo vraćanje na izvornu poziciju, uz zamjenu oštećenih dijelova novima, izrađenim od jednakih ili jednakovrijednih materijala. Ukoliko nije moguće usvojiti prethodno iznesenu preporuku, prostor urediti prema Glavnom projektu Prenamjene broda Galeb u brod muzej (DIV M.E.S., svibanj 2017.). Buduća namjena prostorije je komercijalna.

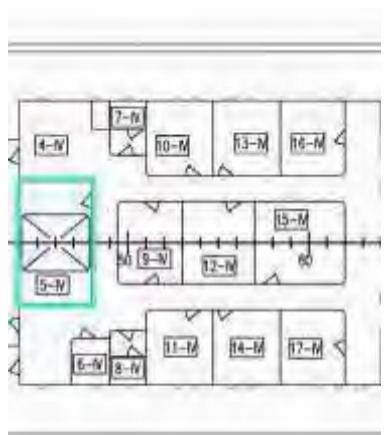
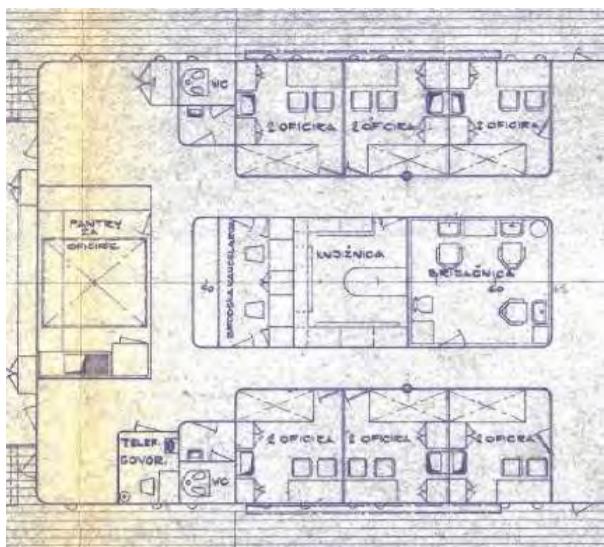
Smještaj i arhivski nacrt prostorije 41

Analiza arhivskog nacrtta: S arhivskog nacrta se iščitava očuvanost tlocrtne dispozicije, kao i nekadašnja opremljenost prostorije namještajem: uz desnu stijenku nalaze se sudoper i ormarić. Ostala oprema nije naznačena.

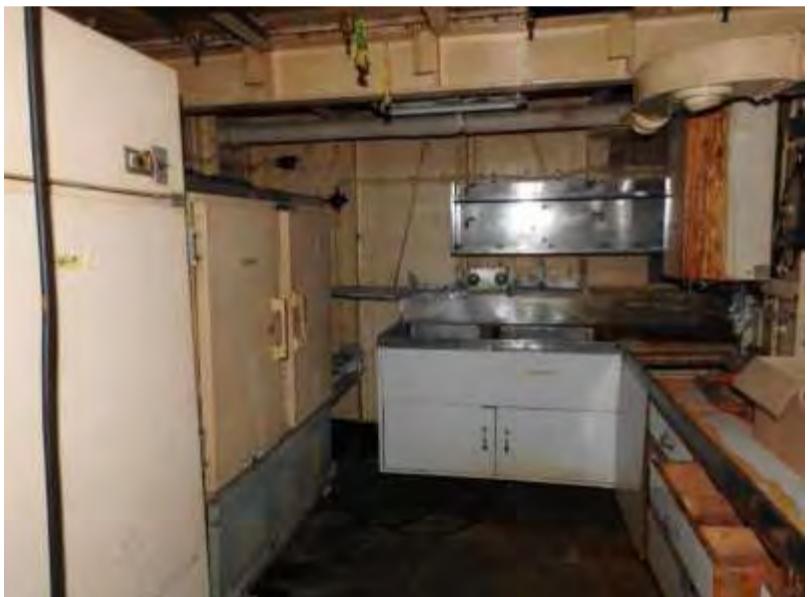
Fotografija postojećeg stanja 54

Postojeće stanje: Pod časničke čajne kuhinje prekriven je zelenim linoleumom s ugrađenim odvodima za otpadne vode. Zidovi su metalni, premazani žućkastom bojom, s vidljivim zakovicama i spojevima. Boja je mjestimično požutila zbog izloženosti kuhinjskim parama i ostalim onečišćenjima. Niski ormarići s ladicama imaju prednje plohe bijele boje s pregradama boje tamnog drveta, dok je radna ploha izrađena od svijetlog materijala s visokim obrubom od aluminija. Svi dijelovi elemenata, a posebice radna ploha, onečišćeni su višegodišnjim naslagama masnoća i nečistoća. U stražnjem dijelu prostorije nalaze se električni elementi: hladnjak, pećnica itd. (vidi tablicu).

Smjernice: Smještaj ove prostorije usred budućeg muzejskog restorana sugerira mogućnost njene prenamjene u primjerice šank s pićima, uz mogućnost otvaranja jedne stijenke za pristup istome. Ukoliko nije moguće usvojiti prethodno iznesenu preporuku, prostor urediti prema Glavnom projektu Prenamjene broda Galeb u brod muzej (DIV M.E.S., svibanj 2017.). Buduća namjena prostorije je komercijalna.

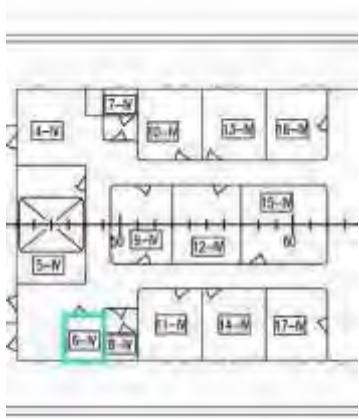
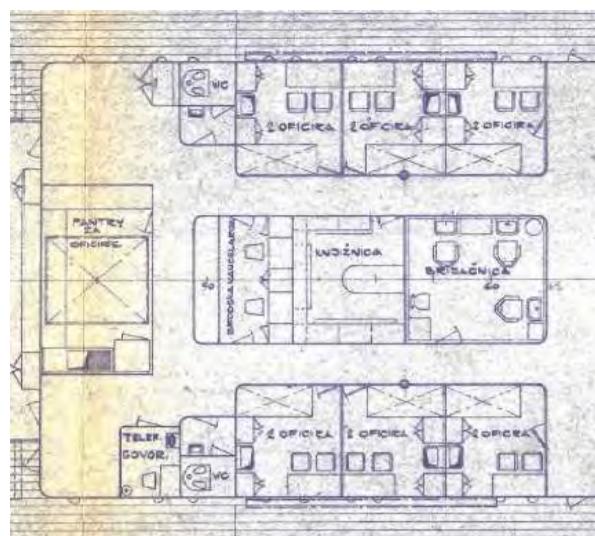
Smještaj i arhivski nacrt prostorije 42

Analiza arhivskog nacrtta: S arhivskog nacrta se iščitava očuvanost tlocrte dispozicije, kao i nekadašnja opremljenost prostorije namještajem: stol, stolica, postolje telefona.

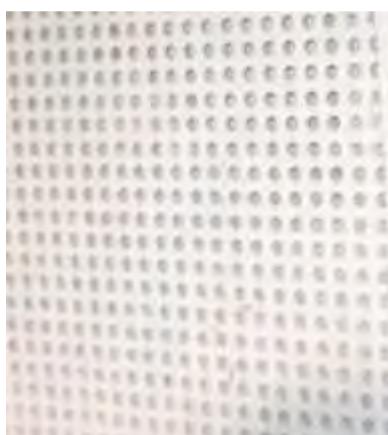
Fotografija postojećeg stanja 55

Postojeće stanje: Pod male prostorije s telefonom prekriven je svijetlim tepisonom, dok su zidne plohe izrađene od više slojeva različitih materijala koji su za zadatku imali izolaciju prostorije u smislu sprječavanja interferencije radio signala ali i zvuka (Faradayev kavez - metalni rupičasti materijal, sloj gaze, mineralna vuna). Zidovi su u relativno dobrom stanju, s manjim onečišćenjima.

Smjernice i buduća namjena: Budući da su sačuvane samo pregradne stijenke prostorije, bez ikakvih elemenata opreme (osim radnog stola), moguća je prilagodba prostora budućoj ugostiteljskoj namjeni u smislu potpunog uklanjanja stijenki i uklapanja u restoransku zonu. Buduća namjena prostorije je komercijalna.

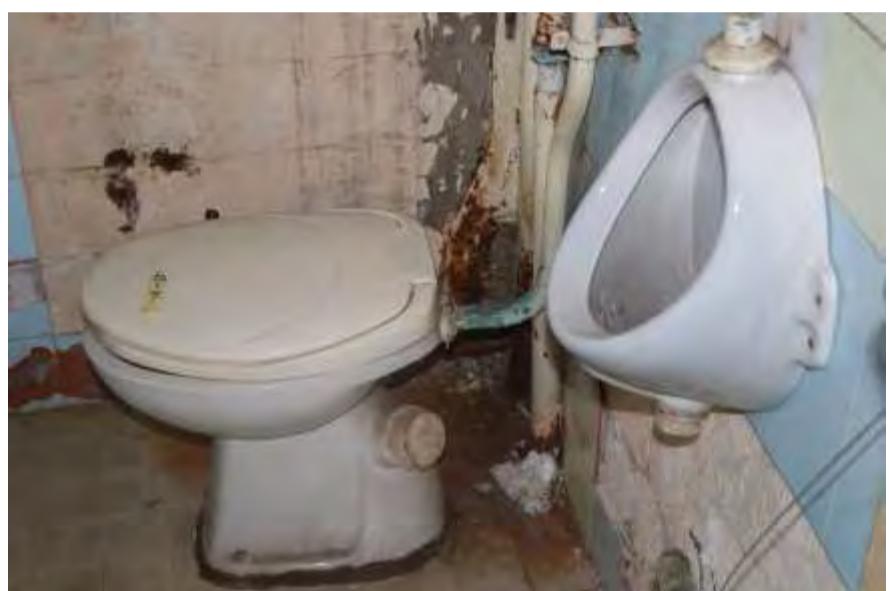
Fotografija postojećeg stanja 57

Postojeće stanje: Pod je prekriven bez pločicama, a pregrade svijetloplavim. Kao i u prethodno opisanoj prostoriji, na čitavim zonama nedostaju pločice, a umivaonik, pisoar i WC školjka su onečišćeni, s dotrajalim metalnim cijevima odvoda.

Smjernice i buduća namjena: Ovaj prostor je moguće prilagoditi budućoj ugostiteljskoj namjeni u smislu potpunog uklanjanja stijenki i inventara i uklapanja u restoransku zonu. Buduća namjena prostorije je komercijalna.

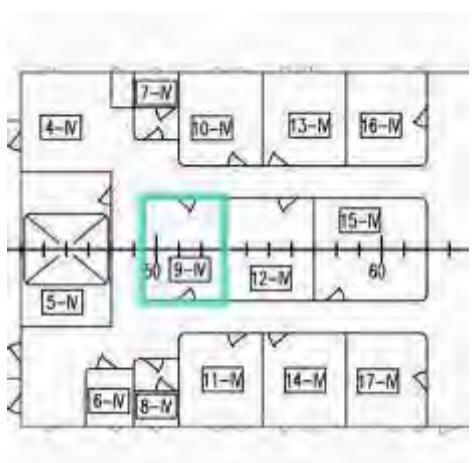
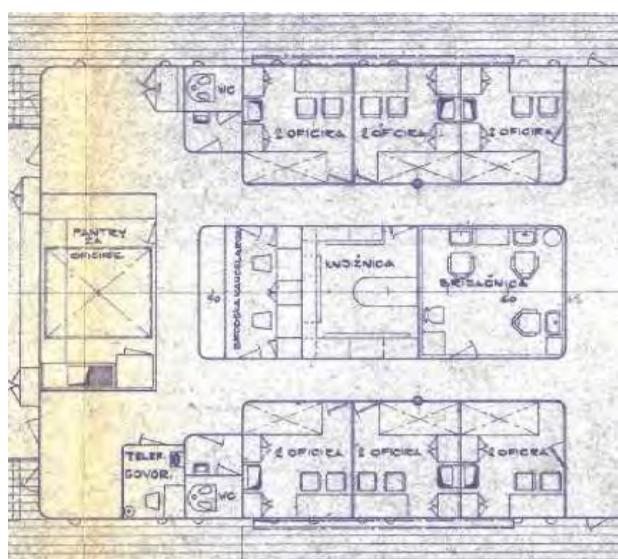
Smještaj i arhivski nacrt prostorije 45

Analiza arhivskog nacrtta: S arhivskog nacrtta se iščitava očuvanost tlocrte dispozicije, kao i nekadašnja opremljenost namještajem: na prednjoj stijenki prostorije nalazi se izduženi element sa radnim plohama i policama, ispred kojeg su dvije stolice, dok je uz stražnju stijenku također izduženi element. Ovaj namještaj u velikoj mjeri je sačuvan i danas (vidi tablicu).

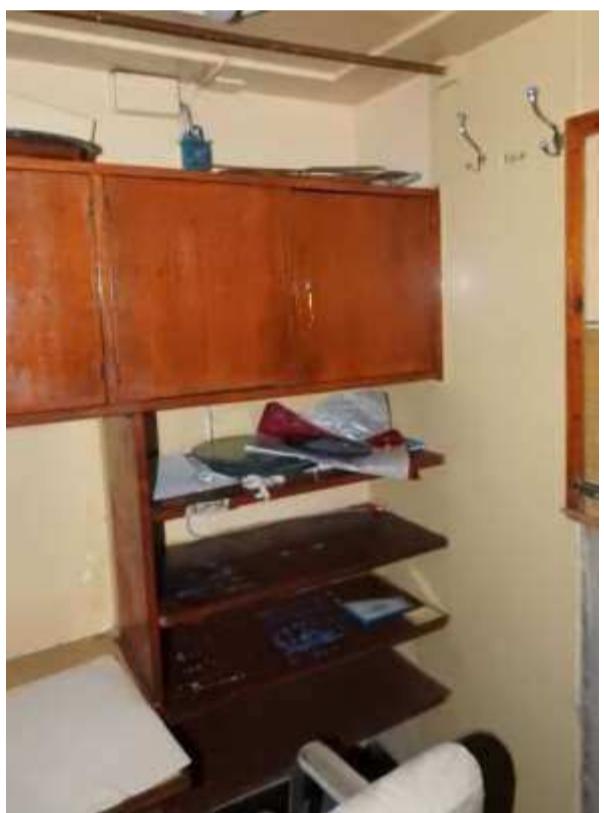
Fotografija postojećeg stanja 58

Postojeće stanje: Pod prostorije prekriven je zelenim kvadratima linoleuma, a stijenke i spušteni strop obloženi su bež bojenim furnirom. Prostorija je ispunjena originalnim namještajem: metalni ormari, viseći drveni ormarići, stol s ladicama, drvene zidne police, ormari (vidi tablicu). Prostorija je u relativno dobrom stanju, s manjim oštećenjima i nakupljenim nečistoćama.

Smjernice i buduća namjena: Preporuča se zadržavanje zatečene opreme interijera: demontaža stropne obloge i obloga pregradnih stijenki te (nakon provedenog remontnog zahvata na metalnoj konstrukciji) njihovo vraćanje na izvornu poziciju, uz zamjenu oštećenih dijelova novima, izrađenim od jednakih ili jednakovrijednih materijala, kao i čuvanje zatečenog namještaja (vidi tablicu). Ukoliko nije moguće usvojiti prethodno iznesenu preporuku, prostor urediti prema Glavnom projektu Prenamjene broda Galeb u brod muzej (DIV M.E.S., svibanj 2017.). Buduća namjena prostorije je komercijalna.
