Konzervatorsko-restauratorski elaborat motornog broda Galeb

Split, veljača 2019.

Pisana dokumentacija, fotodokumentacija zatečenog stanja, istražni radovi, kemijske analize, izrada smjernica, izrada troškovnika

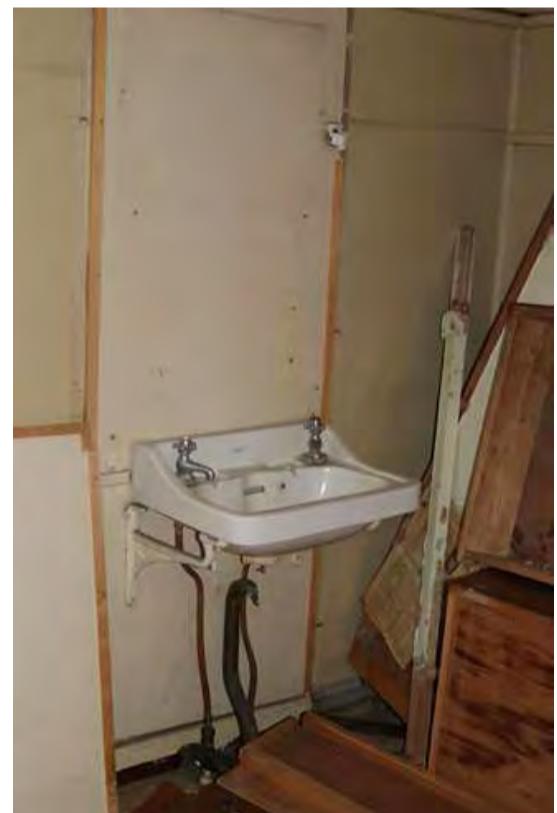
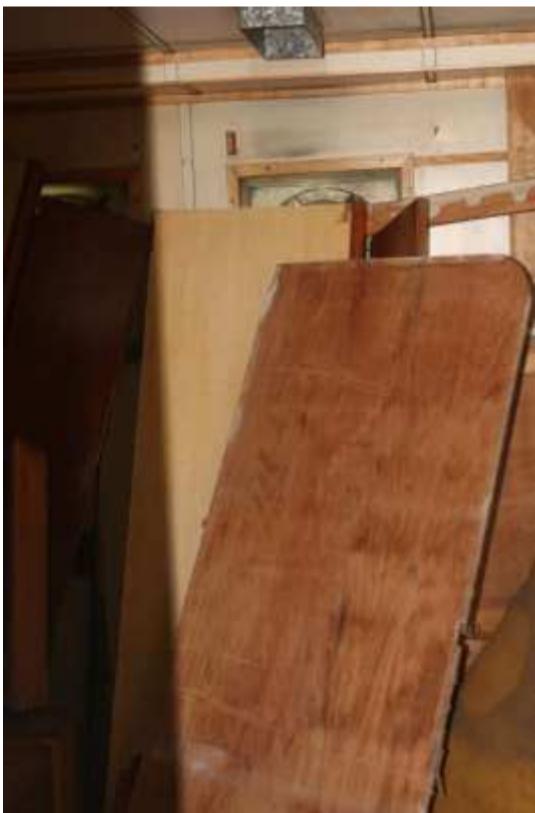
Fotografija postojećeg stanja 59

Postojeće stanje: Pod prostorije prekriven je svjetlim tepisonom, a zidne plohe furnirom svjetlo bež boje na kojem su vidljiva mehanička oštećenja i onečišćenja. Na jednom zidu prostorije (suprotno od vrata) nalaze se dva okrugla prozoričića u drvenom kvadratnom okviru. U kabini se nalazi veća količina odbačene drvene građe (rastavljeni ugradbeni kreveti, stolići). U središtu jedne zidne plohe nalazi se mali umivaonik.

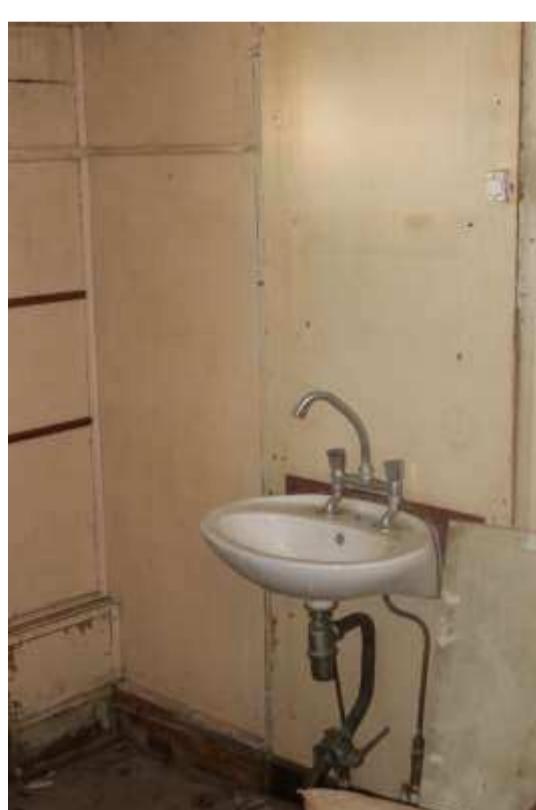
Postojeće stanje: Pod prostorije prekriven je svjetlim tepisonom, a zidne plohe furnirom svjetlo bež boje na kojem su vidljiva mehanička oštećenja i onečišćenja. Na jednom zidu prostorije (suprotno od vrata) nalaze se dva okrugla prozorčića u drvenom kvadratnom okviru. U kabini se nalazi veća količina odbačene drvene građe (rastavljeni kreveti, stolići itd.) koju je potrebno ukloniti. U središtu jedne stijenke nalazi se mali umivaonik.

Smjernice i buduća namjena: Prethodno iznesene (vidi prostoriju IV-10).

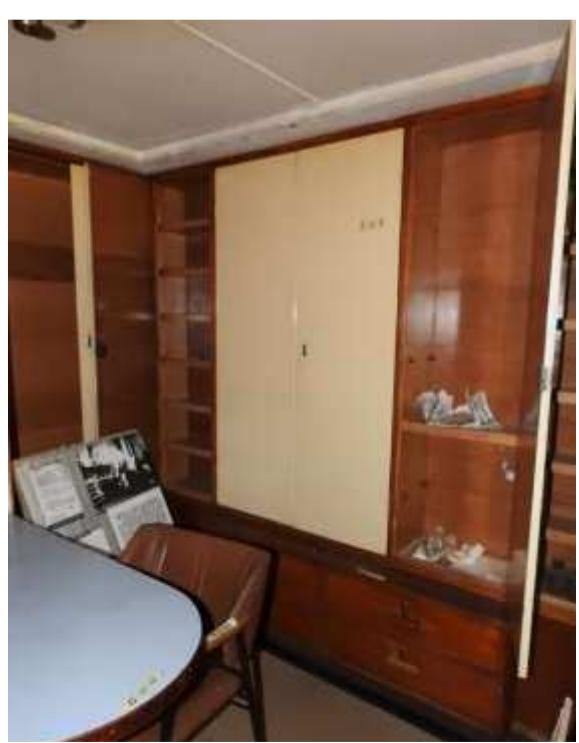
Fotografija postojećeg stanja 61

Postojeće stanje: Pod prostorije prekriven je kvadratima linoleuma sivkastobež boje, dok su zidne stijenke i spušteni strop prekriveni furnirom bež boje. Prostorija je ispunjena drvenim ormarićima i policama za čuvanje knjiga, a u sredini se nalazi i mali stol sa stolicom (vidi tablicu). Prostorija je u relativno dobrom stanju, s manjim oštećenjima i onečišćenjima površina.

Smjernice i buduća namjena: Preporuča se zadržavanje zatečene opreme interijera: demontaža stropne obloge i obloga pregradnih stijenki te (nakon provedenog remontnog zahvata na metalnoj konstrukciji) njihovo vraćanje na izvornu poziciju, uz zamjenu oštećenih dijelova novima, izrađenim od jednakih ili jednakovrijednih materijala, kao i čuvanje zatečenog namještaja (vidi tablicu). Ukoliko nije moguće usvojiti prethodno iznesenu preporuku, prostor urediti prema Glavnom projektu Prenamjene broda Galeb u brod muzej (DIV M.E.S., svibanj 2017.). Buduća namjena

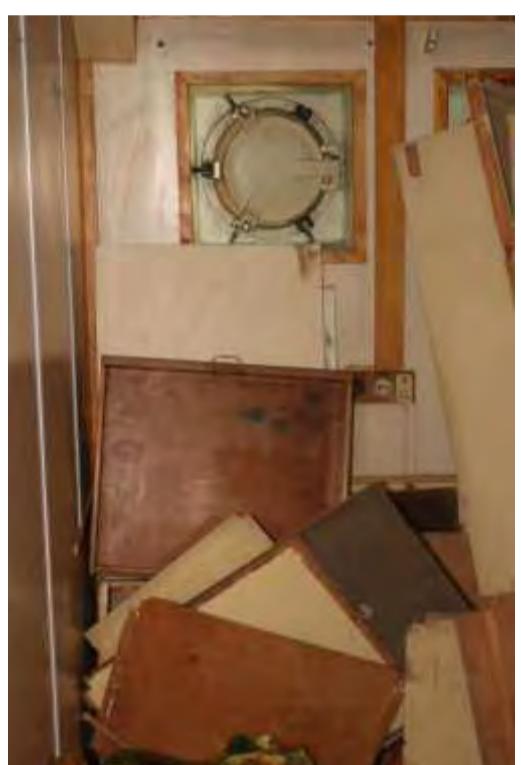
Postojeće stanje: Pod prostorije prekriven je svijetlim tepisonom, a zidne plohe furnirom svjetlo bež boje na kojem su vidljiva mehanička oštećenja i onečišćenja. Na jednom zidu prostorije (suprotno od vrata) nalaze se dva okrugla prozoričića u drvenom kvadratnom okviru. U kabini se nalazi veća količina odbačene drvene građe (rastavljeni kreveti, stolići itd.). U središtu jedne zidne plohe nalazi se mali umivaonik.

Smjernice i buduća namjena: Prethodno iznesene (vidi prostoriju IV-10)

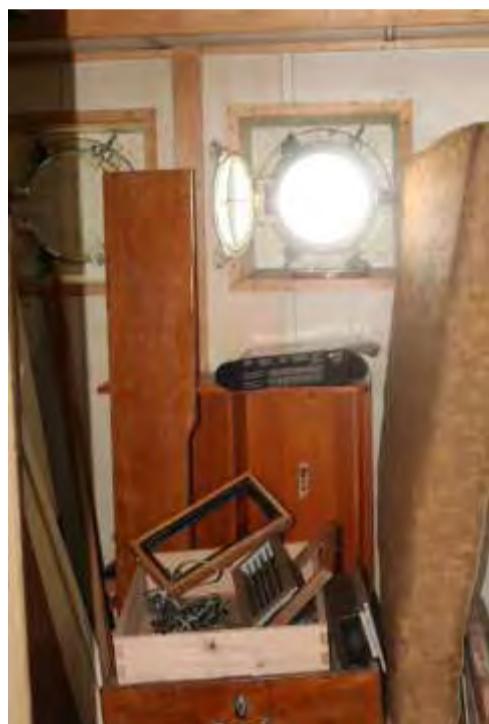
Postojeće stanje: Pod prostorije prekriven je svijetlim crvenkastosmeđim tepisonom s cvjetnim uzorkom, a zidne plohe furnirom svijetlo bež boje na kojem su vidljiva mehanička oštećenja i onečišćenja. Na jednom zidu prostorije (suprotno od vrata) nalaze se dva okrugla prozoričića u drvenom kvadratnom okviru. U kabini se nalazi veća količina odbačene drvene građe (rastavljeni kreveti, stolići, madrac itd.).

Smjernice i buduća namjena: Prethodno iznesene (vidi prostoriju IV-10)

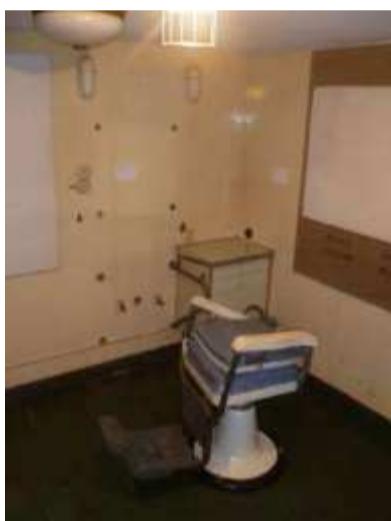
Fotografija postojećeg stanja 64

Postojeće stanje: Pod prostorije pokriven je tamnozelenim linoleumom, dok su zidovi presvućeni drvenim oblogama prebojanim bez bojom. U prednjem dijelu prostorije nalazi se brijački stolac s bijelim kružnim postoljem, sjedalom i naslonjačem presvućenim svijetloplavom kožom. Na osloncu za noge stoji naziv proizvođača: Elettra Bologna. Metalni dijelovi stolca onečišćeni su produktima korozije, a naslonjač je odvojen od podloge za sjedenje. Uz lijevu stijenu prostorije (suprotno od ulaza) centralno se nalazi element s ladicama i kliznim vratima, dok su bočno dva umivaonika iznad kojeg su kvadratna ogledala. Na zidnim plohama vidljivi su tragovi nataloženih onečišćenja i oštećenja nastalih nestručnim uklanjanjem elemenata.

Smjernice i buduća namjena: Preporuča se zadržavanje zatečene opreme i oblikovanja interijera: demontaža zatečenog namještaja i opreme, stropnih obloga i obloga pregradnih stijenki te (nakon provedenog remontnog zahvata na metalnoj konstrukciji) njihovo vraćanje na izvornu poziciju, uz zamjenu oštećenih dijelova novima, izrađenim od jednakih ili jednakovrijednih materijala. Ukoliko prethodno iznesenu preporuku nije moguće usvojiti, za oblaganje svih stijenki koristiti nove materijale jednakih vizualnih karakteristika, uz vraćanje izvornog namještaja i inventara (vidi tablicu). Buduća namjena prostorije je muzejska.

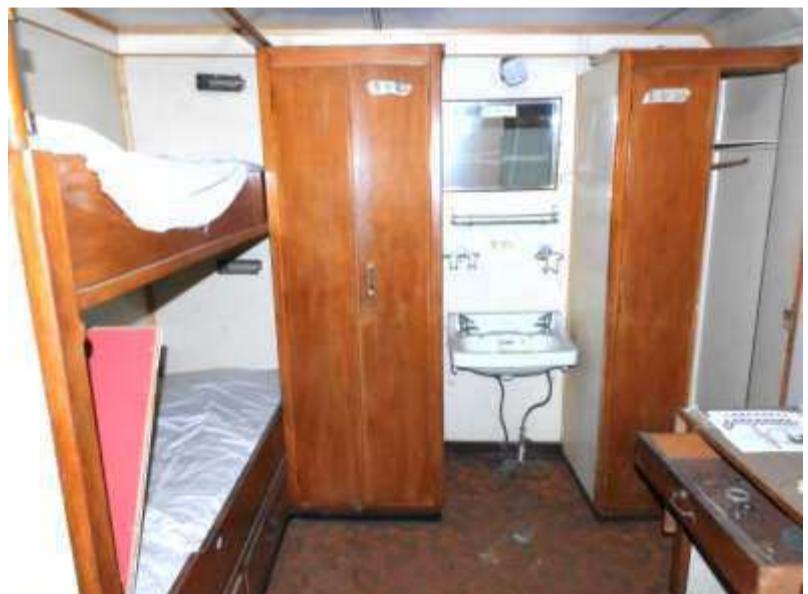
Fotografija postojećeg stanja 65

Postojeće stanje: Pod prostorije prekriven je crvenkastomedim tepisonom s cvjetnim uzorkom, a zidne plohe furniru svijetlo bež boje na kojem su vidljiva mehanička oštećenja i onečišćenja. Na lijevoj stijenci prostorije nalaze se dva okrugla prozoričića u drvenom kvadratnom okviru. Za razliku od prethodno opisanih, namještaj ove kabine (krevet na kat, radni stol s ladicama, ormari) zatečen je cijelovit (vidi tablicu) i na svojem mjestu te bi mogao poslužiti kao predložak za rekonstrukciju ostalih časničkih kabina. U središtu stražnje stijenke prostorije, između dvaju ormara, nalazi se mali umivaonik, iznad kojeg su držači za čaše, mala polica, pravokutno ogledalo i rasvjetno tijelo (zidna lampa).

Smjernice i buduća namjena: Preporuča se zadržavanje zatečene opreme interijera: demontaža stropne obloge i obloga pregradnih stijenki te (nakon provedenog remontnog zahvata na metalnoj konstrukciji) njihovo vraćanje na izvornu poziciju, uz zamjenu oštećenih dijelova novima, izrađenim od jednakih ili jednakovrijednih materijala, kao i čuvanje zatečenog namještaja (vidi tablicu). Podnu oblogu (tepison) zamijeniti novim, što sličnijih vizualnih karakteristika. Ova preporuka vrijedi za ostale časničke kabine opisivane u nastavku čije su obloge stijenki i inventar očuvani, te se stoga neće ponovno iznositi. Ukoliko nije moguće usvojiti prethodno iznesenu preporuku, prostor urediti prema Glavnom projektu Prenamjene broda Galeb u brod muzej (DIV M.E.S., svibanj 2017.). Buduća namjena prostorije je komercijalna.

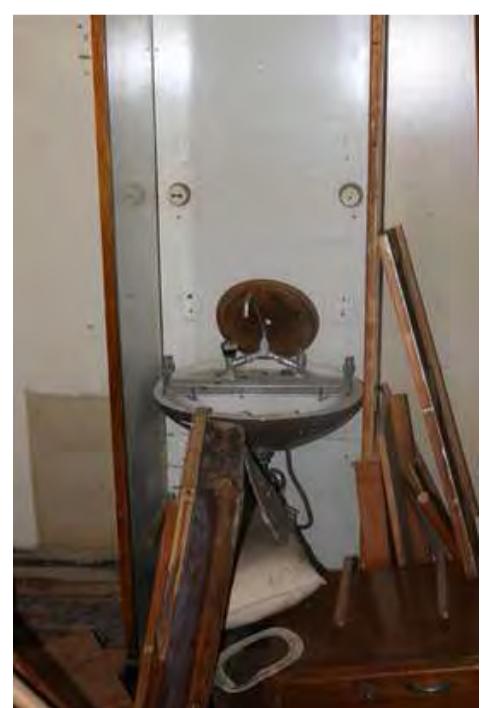
Postojeće stanje: Pod prostorije prekriven je crvenkastomeđim tepisonom s cvjetnim uzorkom, a zidne plohe furnirom svijetlo bež boje na kojem su vidljiva mehanička oštećenja i onečišćenja. Na jednom zidu prostorije (lijevo od vrata) nalaze se dva okrugla prozoričića u drvenom kvadratnom okviru. U kabini se nalazi veća količina odbačene drvene građe (rastavljeni kreveti, ormari, stolići itd.). U središtu jedne zidne plohe nalazi se mali umivaonik, a na desnom zidu u sivo obojeni metalni telefon.

Smjernice i buduća namjena: Prethodno iznesene (vidi prostoriju IV-10)

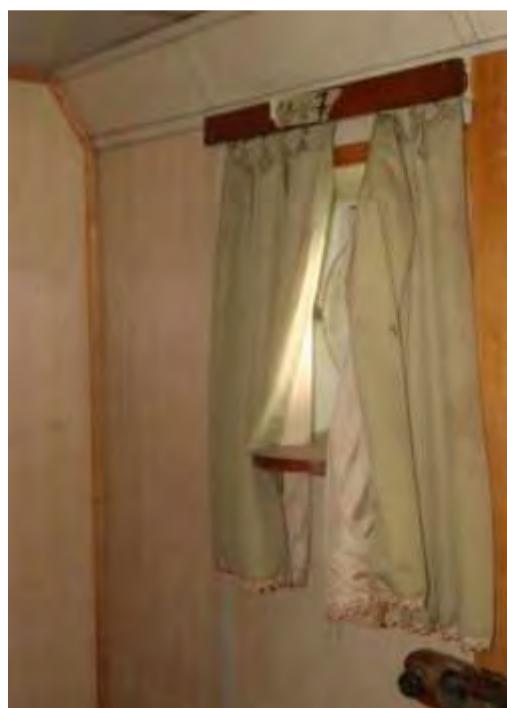
Fotografija postojećeg stanja 67

Postojeće stanje: Pod prostorije prekriven je zelenim tepisonom, a zidne plohe furnirom svijetlo bež boje na kojem su vidljiva mehanička oštećenja i onečišćenja. Na jednom zidu prostorije (suprotno od vrata) nalaze se dva kružna prozoričića uokvirena kvadratnim drvenim okvirom i prekrivena laganom zavjesom. U prostoriji se nalazi krevet na kat, umivaonik s pravokutnim ogledalom flankiran dvama ormarama.

Smjernice i buduća namjena: Prethodno iznesene (vidi prostoriju IV-16).

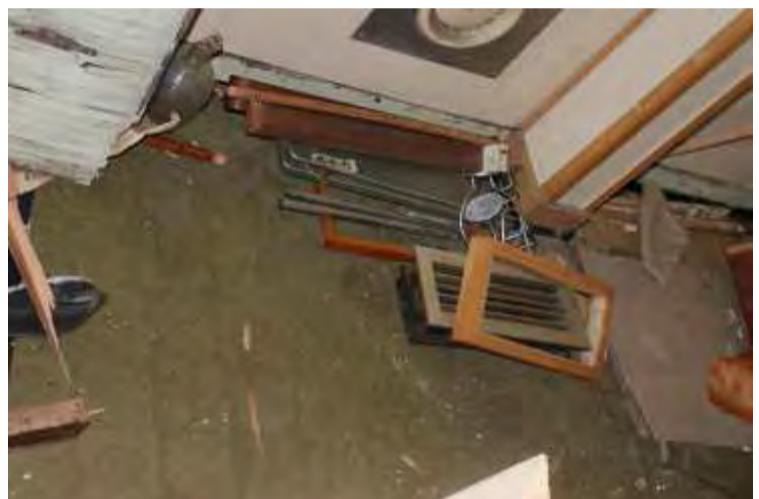
Fotografija postojećeg stanja 68

Postojeće stanje: Pod prostorije prekriven je zelenim tepisonom, a zidne plohe furnirom svijetlo bež boje na kojem su vidljiva mehanička oštećenja i onečišćenja. Na jednom zidu prostorije (suprotno od vrata) nalaze se dva kružna prozorčića uokvirena kvadratnim drvenim okvirom. U središtu jedne zidne plohe nalazi se umivaonik, a na podu kabine je odbačena građa (stalci za ručnike, poklopci ventilacijskih odvoda itd.).

Smjernice i buduća namjena: Prethodno iznesene (vidi prostoriju IV-10).

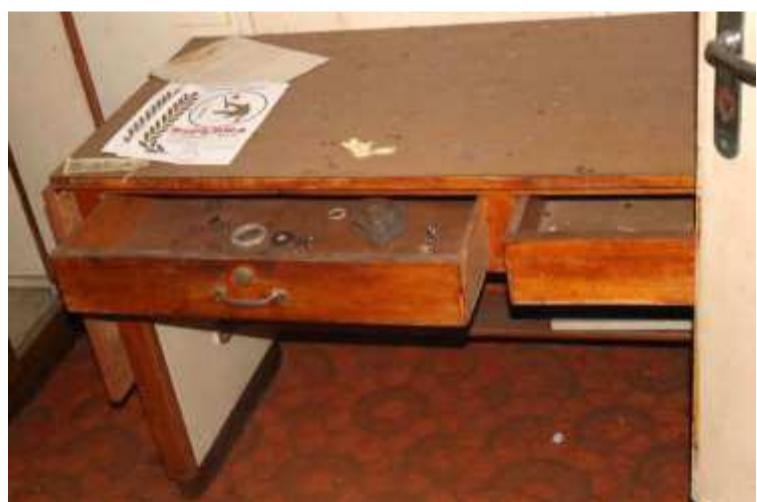
Fotografija postojećeg stanja 69

Postojeće stanje: Pod prostorije prekriven je crvenkastomeđim tepisonom s cvjetnim uzorkom, a zidne plohe furnirom svjetlo bež boje na kojem su vidljiva mehanička oštećenja i onečišćenja. Na jednom zidu prostorije (suprotno od vrata) nalaze se dva okrugla prozoričića u drvenom kvadratnom okviru. Namještaj ove kabine (krevet na kat, ormari) u cjelovitom je obliku (vidi tablicu). U središtu jedne zidne plohe, između dvaju ormara, nalazi se mali umivaonik, iznad kojeg su držači za čaše, mala polica, pravokutno ogledalo i rasvjetno tijelo.

Smjernice i buduća namjena: Prethodno iznesene (vidi prostoriju IV-16)

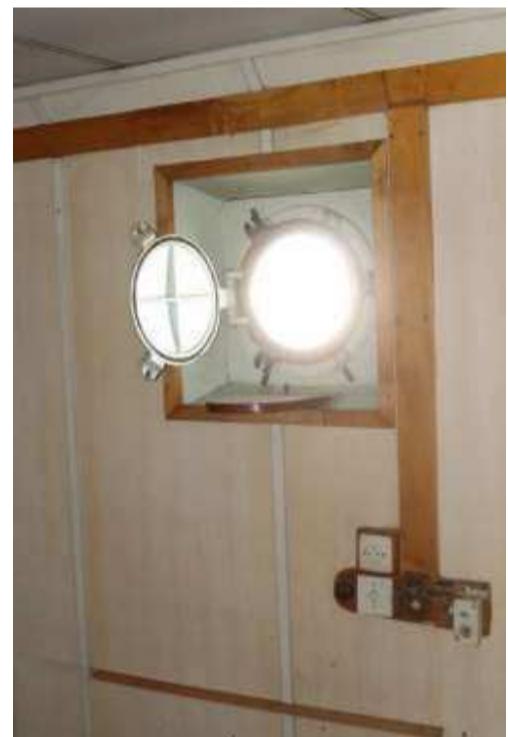
Postojeće stanje: Pod prostorije prekriven je zelenim tepisonom, a zidne plohe furnirom svijetlo bež boje na kojem su vidljiva mehanička oštećenja i onečišćenja. Na jednom zidu prostorije (suprotno od vrata) nalaze se dva kružna prozoričića uokvirena kvadratnim drvenim okvirom. U središtu jedne zidne plohe nalazi se umivaonik.

Smjernice i buduća namjena: Prethodno iznesene (vidi prostoriju IV-10).

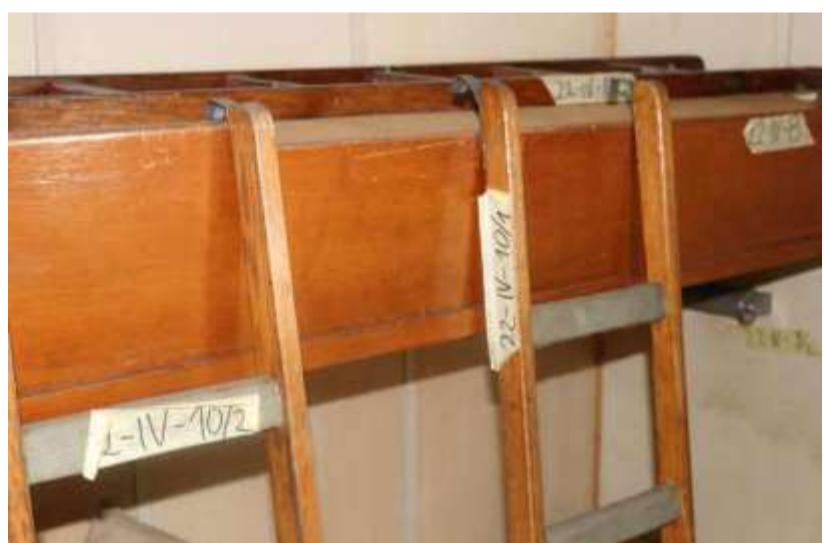
Fotografija postojećeg stanja 71

Postojeće stanje: Pod prostorije prekriven je zelenim tepisonom, a zidne plohe furnirom svijetlo bež boje na kojem su vidljiva mehanička oštećenja i onečišćenja. Na jednom zidu prostorije (suprotno od vrata) nalaze se dva okrugla prozoričića u drvenom kvadratnom okviru. Namještaj ove kabine (krevet na kat s ljestvama, radni stol s ladicama, ormari) u cjelovitom je obliku. U središtu jedne zidne plohe, između dvaju ormara, nalazi se mali umivaonik, iznad kojeg su držači za čaše, mala polica, pravokutno ogledalo i rasvjetno tijelo.

Smjernice i buduća namjena: Prethodno iznesene (vidi prostoriju IV-16)

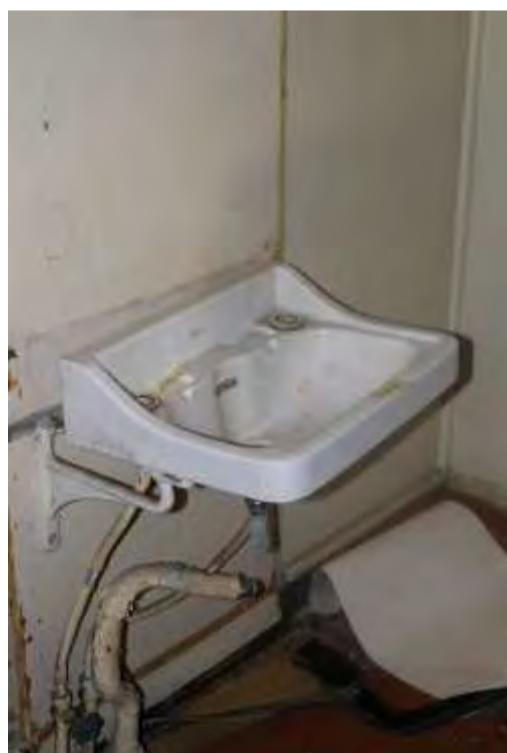
Postojeće stanje: Pod prostorije prekriven je crvenkastomedjim tepisonom s cvjetnim uzorkom, a zidne plohe furnirom svijetlo bež boje na kojem su vidljiva mehanička oštećenja i onečišćenja. Na jednom zidu prostorije (suprotno od vrata) nalaze se dva kružna prozorčića s kvadratnim drvenim okvirom. U središtu jedne zidne plohe nalazi se umivaonik.

Smjernice i buduća namjena: Prethodno iznesene (vidi prostoriju IV-10).

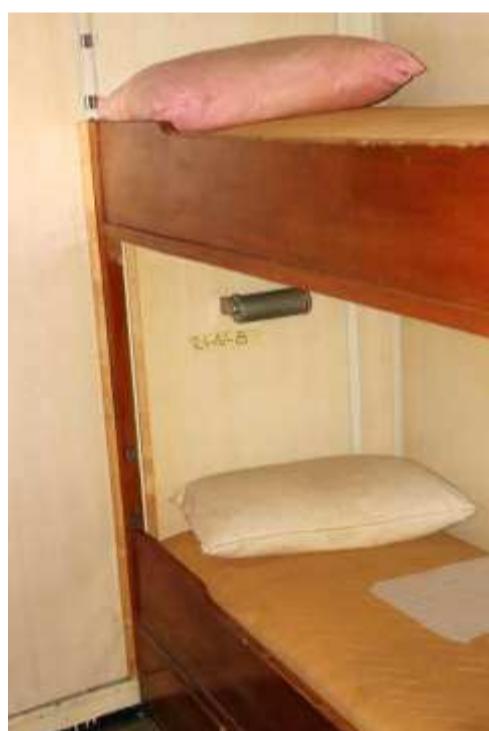
Postojeće stanje: Pod prostorije prekriven je zelenim tepisonom, a zidne plohe furnirom svijetlo bež boje na kojem su vidljiva mehanička oštećenja i onečišćenja. Na jednom zidu prostorije (suprotno od vrata) nalaze se dva okrugla prozoričića u drvenom kvadratnom okviru. Namještaj ove kabine (krevet na kat, radni stol s ladicama, ormari) u cijelovitom je obliku. U središtu jedne zidne plohe, između dvaju ormara, nalazi se mali umivaonik, iznad kojeg su držači za čaše i mala polica.

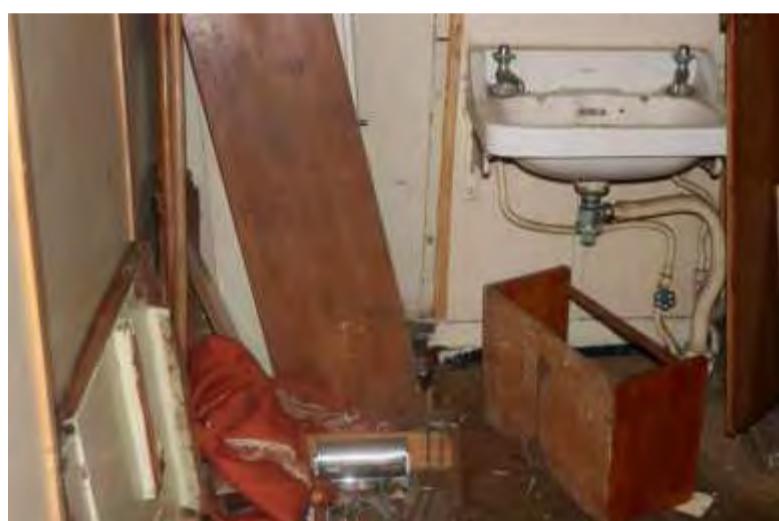
Fotografija postojećeg stanja 74

Postojeće stanje: Pod prostorije prekriven je jako onečišćenim bež tepisonom, a zidne plohe furnirom svijetlo bež boje na kojem su vidljiva mehanička oštećenja i onečišćenja. Na jednom zidu prostorije (suprotno od vrata) nalaze se dva kružna prozoričića uokvirena kvadratnim drvenim okvirom. U središtu jedne zidne plohe nalazi se umivaonik, a na podu kabine je odbačena građa (stalci za ručnike, poklopci ventilacijskih odvoda, zidne police, zavjese itd.).

Smjernice i buduća namjena: Prethodno iznesene (vidi prostoriju IV-10).

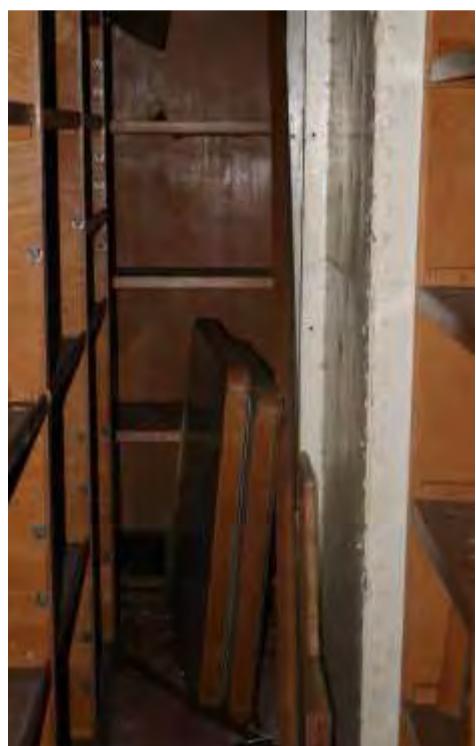
Fotografija postojećeg stanja 75

Postojeće stanje: Sve tri zidne plohe ove prostorije prekrivene su policama za slaganje posuđa izrađenim od svijetlosmeđeg drveta.

Smjernice i buduća namjena: Preporuča se zadržavanje zatečene opreme interijera: demontaža stropne obloge i obloga pregradnih stijenki te (nakon provedenog remontnog zahvata na metalnoj konstrukciji) njihovo vraćanje na izvornu poziciju, uz zamjenu oštećenih dijelova novima, izrađenim od jednakih ili jednakovrijednih materijala, kao i čuvanje zatečenog namještaja (vidi tablicu). Ukoliko nije moguće usvojiti prethodno iznesenu preporuku, prostor urediti prema Glavnom projektu Prenamjene broda Galeb u brod muzej (DIV M.E.S. svibanj 2017.). Buduća namjena prostorije je komercijalna.

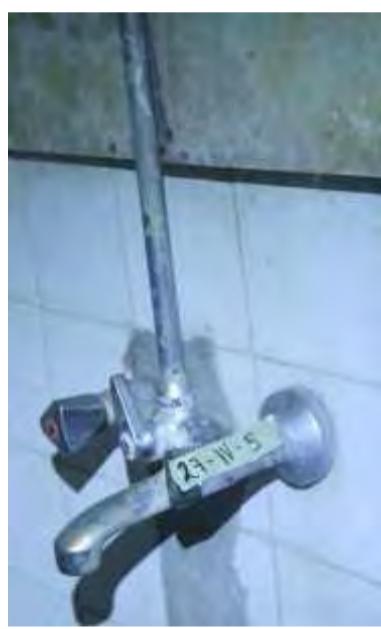
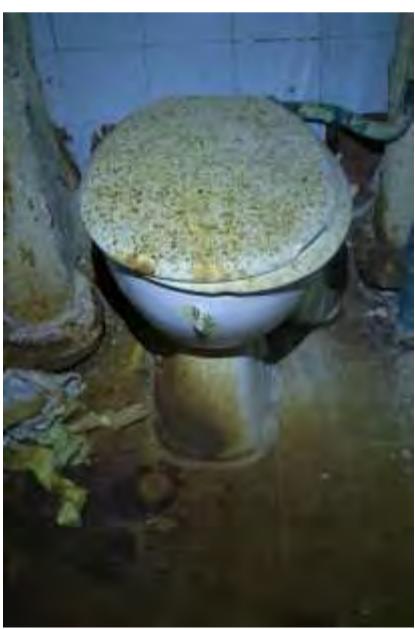
Fotografija postojećeg stanja 76 a, b

Postojeće stanje: Pod pretprostora WC-a pokriven je svijetlosivim pločicama, dok je boja onih u toaletu gotovo neprepoznatljiva zbog naslaga hrđe i nečistoća. Zidne plohe prekrivene su bijelim kvadratnim pločicama. Sačuvani su dijelovi sanitарне opreme (vidi tablicu), međutim svi su onečišćeni hrđom, kamencem i nataloženim nečistoćama.

Smjernice i buduća namjena: Preporuča se zadržavanje zatečene opreme interijera: demontaža stropne obloge i obloga pregradnih stijenki te (nakon provedenog remontnog zahvata na metalnoj konstrukciji) njihovo vraćanje na izvornu poziciju, uz zamjenu oštećenih dijelova novima, izrađenim od jednakih ili jednakovrijednih materijala, kao i čuvanje dijela zatečenog namještaja i opreme (vidi tablicu). Ukoliko prethodno iznesenu preporuku nije moguće usvojiti, za oblaganje svih stijenki koristiti nove materijale jednakih vizualnih karakteristika. Buduća namjena prostora je muzejska.

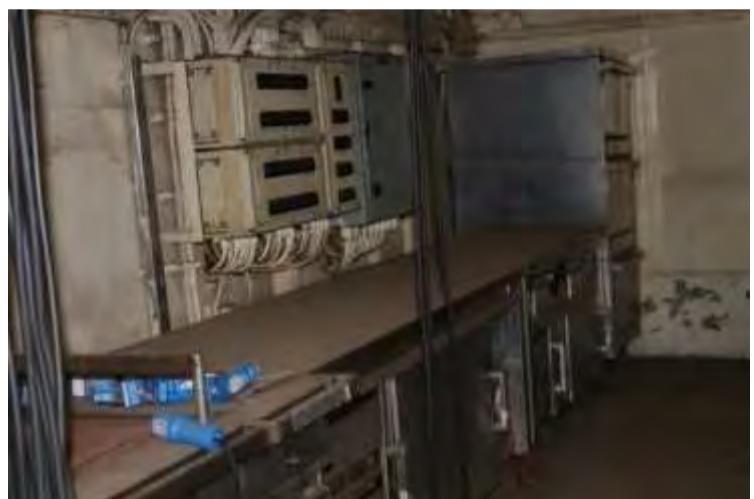
Fotografija postojećeg stanja 77

Postojeće stanje: Pod kuhinje prekriven je kvadratnim pločicama bež boje dok je na bež bojom obojenim zidnim stijenkama vidljiva struktura metalnih ploča spajanih zakovicama. Na prednjoj stijenci prostorije (suprotno od ulaza) nalazi se duga metalna radna ploha sa štednjakom, pećnicama, ormarićima i ostalim kuhinjskim uređajima, a na nasuprotnom zidu nalaze se dva duga elementa s radnim plohamama, ladicama i ormarićima, također izrađenim od metala (vidi tablicu). Na lijevoj stijenci prostorije su dva metalna sливника, s velikim pravokutnim prozorima iznad.

Smjernice i buduća namjena: Kuhinjska oprema dobro je sačuvana te se preporuča njeno čišćenje odgovarajućim sredstvima i vraćanje prvobitne namjene prostoru u smislu smještanja kuhinje budućeg brodskog restorana: podne i zidne obloge očistiti, kuhinjske uređaje i opremu pregledati i utvrditi mogućnost popravka, a ako to nije moguće, zamijeniti suvremenim aparatima što sličnijih vizualnih karakteristika. Ukoliko nije moguće usvojiti prethodno iznesenu preporuku, prostor urediti prema Glavnom projektu Prenamjene broda Galeb u brod muzej (DIV M.E.S. svibanj 2017.). Buduća namjena prostora je komercijalna.

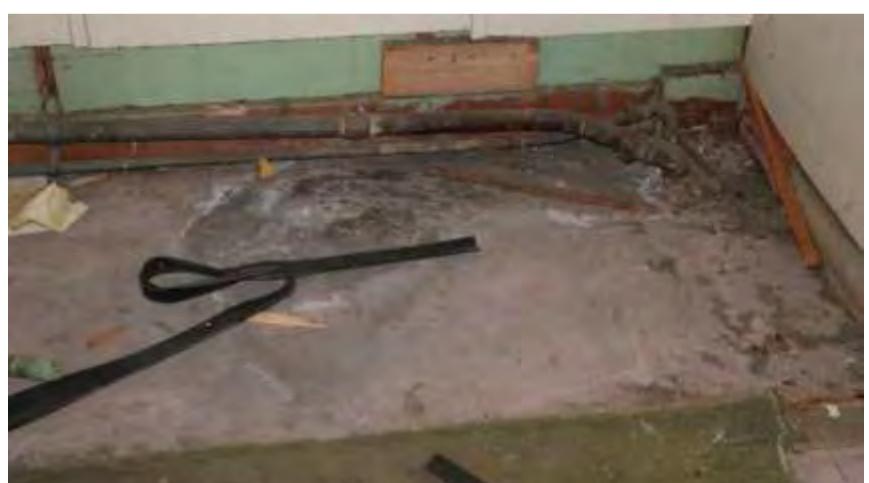
Fotografija postojećeg stanja 78

Postojeće stanje: Pod prostorije djelomično je prekriven zelenim tepisonom, a zidne plohe furnirom svjetlo bež boje na kojem su vidljiva mehanička oštećenja i onečišćenja. Na jednom zidu prostorije (suprotno od vrata) nalaze se dva okrugla prozoričića uokvirena kvadratnim drvenim okvirom. U središtu jedne zidne plohe nalazi se umivaonik, a uz jedan zid prislonjena je odbačena građa (rastavljeni kreveti, police, stolovi itd.).

Smjernice i buduća namjena: Preporuča se zadržavanje zatečene opreme interijera: demontaža stropne obloge i obloga pregradnih stijenki te (nakon provedenog remontnog zahvata na metalnoj konstrukciji) njihovo vraćanje na izvornu poziciju, uz zamjenu oštećenih dijelova novima, izrađenim od jednakih ili jednakovrijednih materijala. Ukoliko nije moguće usvojiti prethodno iznesenu preporuku, za oblaganje svih stijenki koristiti nove materijale jednakih vizualnih karakteristika. Buduća namjena prostorije je muzejska.

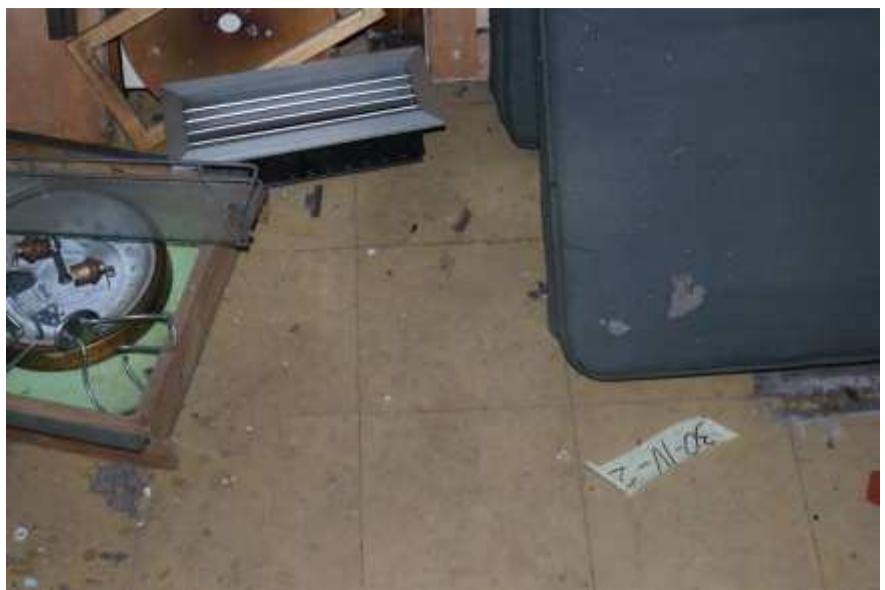
Fotografija postojećeg stanja 79

Postojeće stanje: Pod prostorije prekriven je kvadratima žućkastog linoleuma, a zidne plohe furnirom svijetlo bež boje na kojem su vidljiva mehanička oštećenja i onečišćenja. Na jednom zidu prostorije (suprotno od vrata) nalaze se dva kružna prozoričića uokvirena kvadratnim drvenim okvirom. U središtu jedne zidne plohe nalazi se umivaonik, a na podu prostorije nalazi se odbačena građa (poklopci ventilacijskih odvoda, ladicice itd.).

Smjernice i buduća namjena: Preporuča se zadržavanje zatečene opreme interijera: demontaža stropne oblage i obloga pregradnih stijenki te (nakon provedenog remontnog zahvata na metalnoj konstrukciji) njihovo vraćanje na izvornu poziciju, uz zamjenu oštećenih dijelova novima, izrađenim od jednakih ili jednakovrijednih materijala. Ukoliko nije moguće usvojiti prethodno iznesenu preporuku, za oblaganje svih stijenki koristiti nove materijale jednakih vizualnih karakteristika. Buduća namjena prostorije je muzejska.

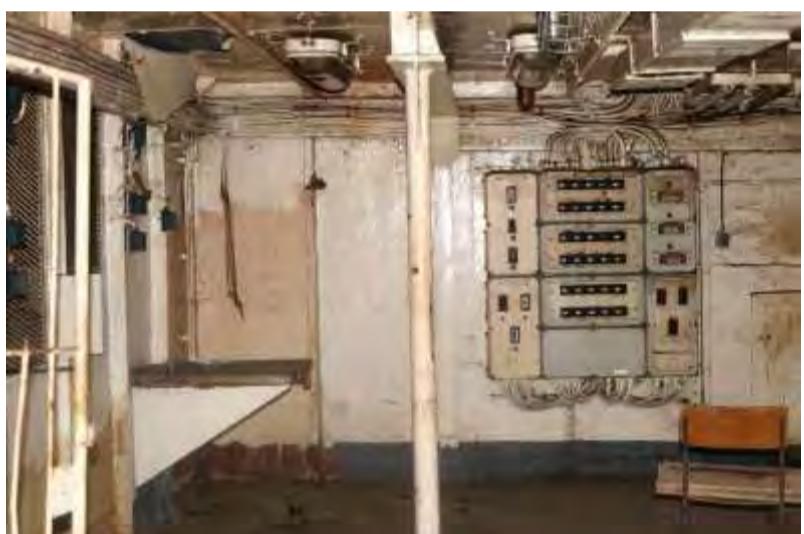
Fotografija postojećeg stanja 80

Postojeće stanje: Pod kuhinje pokriven je reljefnim kvadratnim pločicama a zidne plohe na kojima je vidljiva metalna struktura spajana zakovicama su obojene bež bojom. I pod i zidne plohe su u lošem stanju, s naslagama nečistoća. Na podu se nalaze ostaci postolja stolova, na jednome zidu (lijevo od ulaza) je velika razvodna kutija s prekidačima za kuhinjske uređaje, dok je ploha suprotnog zida slobodna i rastvorena s četiri okrugla prozoričića. Strop je prekriven kvadratnim cijevima ventilacije, rasvjetnim tijelima i električnim kablovima.

Smjernice i buduća namjena: Metalni ormarić razvodne kutije, kvadratne cijevi ventilacije i stropna rasvjetna tijela demontirati, ukloniti produkte korozije i dotrajale slojeve boje, premazati prema zatečenom sloju te po završetku zahvata obnove obloga prostorije vratiti na izvorne pozicije. Podne pločice ukloniti i nakon remontnog zahvata na metalnoj konstrukciji vratiti na izvornu poziciju, uz zamjenu oštećenih dijelova novima, izrađenim od jednakih ili jednakovrijednih materijala. Metalne stijenke očistiti od naslaga nečistoća i produkata korozije, prema potrebi oštećene dijelove zamijeniti novim čeličnim limovima, te nanijeti novi sloj boje, prema postojećem. Ukoliko prethodno iznesene preporuke nije moguće usvojiti, za oblaganje podne površine koristiti nove materijale a stropna rasvjetna tijela i cijevi ventilacije zamijeniti novima, jednakih vizualnih karakteristika. Buduća namjena ovog prostora je muzejska.

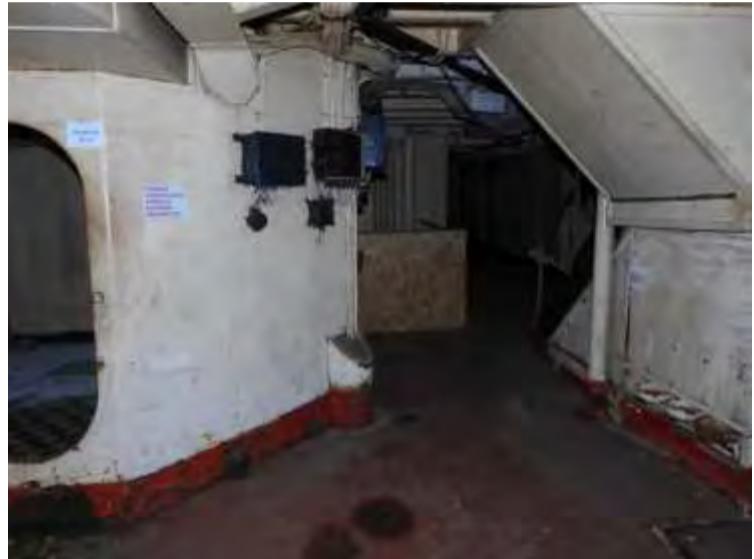
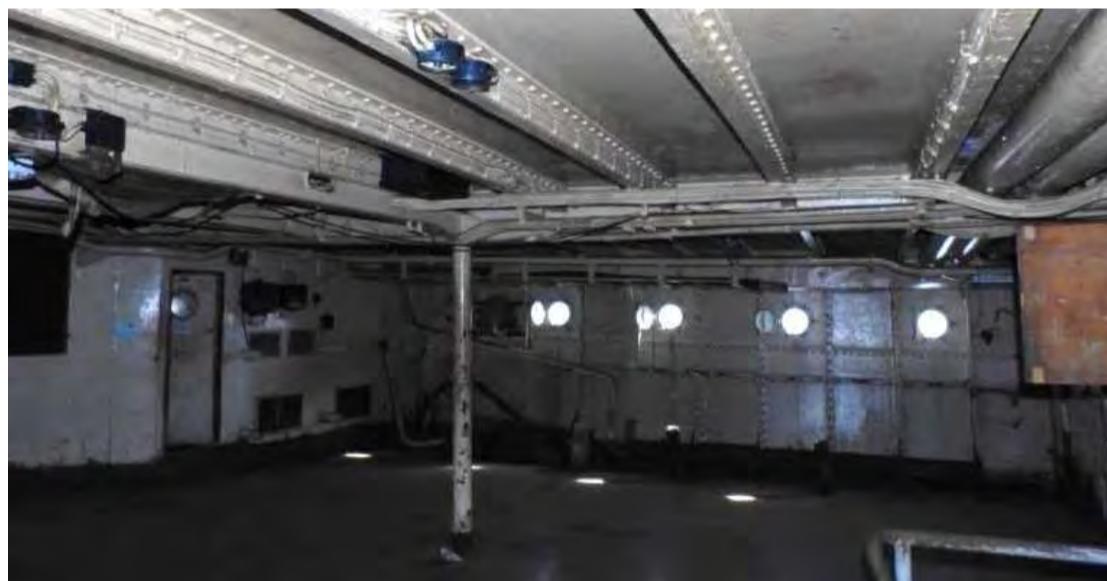
Fotografija postojećeg stanja 84 a, b

Postojeće stanje: Podna ploha hodnika obložena je ksilolitom tamnocrvene boje, dok su zidne plohe na kojima je vidljiva metalna struktura spajana zakovicama obojene bež bojom. Na različitim dijelovima zidnih ploha hodnika razmješteni su elementi kao što su razvodne kutije, prekidači, ormarići s obavijesnim panoima, ormari itd. U najširem dijelu hodničkog prostora (smjer prema krmii) nalazi se stubište kojim se pristupa na gornju palubu, dok je u užem dijelu hodnika manje stubište kojim se silazi na nižu palubu. U podu hodnika nalazi se nekoliko otvora grotala s kružnim i kvadratnim poklopцима. Zidne i podne plohe hodnika u dobrom su stanju, s površinski nakupljenim nečistoćama.

Smjernice i buduća namjena: Preporuča se zadržavanje zatečenog vizualnog identiteta prostora: metalne ormariće razvodnih kutija i prekidače demontirati, ukloniti proekte korozije i dotrajale slojeve boje te premazati prema zatečenom sloju. Ksilolit s poda ukloniti i zamijeniti novim slojem jednakog ili jednakovrijednog materijala. Metalne stijenke očistiti od naslaga nečistoća i produkata korozije, prema potrebi oštećene dijelove zamijeniti novim čeličnim limovima, te nanijeti novi sloj boje, prema postojecem. Buduća namjena prostorije je komercijalna.

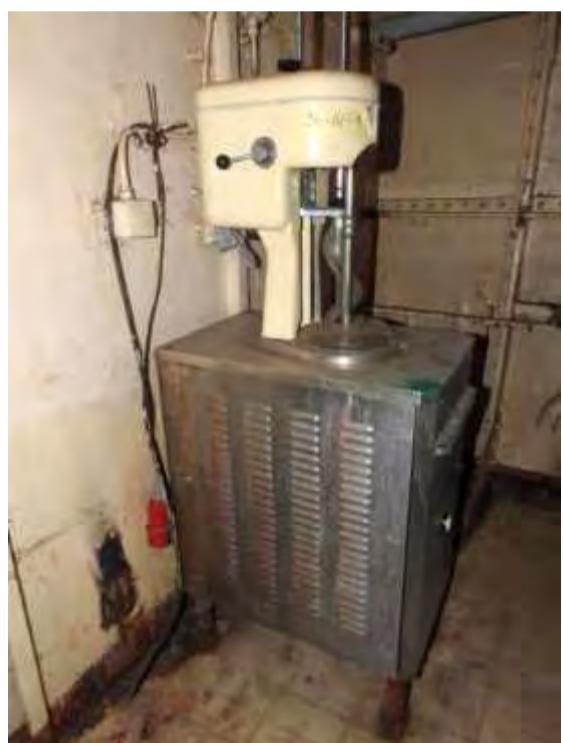
Fotografija postojećeg stanja 85

Postojeće stanje: Pod ove prostorije prekriven je kvadratnim pločicama bež boje, dok je na zidnim plohama vidljiva metalna struktura spajana zakovicama. Na lijevoj strani prostorije nalazi se stroj za proizvodnju sladoleda s pločicom na kojem stoji ime talijanskog proizvođača: Carpigiani, dok su u desnom dijelu prostorije ostaci postolja za metalne police.

Smjernice: Stroju za proizvodnju sladoleda se preporuča sve plohe očistiti od nataložene nečistoće i korozije (vidljive na metalnim dijelovima, osobito na nožicama) te ga prezentirati kao dio muzejskog postava. Zbog ambijentalne vrijednosti ove prostorije preporuča se njeno očuvanje u originalnim gabaritima, uz obavezno čišćenje svih stijenki. Preporuča se formiranje tematske mini-cjeline budućeg broda muzeja u kojoj bi se dvjema susjednim prostorijama slastičarne i pekarnice vratila originalna namjena posluživanja (prodaje) slastičarskih i pekarskih proizvoda. Ukoliko nije moguće usvojiti prethodno iznesenu preporuku, prostor urediti prema Glavnom projektu Prenamjene broda Galeb u brod muzej (DIV M.E.S., svibanj 2017.). Buduća namjena prostora je komercijalna.

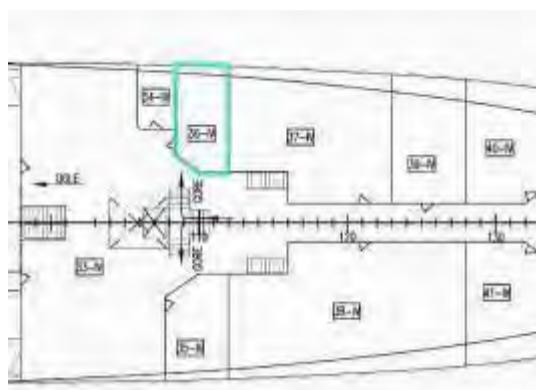
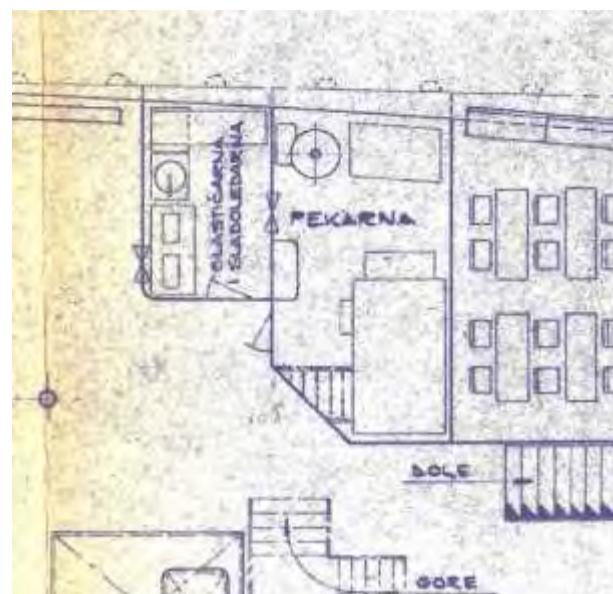
Smještaj i arhivski nacrt prostorije 72

Analiza arhivskog nacrta: S arhivskog nacrta se iščitava očuvanost tlocrtne dispozicije, kao i opremljenost inventarom: u prostoriji su se nalazile police za slaganje kruha i peciva.

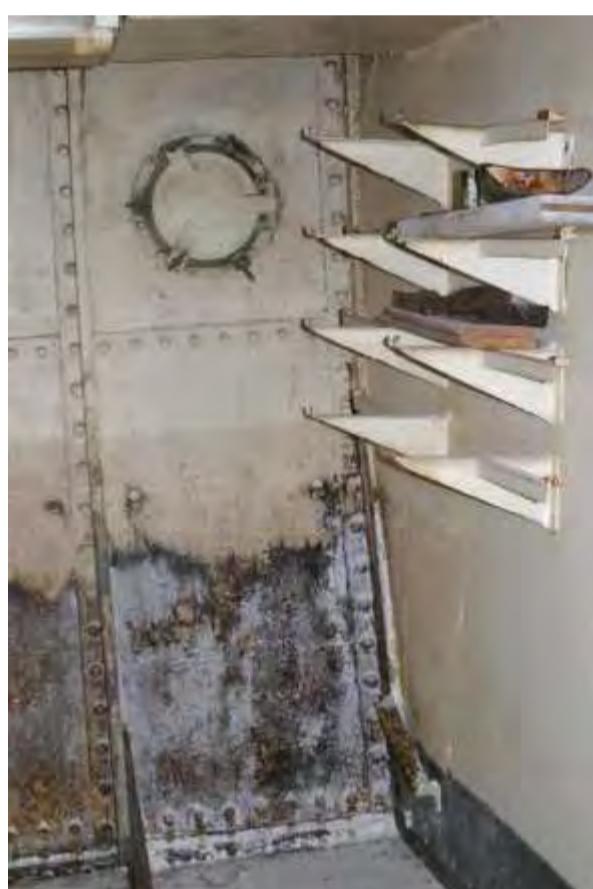
Fotografija postojećeg stanja 87

Postojeće stanje: Pod pekarnice pokriven je crvenim i bijelim pločicama složenim u uzorak šahovnice, dok su pregrade na kojima je vidljiva metalna struktura spajanja zakovicama obojene bež bojom. Na zidnim plohama nalaze se metalne police za slaganje pekarskih proizvoda. Pod i zidovi onečišćeni su naslagama nečistoća.

Valorizacija: Prostorija posjeduje određenu razinu ambijentalne vrijednosti kao utilitarni prostor m/b Galeb.

Smjernice i buduća namjena: Metalne police i kvadratne cijevi ventilacije na stropu demontirati, ukloniti produkte korozije i dotrajale slojeve boje, premazati prema zatečenom sloju te po završetku zahvata obnove stijenki prostorije vratiti na izvorne pozicije. Podne pločice ukloniti i nakon remontnog zahvata na metalnoj konstrukciji vratiti na izvornu poziciju, uz zamjenu oštećenih dijelova novima, izrađenim od jednakih ili jednakovrijednih materijala. Metalne stijenke očistiti od naslaga nečistoća i produkata korozije, prema potrebi oštećene dijelove zamijeniti novim čeličnim limovima, te nanijeti novi sloj boje, prema postojećem. Ukoliko prethodno iznesene preporuke nije moguće usvojiti, za oblaganje podne površine koristiti nove materijale a metalne police i cijevi ventilacije zamijeniti novima, jednakih vizualnih karakteristika. Buduća namjena ovog prostora je muzejska.

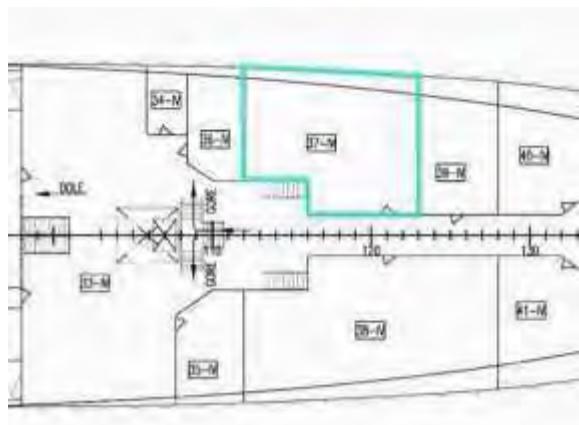
Smještaj i arhivski nacrt prostorije 73

Analiza arhivskog nacrta: S arhivskog nacrta se iščitava očuvanost tlocrtne dispozicije, kao i opremljenost inventarom: u prostoriji se nalazilo četrnaest učeničkih klupa s po dvije stolice, šest klupa uz najdulju stijeku prostorije, klupa sa stolicom za predavača, školska ploča, te dva ormara.

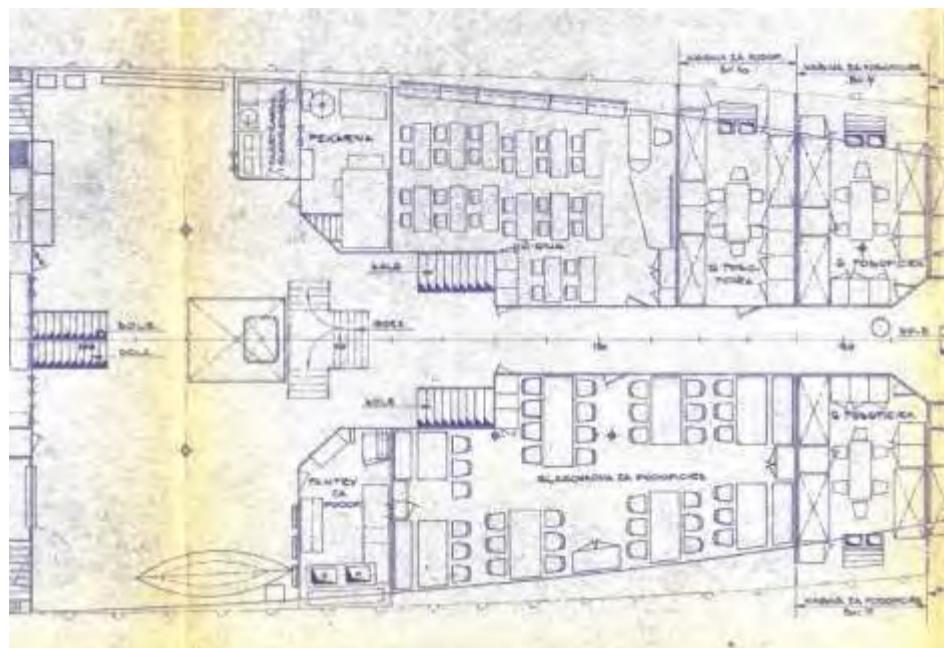
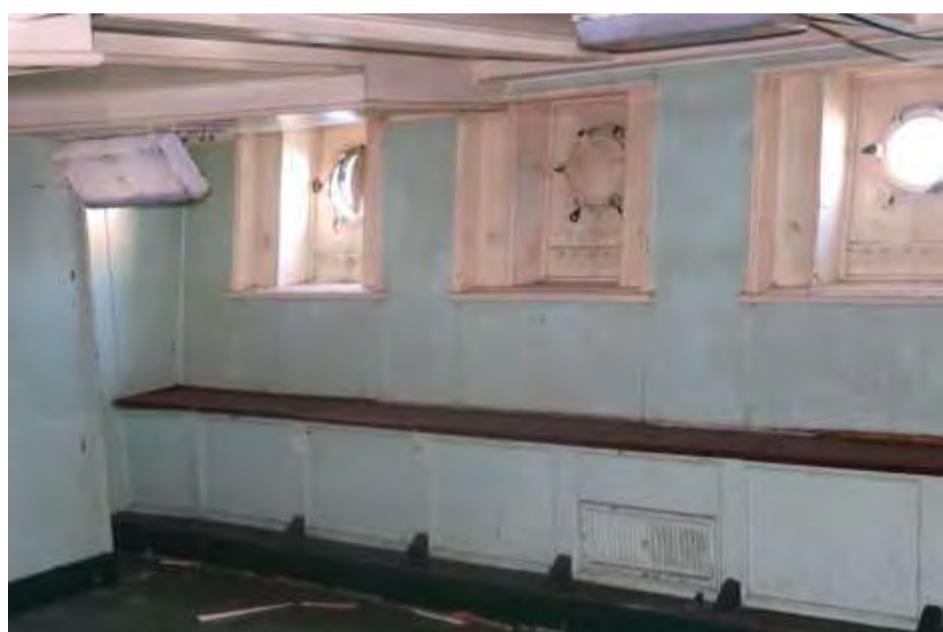
Fotografija postojećeg stanja 88

Postojeće stanje: Pod učionice pokriven je malim kvadratima zelenog linoleuma dok su zidne plohe pokrivene svijetlozeleno bojanim furnirom. Strop je pokriven furnirom bež boje u kojeg su uklopljena rasvjetna tijela i otvori ventilacije. Na kraćem zidu prostorije (desno od ulaza) nalazi se ormarić i ploča za pisanje. Donji dio najduljeg zida istaknut je te tvori klupu za sjedenje pitomaca, dok su u gornjem dijelu iste zidne plohe okrugli prozorčići uklopljeni u kvadratne okvire. Podne i zidne plohe onečišćene su naslagama nečistoća, a na pojedinim dijelovima poda nedostaju kvadrati linoleuma.

Valorizacija: Prostorija posjeduje visoku razinu povijesne i ambijentalne vrijednosti kao prostor u kojem su pitomci pomorske akademije stjecali znanja vezana uz mornaričku službu.

Smjernice i buduća namjena: Preporuča se zadržavanje zatečene opreme interijera: demontaža stropnih obloge i obloga pregradnih stijenki te (nakon provedenog remontnog zahvata na metalnoj konstrukciji) njihovo vraćanje na izvornu poziciju, uz zamjenu oštećenih dijelova novima, izrađenim od jednakih ili jednakovrijednih materijala, kao i čuvanje zatečenog namještaja (vidi tablicu). Podnu oblogu (linoleum) zamijeniti novim, što sličnijih vizualnih karakteristika. Ukoliko nije moguće usvojiti prethodno iznesenu preporuku, prostor urediti prema Glavnom projektu Prenamjene broda Galeb u brod muzej (DIV M.E.S., svibanj 2017.). Buduća namjena prostorije je muzejska.

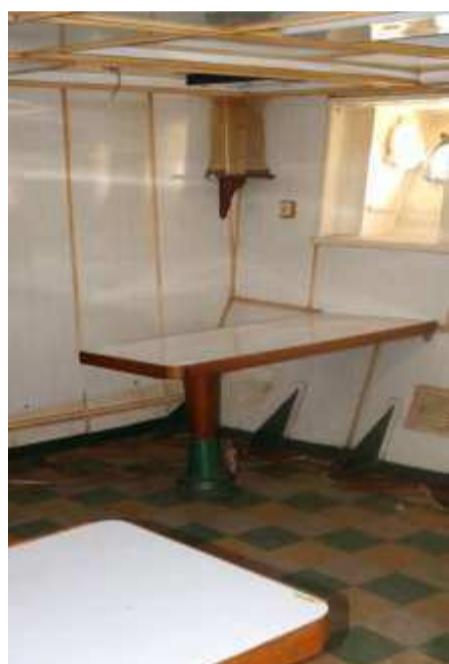
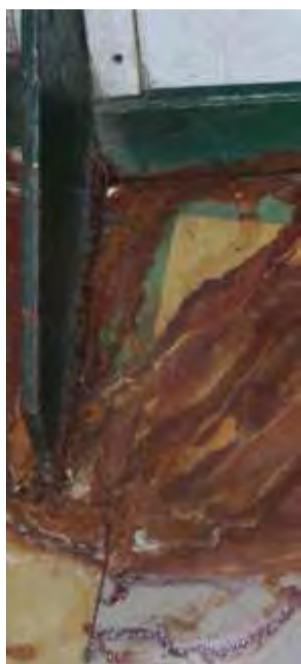
Fotografija postojećeg stanja 89 a, b

Postojeće stanje: Pod blagovaonice pokriven je kombinacijom zelenih, žutih i bijelih kvadrata linoleuma, dok su pregradne stijenke i spušteni stropovi prekriveni svijetlim furnirom. Na dulje pregradne stijenke naslonjeni su pravokutni stolovi oslonjeni na kružne baze učvršćene u pod. Na najduljoj pregradnoj stijenci nalaze se okrugli prozorčići uklopljeni u kvadratne okvire. Cijela površina poda je onečišćena naslagama nečistoća dok je duž spoja poda i najdulje pregradne stijenke nakupljena veća količina produkata korozije.

Valorizacija: Ova prostorija posjeduje visoku razinu ambijentalne vrijednosti kao prostor svakodnevnog boravka dočasnika m/b Galeb.

Smjernice i buduća namjena: Preporuča se zadržavanje zatečene opreme interijera: demontaža namještaja, stropnih obloge i obloga pregradnih stijenki te (nakon provedenog remontnog zahvata na metalnoj konstrukciji) njihovo vraćanje na izvornu poziciju, uz zamjenu oštećenih dijelova novima, izrađenim od jednakih ili jednakovrijednih materijala. Podnu oblogu (linoleum) zamijeniti novim, što sličnijih vizualnih karakteristika. Ukoliko nije moguće usvojiti prethodno iznesenu preporuku, prostor urediti prema Glavnom projektu Prenamjene broda Galeb u brod muzej (DIV M.E.S., svibanj 2017.). Buduća namjena prostorije je muzejska.

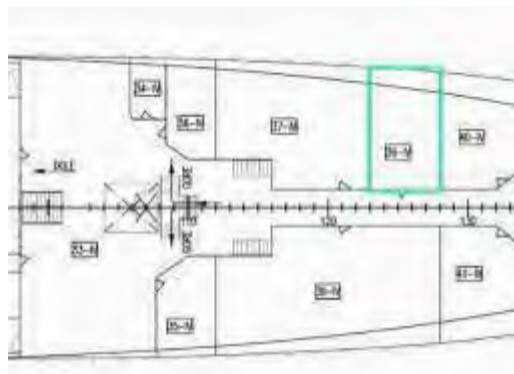
Smještaj i arhivski nacrt prostorije 75

Analiza arhivskog nacrta: S arhivskog nacrta se iščitava očuvanost tlocrtne dispozicije, kao i opremljenost namještajem: u prostoriji su se nalazila tri kreveta na kat, tri dvokrilna ormara, dva umivaonika, dva kutna ormara, stol sa šest stolica. Gotovo sav inventar je uništen (vidi tablicu).

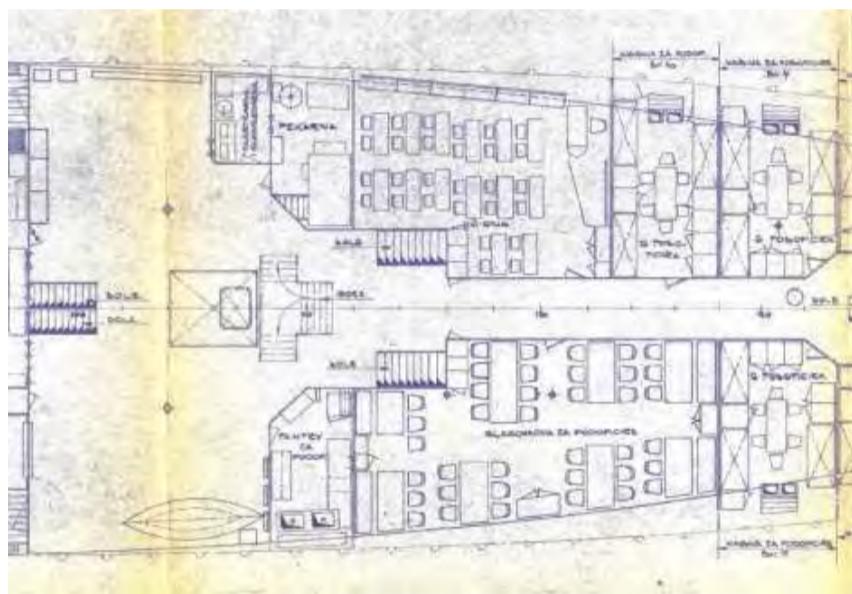
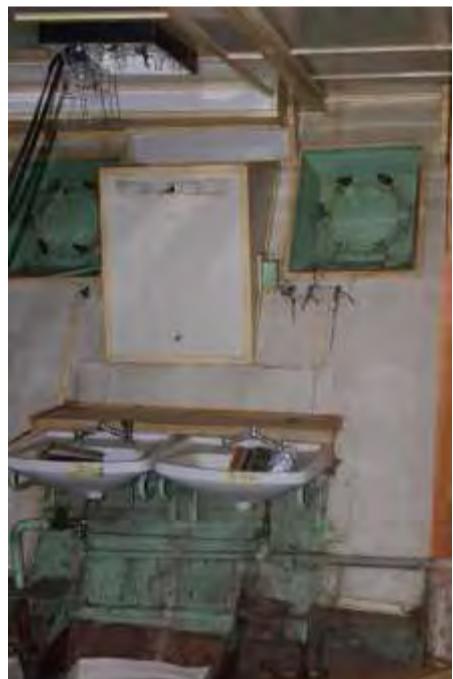
Postojeće stanje: Pod kabine djelomično je prekriven kvadratima zelenog linoleuma, na kojeg je postavljen zeleni tepison, dok je na dijelovima na kojima podni oblozi nedostaju vidljiva metalna struktura. Spušteni strop i zidovi prekriveni su svijetlim furnirom. Na zidnoj plohi suprotno od ulaza nalaze se dva ormara između kojih su dva umivaonika, a iznad njih su dva okrugla prozoričića. Sve površine su prekrivene naslagama nečistoća.

Valorizacija: Ova prostorija posjeduje određenu razinu ambijentalne vrijednosti kao prostor svakodnevnog boravka dočasnika m/b Galeb.

Smjernice i buduća namjena: Budući da su obloge stijenki u jako lošem stanju a namještaj je tek djelomično očuvan, ne preporuča se njihovo zadržavanje već se preporuča uređenje prostora prema Glavnom projektu Prenamjene broda Galeb u brod muzej (DIV M.E.S., svibanj 2017.). Buduća namjena prostorije je muzejska.

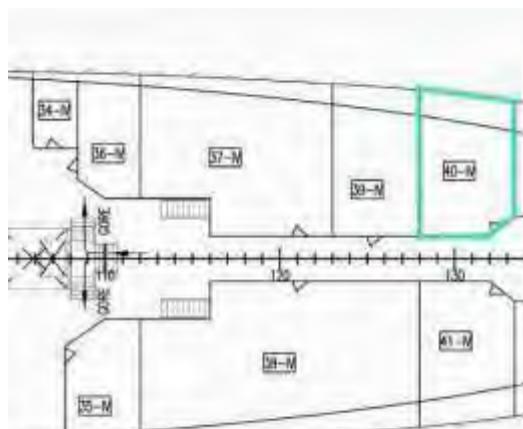
Smještaj i arhivski nacrt prostorije 76

Analiza arhivskog nacrtta: S arhivskog nacrta se iščitava očuvanost tlocrtne dispozicije, kao i opremljenost namještajem: u prostoriji su se nalazila tri kreveta na kat, tri ormara, dva umivaonika, kutni ormari, stol s pet stolica. Gotovo sav inventar je uništen (vidi tablicu).
