Konzervatorsko-restauratorski elaborat motornog broda Galeb

Split, veljača 2019.

Pisana dokumentacija, fotodokumentacija zatečenog stanja, istražni radovi, kemijske analize, izrada smjernica, izrada troškovnika

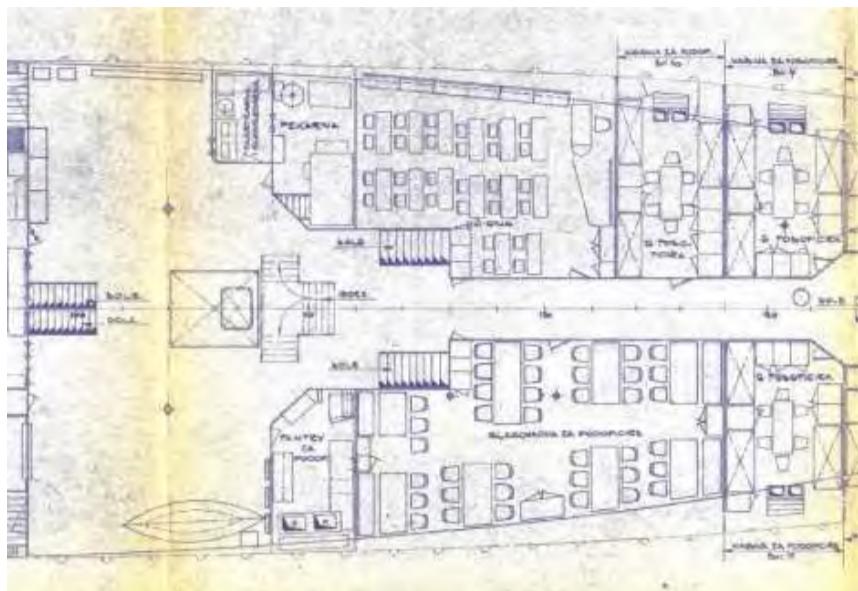
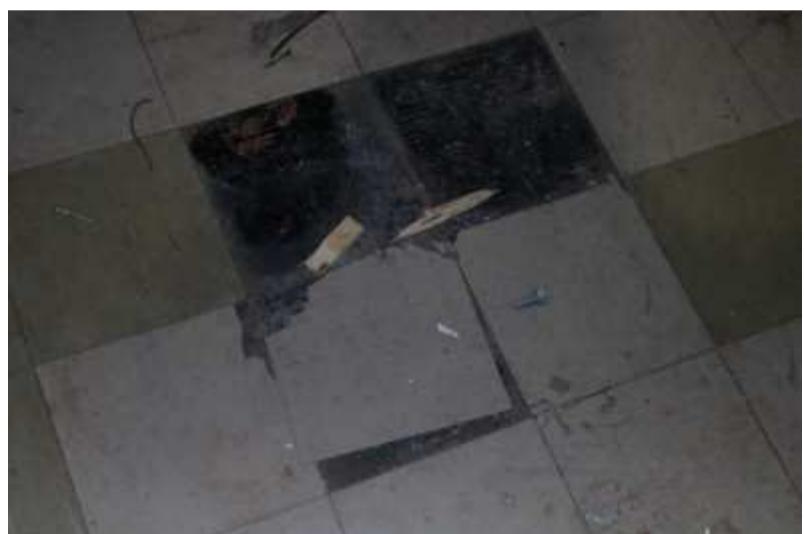
Fotografija postojećeg stanja 91

Postojeće stanje: Pod kabine djelomično je prekriven kvadratima zelenog i bijelog linoleuma, dok je na dijelovima na kojima nedostaje vidljiva metalna struktura. Spušteni strop i zidovi prekriveni su svijetlim furnirom. Na zidnoj plohi suprotno od ulaza nalaze se dva umivaonika, a iznad njih su dva okrugla prozorčića. Sve površine prekrivene su naslagama nečistoća.

Valorizacija: Ova prostorija posjeduje određenu razinu ambijentalne vrijednosti kao prostor svakodnevnog boravka dočasnika m/b Galeb.

Smjernice i buduća namjena: Budući da su obloge stijenki u jako lošem stanju a namještaj je tek djelomično očuvan, ne preporuča se njihovo zadržavanje već se preporuča uređenje prostora prema Glavnom projektu Prenamjene broda Galeb u brod muzej (DIV M.E.S., svibanj 2017.). Buduća namjena prostorije je muzejska.

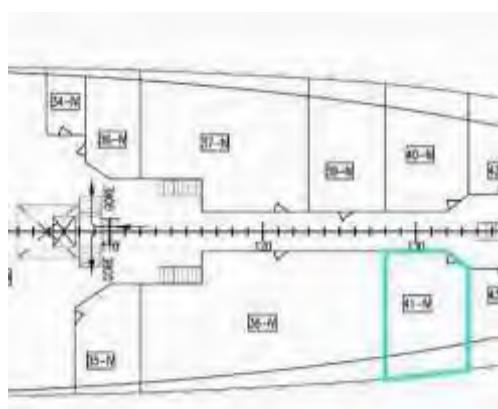
Smještaj i arhivski nacrt prostorije 77

Analiza arhivskog nacrta: S arhivskog nacrta se iščitava očuvanost tlocrte dispozicije, kao i opremljenost namještajem: u prostoriji su se nalazila tri kreveta na kat, tri ormara, dva umivaonika, kutni ormari, stol sa šest stolica. Gotovo sav inventar je uništen (vidi tablicu).

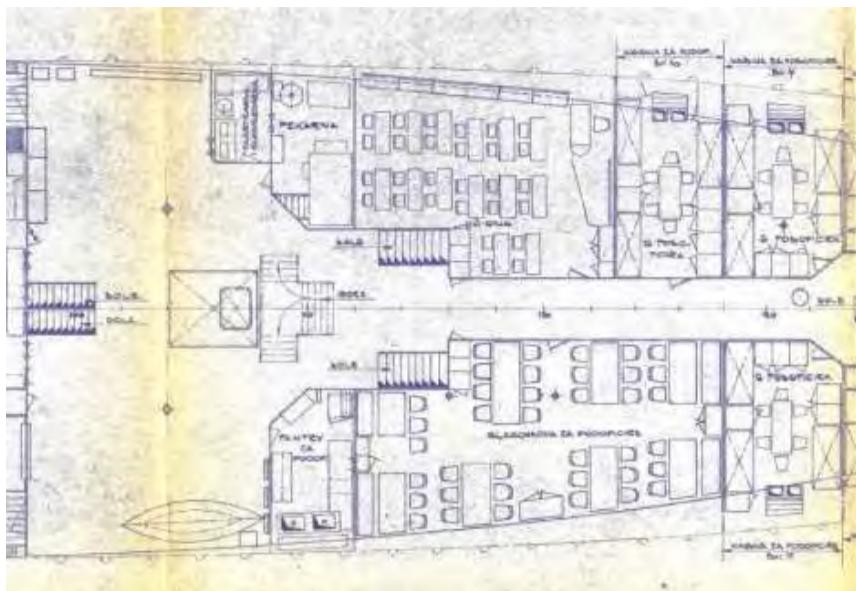
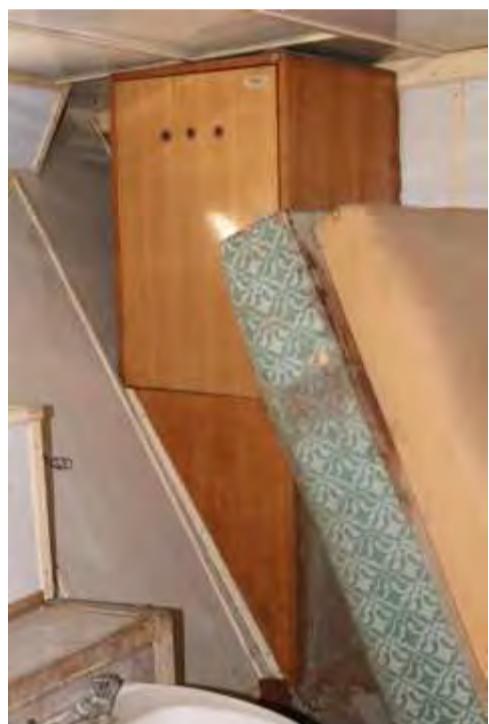
Postojeće stanje: Pod kabine djelomično je prekriven zelenim tepisonom, dok je na dijelovima na kojima nedostaje vidljiva metalna struktura. Spušteni strop i zidovi prekriveni su svijetlim furnirom. Na zidnoj plohi suprotno od ulaza nalaze se ormari, dva umivaonika, a iznad njih su dva okrugla prozorčića. U kabini se nalaze odbačeni dijelovi nekadašnjeg inventara: madrac, jastuci, oguljeni dijelovi tepisona. Sve površine prekrivene su naslagama nečistoća.

Valorizacija: Ova prostorija posjeduje određenu razinu ambijentalne vrijednosti kao prostor svakodnevnog boravka dočasnika m/b Galeb.

Smjernice i buduća namjena: Budući da su obloge stijenki u jako lošem stanju a namještaj je tek djelomično očuvan, ne preporuča se njihovo zadržavanje već se preporuča uređenje prostora prema Glavnom projektu Prenamjene broda Galeb u brod muzej (DIV M.E.S., svibanj 2017.). Buduća namjena prostorije je muzejska.

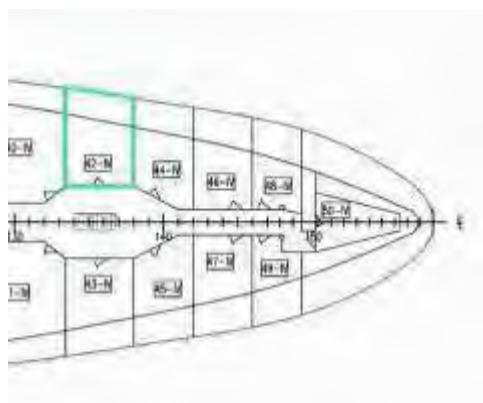
Smještaj i arhivski nacrt prostorije 78

Analiza arhivskog nacrta: S arhivskog nacrta se iščitava očuvanost tlocrtne dispozicije, kao i opremljenost namještajem: u prostoriji su se nalazila tri kreveta na kat, tri dvokrilna ormara, dva umivaonika, dva kutna ormara, stol sa šest stolica. Gotovo sav inventar je uništen (vidi tablicu).

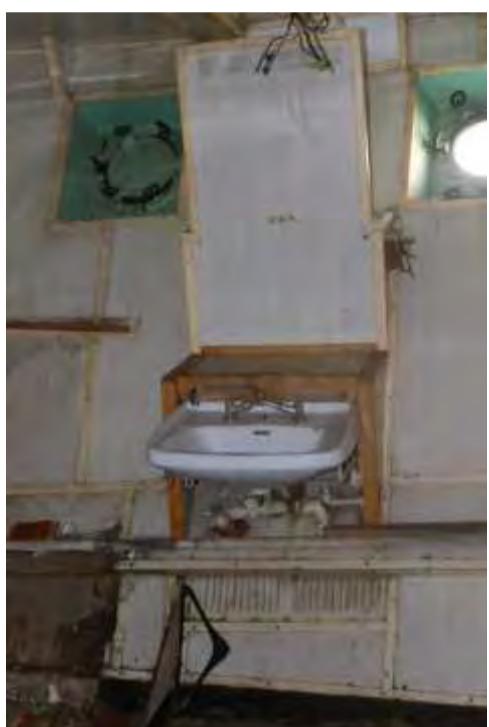
Fotografija postojećeg stanja 42

Postojeće stanje: Pod kabine pokriven je tepisonom zelene boje, ispod kojeg je vidljiva metalna struktura. Spušteni strop i zidovi prekriveni su svijetlim furnirom. Na zidnoj plohi suprotno od ulaza nalazi se umivaonik, iznad kojeg su dva okrugla prozorčića. Na jednoj strani prostorije nalazi se krevet na kat s ladicama. Sve površine prekrivene su naslagama nečistoća.

Valorizacija: Ova prostorija posjeduje određenu razinu ambijentalne vrijednosti kao prostor svakodnevног boravka dočasnika m/b Galeb.

Smjernice i buduća namjena: Budući da su obloge stijenki u jako lošem stanju a namještaj je tek djelomično očuvan, ne preporuča se njihovo zadržavanje već se preporuča uređenje prostora prema Glavnom projektu Prenamjene broda Galeb u brod muzej (DIV M.E.S., svibanj 2017.). Buduća namjena prostorije je muzejska.

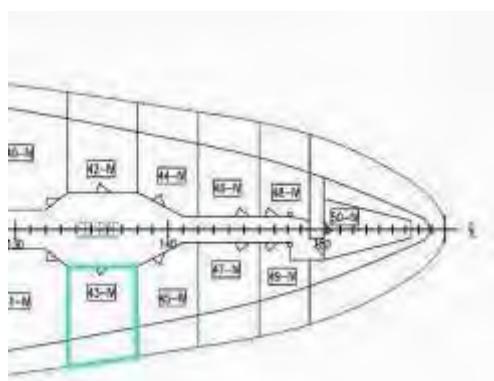
Smještaj i arhivski nacrt prostorije 79

Analiza arhivskog nacrtta: S arhivskog nacrtta se iščitava očuvanost tlocrtne dispozicije, kao i opremljenost namještajem: u prostoriji su se nalazila dva kreveta na kat, tri ormara, umivaonik, dva kutna ormara. Gotovo sav inventar je uništen (vidi tablicu).

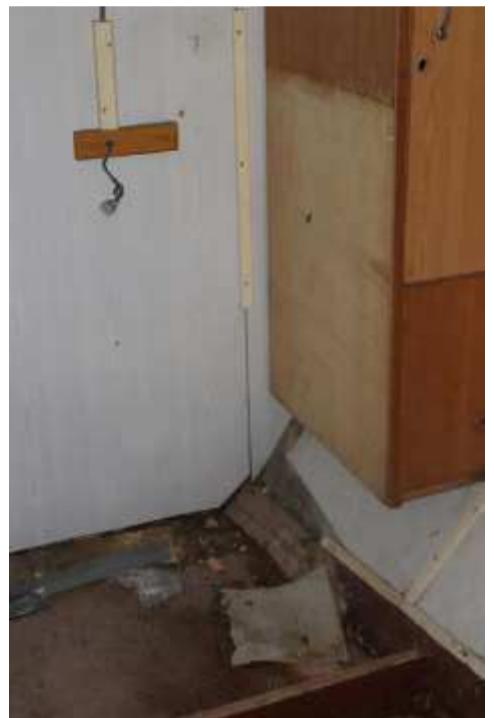
Fotografija postojećeg stanja 93

Postojeće stanje: Pod kabine djelomično je pokriven tepisonom zelene boje, ispod kojeg je vidljiva metalna struktura. Spušteni strop i zidovi prekriveni su svijetlim furnirom. Na zidnoj plohi suprotno od ulaza nalazi se umivaonik, iznad kojeg su dva okrugla prozorčića. Sve površine prekrivene su naslagama nečistoća.

Valorizacija: Ova prostorija posjeduje određenu razinu ambijentalne vrijednosti kao prostor svakodnevnog boravka dočasnika m/b Galeb.

Smjernice i buduća namjena: Budući da su obloge stijenki u jako lošem stanju a namještaj je tek djelomično očuvan, ne preporuča se njihovo zadržavanje već se preporuča uređenje prostora prema Glavnom projektu Prenamjene broda Galeb u brod muzej (DIV M.E.S., svibanj 2017.). Buduća namjena prostorije je muzejska.

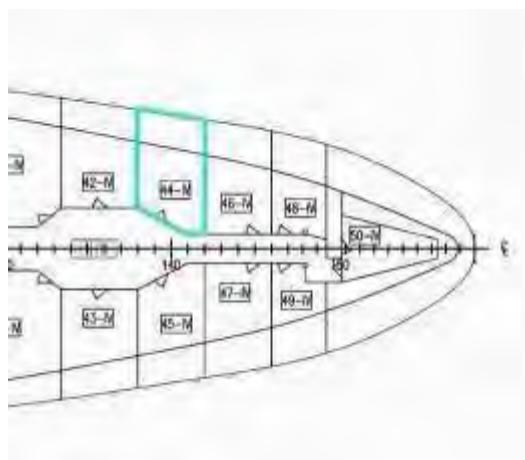
Smještaj i arhivski prostorije 80

Analiza arhivskog nacrta: S arhivskog nacrta se isčitava očuvanost tlocrtne dispozicije, kao i opremljenost namještajem: u prostoriji su se nalazila dva kreveta na kat, dva ormara, umivaonik, stol s dvije stolice.

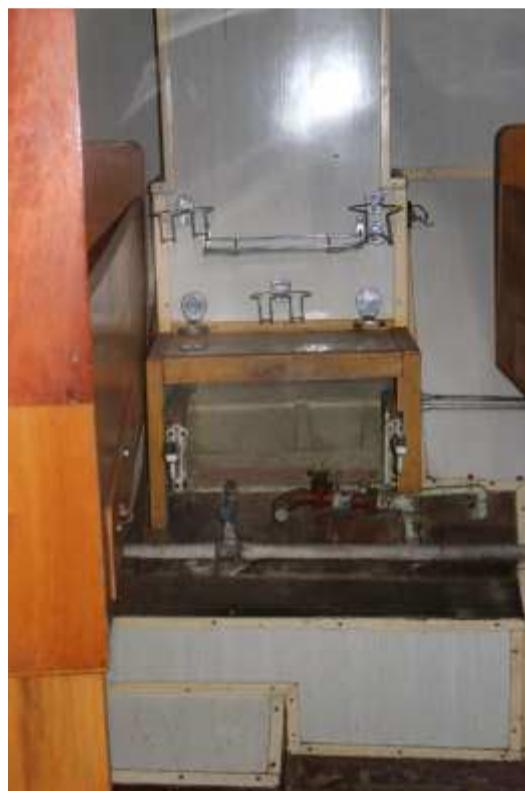
Fotografija postojećeg stanja 94

Postojeće stanje: Pod kabine pokriven je tepisonom zelene boje, ispod kojeg je vidljiva metalna struktura. Spušteni strop i zidovi prekriveni su svijetlim furnirom. Na zidnoj plohi suprotno od ulaza nalazi se postolje umivaonika, iznad kojeg su dva okrugla prozorčića. Sačuvani su kreveti na kat s ladicama i radni stol s ladicom. Sve površine prekrivene su naslagama nečistoća.

Valorizacija: Prostorija posjeduje visoku razinu povijesne i ambijentalne vrijednosti kao prostor svakodnevne upotrebe dočasnika m/b Galeb, čemu pridonosi i dobra očuvanost namještaja i opreme.

Smjernice i buduća namjena: Preporuča se zadržavanje zatečene opreme interijera: demontaža stropne obloge i obloga pregradnih stijenki te (nakon provedenog remontnog zahvata na metalnoj konstrukciji) njihovo vraćanje na izvornu poziciju, uz zamjenu oštećenih dijelova novima, izrađenim od jednakih ili jednakovrijednih materijala, kao i čuvanje zatečenog namještaja (vidi tablicu). Podnu oblogu (tepison) zamijeniti novim, što sličnijih vizualnih karakteristika. Ukoliko nije moguće usvojiti prethodno iznesenu preporuku, prostor urediti prema Glavnom projektu Prenamjene broda Galeb u brod muzej (DIV M.E.S., svibanj 2017.). Buduća namjena prostorije je muzejska.

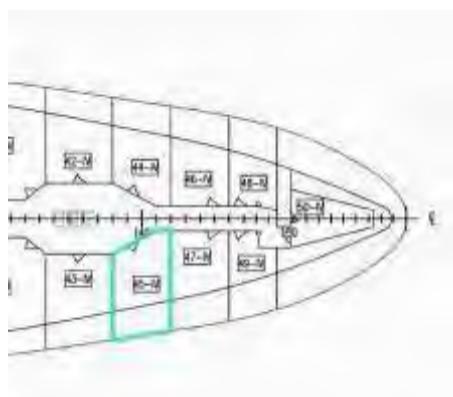
Smještaj i arhivski nacrt prostorije 81

Analiza arhivskog nacra: S arhivskog nacra se iščitava očuvanost tlocrte dispozicije, kao i opremljenost sanitarnim inventaom: u prostoriji se nalazilo deset umivaonika i šest glava tuša (u središnjem dijelu prostorije). Današnji inventar prostorije ne odgovara opisanom.

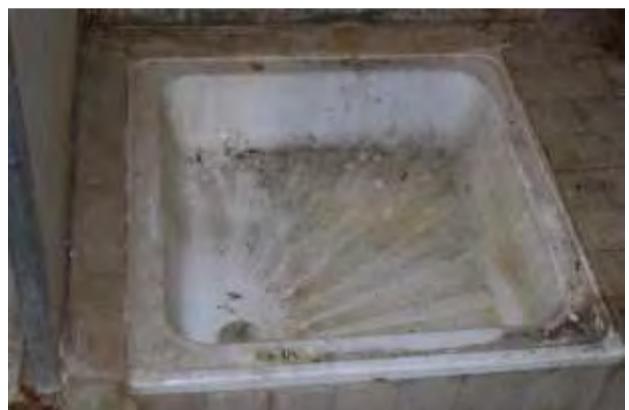
Fotografija postojećeg stanja 95

Postojeće stanje: Pod prostorije prekriven je pravokutnim pločicama bež boje, dok su zidne plohe na kojima je vidljiva metalna struktura spajanja zakovicama obojene bijelom bojom. Uz lijevi zid prostorije nalaze se dvije tuš kabine s pregradama, dok su na desnom dijelu tragovi postolja dvaju umivaonika, iznad kojih su dva ogledala oštećenog zrcalnog sloja. Pod i zidovi prostorije prekriveni su naslagama nečistoća.

Valorizacija: Ova prostorija posjeduje određenu razinu ambijentalne vrijednosti kao utilitarni prostor dočasnika m/b Galeb.

Smjernice i buduća namjena: Preporuča se uređenje prostora prema Glavnom projektu Prenamjene broda Galeb u brod muzej (DIV M.E.S., svibanj 2017.). Buduća namjena prostorije je muzejska.

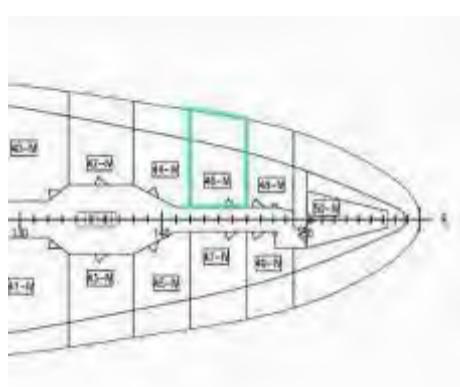
Smještaj i arhivski nacrt prostorije 82

Analiza arhivskog nacrta: S arhivskog nacrta se iščitava očuvanost tlocrtne dispozicije, kao i opremljenost sanitarnim inventarom: u prostoriji su se nalazile četiri pregrade s WC školjkama.

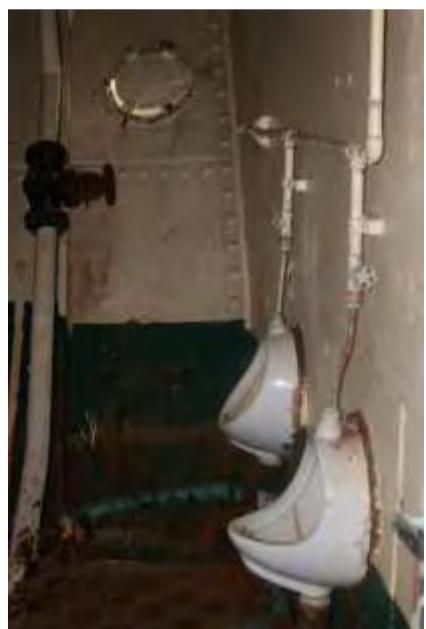
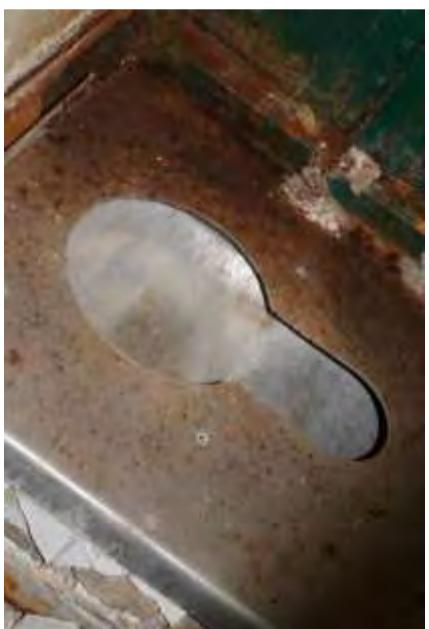
Fotografija postojećeg stanja 96 a, b

Postojeće stanje: Pod prostorije prekriven je kvadratnim pločicama crvene i bijele boje slaganim u uzorak šahovske ploče, dok su zidne plohe na kojima je vidljiva metalna struktura spajana zakovicama obojene bež bojom. Na lijevoj strani prostorije nalaze se metalne pregrade s četiri turska zahoda dok su na desnoj dva pisoara. Sve površine su vrlo onečišćene naslagama nečistoća, kamenca i produkata korozije.

Valorizacija: Ova prostorija posjeduje određenu razinu ambijentalne vrijednosti kao utilitarni prostor dočasnika m/b Galeb.

Smjernice i buduća namjena: Preporuča se uređenje prostora prema Glavnom projektu Prenamjene broda Galeb u brod muzej (DIV M.E.S., svibanj 2017.). Buduća namjena prostorije je muzejska.

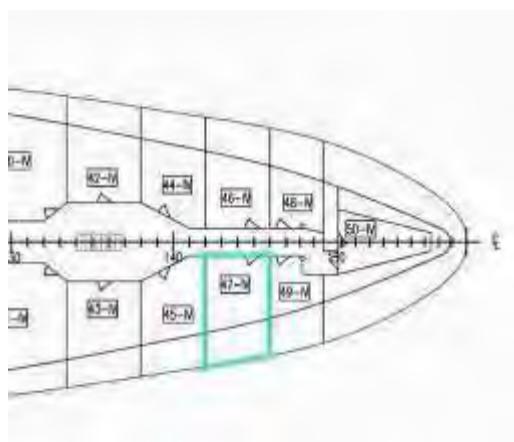
Smještaj i arhivski nacrt prostorije 83

Analiza arhivskog nacrta: S arhivskog nacrta se iščitava očuvanost tlocrtne dispozicije, kao i opremljenost sanitarnim inventarom: u prostoriji su se nalazile četiri pregrade s WC školjkama.

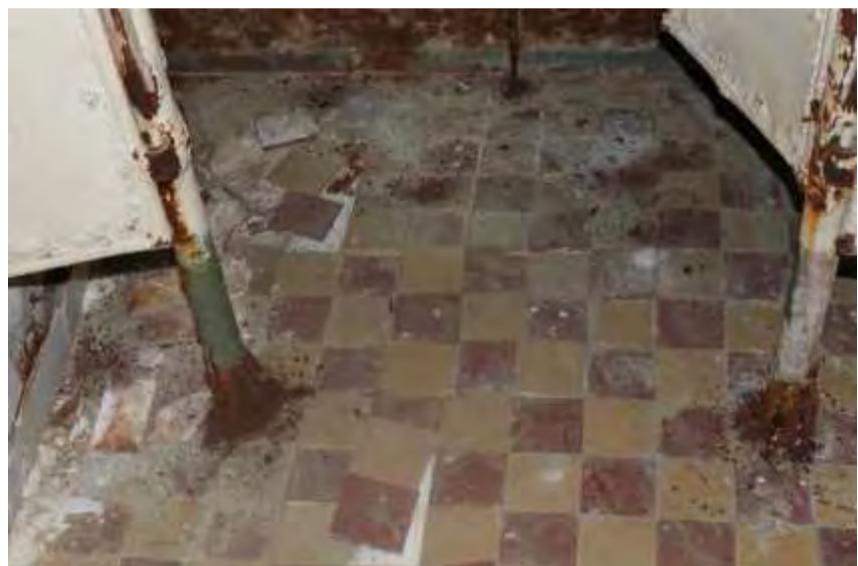
Fotografija postojećeg stanja 97

Postojeće stanje: Pod prostorije prekriven je kvadratnim pločicama crvene i bež boje slaganim u uzorak šahovske ploče, dok su zidne plohe na kojima je vidljiva metalna struktura spajana zakovicama obojene bež bojom. Veći broj pločica odvojen je od podlage a dio i nedostaje. Na desnoj strani prostorije nalaze se metalne pregrade s četiri turska zahoda dok su na lijevoj dva pisoara. Sve površine su vrlo onečišćene naslagama nečistoća, kamenca i produkata korozije.

Valorizacija: Ova prostorija posjeduje određenu razinu ambijentalne vrijednosti kao utilitarni prostor dočasnika m/b Galeb.

Smjernice i buduća namjena: Preporuča se uređenje prostora prema Glavnom projektu Prenamjene broda Galeb u brod muzej (DIV M.E.S., svibanj 2017.). Buduća namjena prostorije je muzejska.

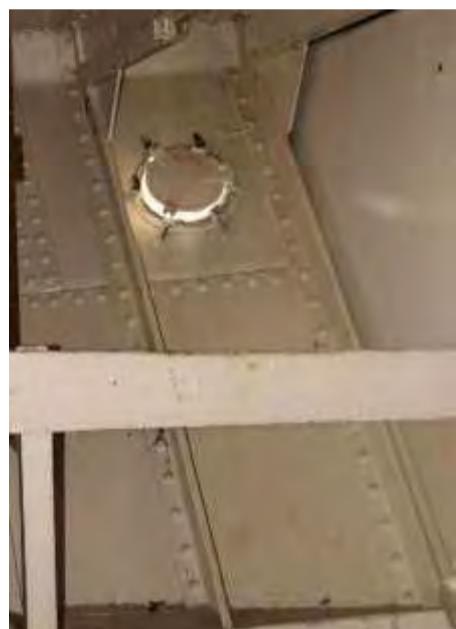
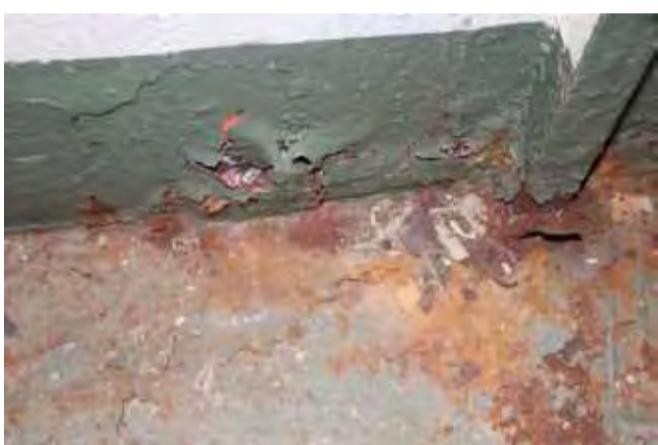
Fotografija postojećeg stanja 98 a. b

Postojeće stanje: Prostorija ima metalni pod i zidne plohe na kojima je vidljiva metalna struktura spajana zakovicama i obojena bež bojom. Uz dulje zidne plohe prostorije prislonjene su drvene police obojane svijetlosivom bojom. Na podu se nalaze veće količine onečišćenja nastalih hrđanjem metalne konstrukcije.

Smjernice i buduća namjena: Preporuča se uređenje prostora prema Glavnom projektu Prenamjene broda Galeb u brod muzej (DIV M.E.S., svibanj 2017.). Buduća namjena prostorije je muzejska.

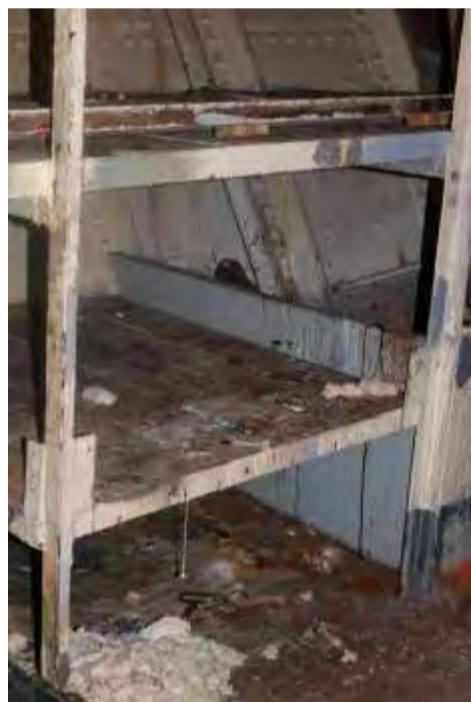
Fotografija postojećeg stanja 99

Postojeće stanje: Prostorija ima metalni pod i zidne plohe na kojima je vidljiva metalna struktura spajana zakovicama obojena bež bojom. Uz dulje zidne plohe prostorije prislonjene su drvene police obojane bež bojom na kojima se nalaze veće količine nataloženih nečistoća. Na podu prostorije se nalaze onečišćenja nastala hrđanjem metalne konstrukcije.

Smjernice i buduća namjena: Preporuča se uređenje prostora prema Glavnom projektu Prenamjene broda Galeb u brod muzej (DIV M.E.S., svibanj 2017.). Buduća namjena prostorije je muzejska.

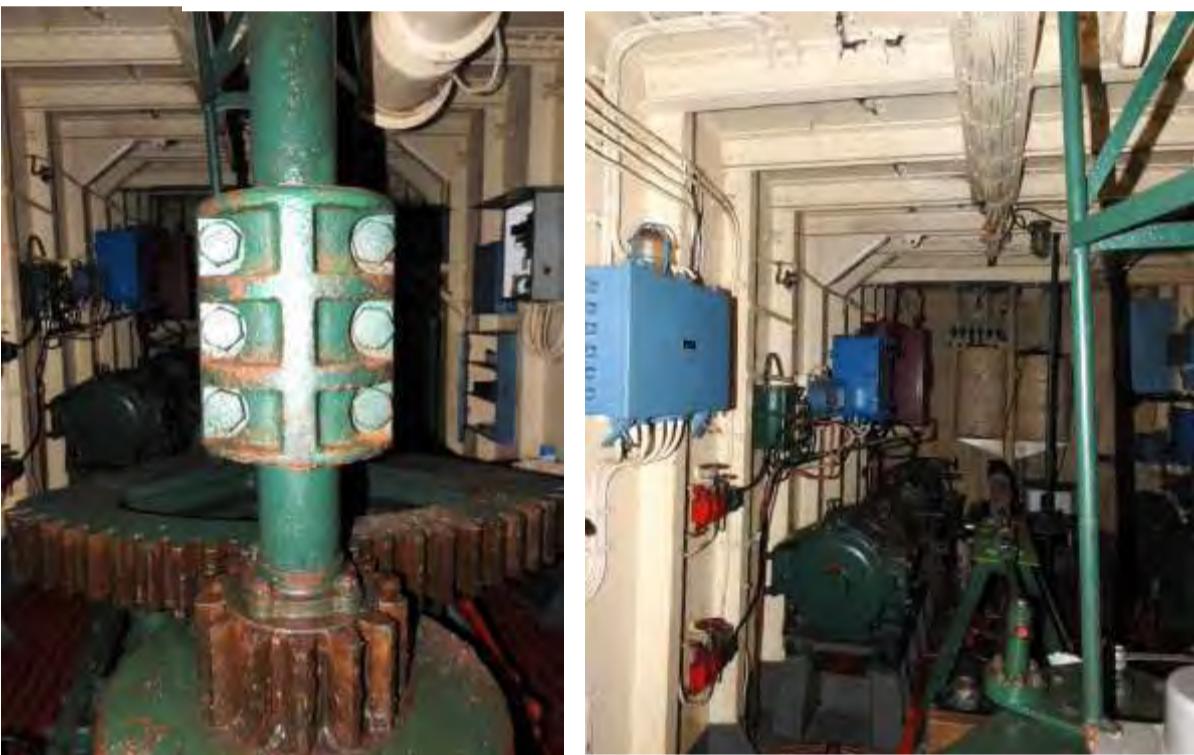
Fotografija postojećeg stanja 100 a i b

Postojeće stanje: Pod prostorije je metalni, bez obloga, a metalne pregradne plohe (vertikalne i horizontalne) s vidljivim zakovicama obojane su bež bojom. Vidljive su kutije, prekidači i Prostorijska nema prozora.

Valorizacija: Prostori su vrijedan primjerak tehničke (brodograđevno-industrijske) baštine te su kao takvi i potencijalno atraktivan prostor buduće muzejske prezentacije.

Smjernice i buduća namjena: S obzirom na vrijednost, predlaže se njegovo čuvanje, uz neophodne zahvate čišćenja i obnove oštećenih površina i elemenata. Stropne obloge i obloge pregradnih stijenki demontirati i nakon provedenog remontnog zahvata na metalnoj konstrukciji vratiti na izvornu poziciju, uz zamjenu oštećenih dijelova novima, izrađenim od jednakih ili jednakovrijednih materijala.

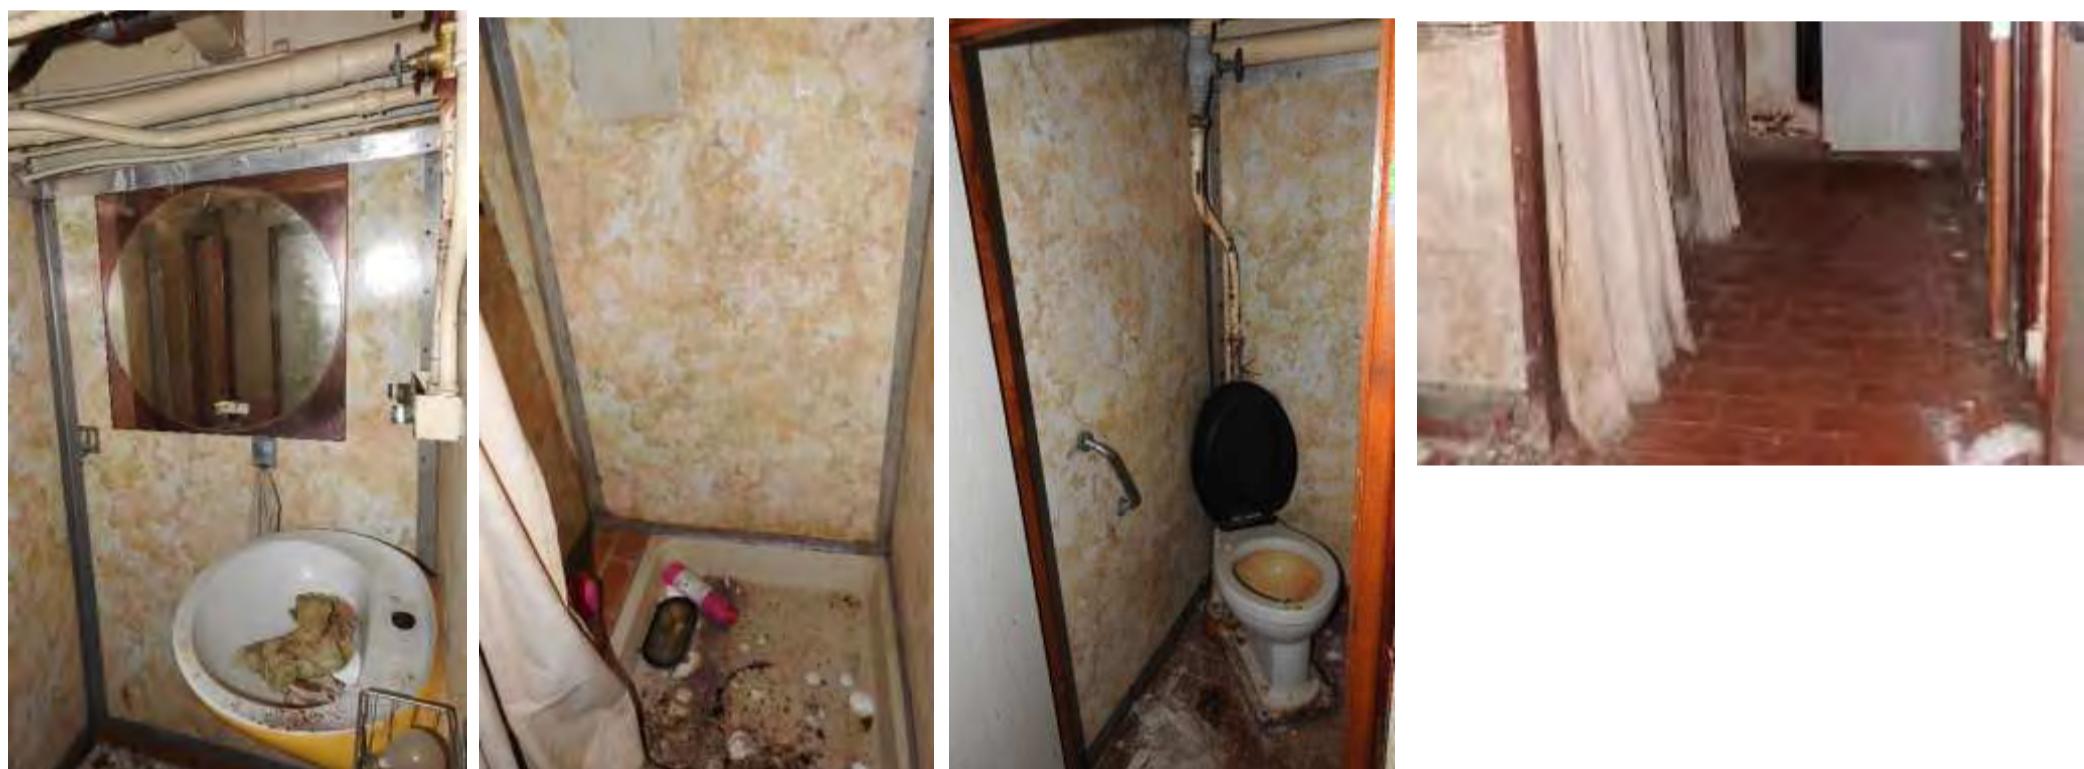
Fotografija postojećeg stanja 101 a, b, c i d

Postojeće stanje: Pod prostorije prekriven je crvenkasto-smeđim kvadratnim pločicama. Pregradne stijenke obložene su materijal žućkaste boje. Strop je obojan bež bojom. Prostorija nema prozora.

Smjernice i buduća namjena: Ovaj prostor nema istaknutu povjesnu ili ambijentalnu vrijednost te ga je moguće prilagoditi budućoj komercijalnoj namjeni u smislu djelomičnog ili potpunog uklanjanja inventara i njegove adaptacije. Stropne obloge i obloge pregradnih stijenki demontirati i nakon provedenog remontnog zahvata na metalnoj konstrukciji vratiti na izvornu poziciju, uz zamjenu oštećenih dijelova novima, izrađenim od jednakih ili jednakovrijednih materijala. Postojeći inventar se može iskoristiti za upotpunjavanje neke druge kupaonice. Preporuča se obnova funkcije jednake izvornoj, prilikom koje treba poštovati postojeću estetiku prostora, tj. sav inventar mora biti u duhu postojećeg uređenja. Buduća namjena ovog prostora je komercijalna (hostel).

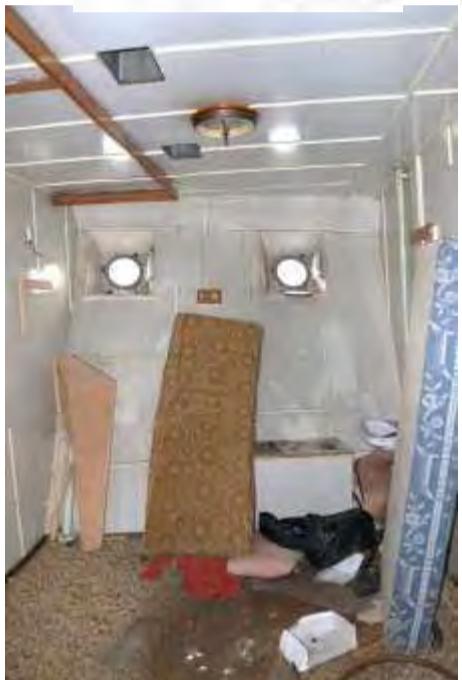
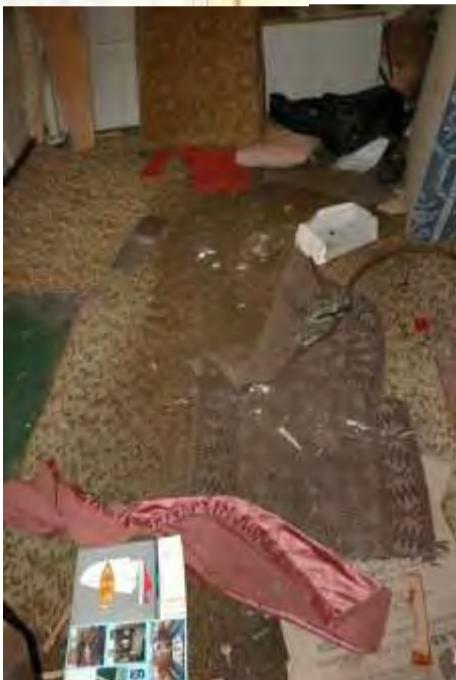
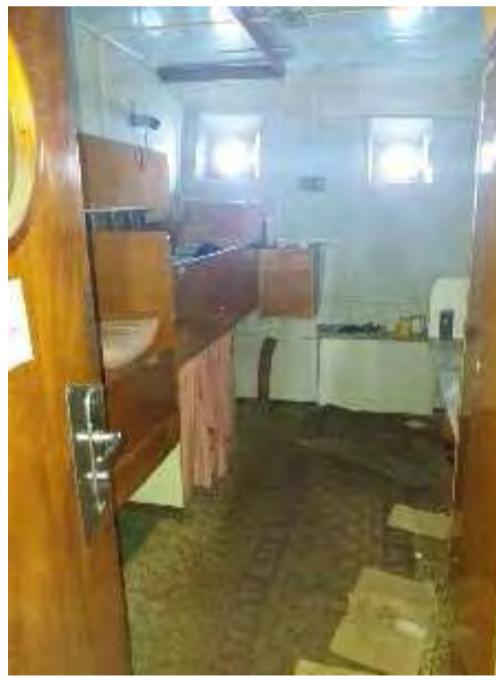
Fotografija postojećeg stanja 102 a, b i c

Valorizacija: Časničke kabine odlikuju se određenom razinom povijesne, ambijentalne, ali i dokumentarne vrijednosti dajući uvid u ambijent svakodnevnog života časnika.

Smjernice i buduća namjena: Predlaže se njihovo očuvanje i prezentacija u što većoj mjeri, a ukoliko ovo nije moguće, zadržavanje tlocrtne dispozicije ove zone, kako je i predviđeno glavnim projektom. Naime, prostorije velikih gabarita nisu karakteristične za školske brodove ove veličine te se zadržavanjem postojećih gabarita zadržava osjećaj boravka na brodu. Ovaj prijedlog vrijedi za sve časničke kabine opisane u nastavku te se stoga neće ponovno iznositи. Kako je buduća namjena ove prostorije komercijalna (hostel) prilikom adaptacije prostora je potrebno poštovati postojeću estetiku prostora, tj. sav inventar mora biti u duhu postojećeg uređenja. Preporuča se zadržavanje zatečene opreme interijera: demontaža stropne obloge i obloga pregradnih stijenki te (nakon provedenog remontnog zahvata na metalnoj konstrukciji) njihovo vraćanje na izvornu poziciju, uz zamjenu oštećenih dijelova novima, izrađenim od jednakih ili jednakovrijednih materijala. Ukoliko nije moguće usvojiti prethodno iznesenu preporuku, prostor urediti prema Glavnom projektu Prenamjene broda Galeb u brod muzej (DIV M.E.S. svibanj 2017.).

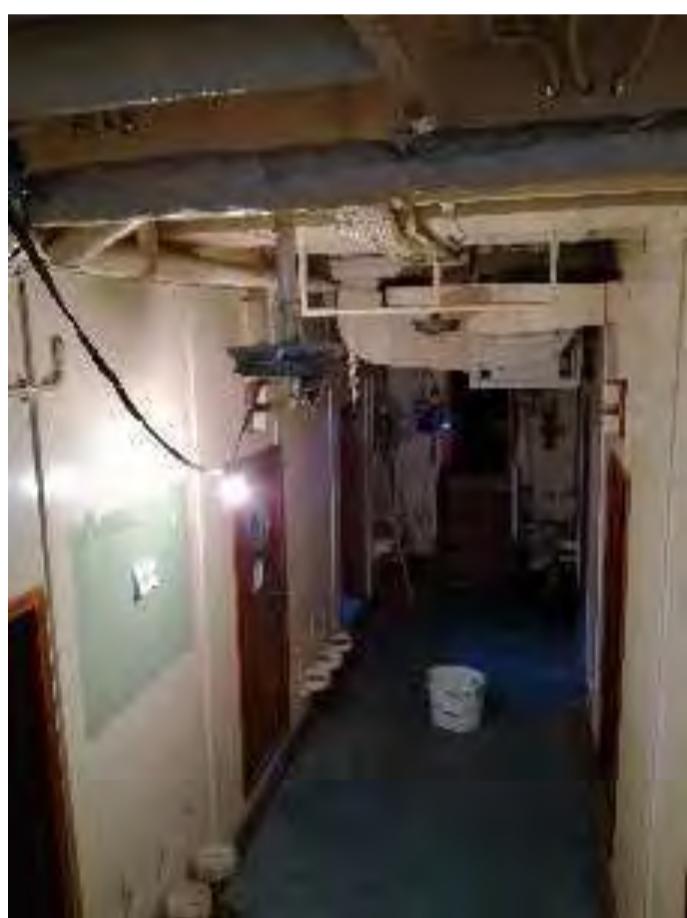
Fotografija postojećeg stanja 103

Postojeće stanje: Podna ploha hodnika obložena je ksilolitom tamnopлавe boje, dok su pregradne plohe na kojima je vidljiva metalna struktura spajana zakovicama obojene bež bojom. Zidne i podne plohe hodnika u dobrom su stanju, s površinski nakupljenim nečistoćama.

Valorizacija: Ovaj prostor ima visoku ambijentalnu vrijednost te ga je potrebno očuvati u izvornom stanju.

Smjernice i buduća namjena: Čišćenje svih pregradnih, stropnih i podnih ploha te premazivanje novom bojom. Stropne obloge i obloge pregradnih stijenki demontirati i nakon provedenog remontnog zahvata na metalnoj konstrukciji vratiti na izvornu poziciju, uz zamjenu oštećenih dijelova novima, izrađenim od jednakih ili jednakovrijednih materijala.

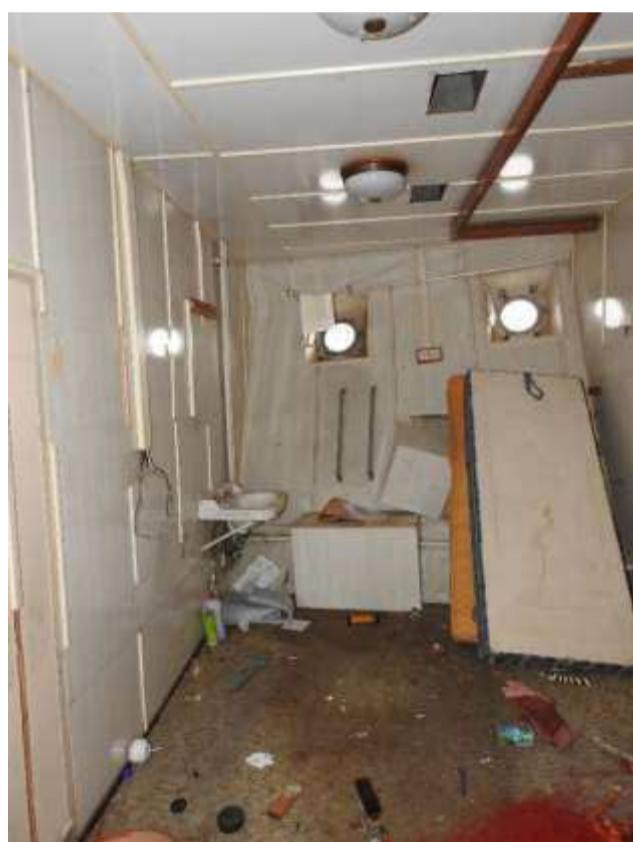
Fotografija postojećeg stanja 104

Postojeće stanje: Pod prostorije prekriven je svijetlim tepisonom, a pregradne plohe (vertikalne i horizontalne) šperpločama svjetlo bež boje na kojem su vidljiva mehanička oštećenja i onečišćenja. Na jednoj pregradi prostorije (suprotno od vrata) nalaze se dva okrugla prozorčića u drvenom kvadratnom okviru. U kabini se nalazi odbačena drvena građa (rastavljeni kreveti, stolići itd.) koju je potrebno ukloniti i odvesti na deponij. Na lijevoj pregradi nalazi se mali umivaonik. Pod i zidne plohe su u stabilnom stanju, s naslagama nečistoća. Sačuvana su dva rasvjetna tijela na stropu.

Valorizacija: Ovaj prostor ima određenu razinu dokumentarne, povijesne, starosne vrijednosti, dajući uvid u svakodnevni život časnika te ga je potrebno očuvati što je više moguće. U kabini se nalazi odbačena drvena građa (rastavljeni kreveti, stolići itd.) koju je potrebno ukloniti i odvesti na deponij.

Smjernice i buduća namjena: Prethodno iznesene u prostoriji III-7.

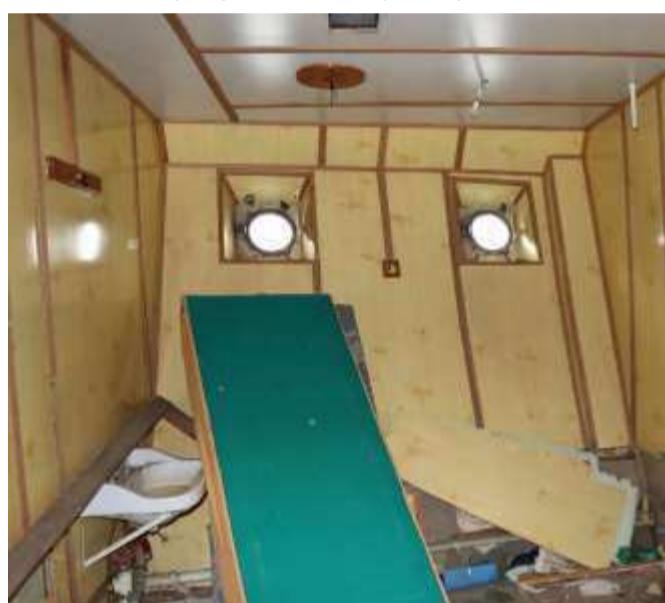
Fotografija postojećeg stanja 105

Postojeće stanje: Pod prostorije prekriven je svijetlim tepisonom, a pregradne plohe šperpločama žute (vertikalne) i bijele (horizontalna) boje na kojem su vidljiva mehanička oštećenja i onečišćenja. Na jednoj pregradi prostorije (suprotno od vrata) nalaze se dva okrugla prozorčića u drvenom kvadratnom okviru. U kabini se nalazi odbačena drvena građa (rastavljeni kreveti, stolići itd.) koju je potrebno ukloniti, odnosno eventualno rekonstruirati uništeni namještaj. Na lijevoj pregradi nalazi se mali umivaonik. Pod i zidne

plohe su u stabilnom stanju, s naslagama nečistoća. Sačuvana su dva stropna rasvjetna tijela.

Smjernice i buduća namjena: Prethodno iznesene u prostoriji III-7.

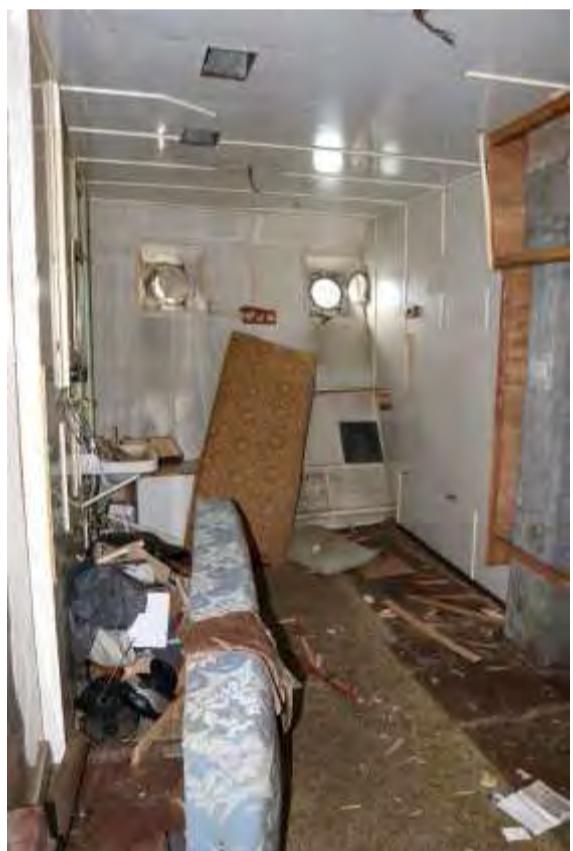
Fotografija postojećeg stanja 107

Postojeće stanje: Pod prostorije prekriven je svjetlim tepisonom, a pregradne plohe (vertikalne i horizontalne) šperpločama svijetlo bež boje na kojem su vidljiva mehanička oštećenja i onečišćenja. Na jednoj pregradi prostorije (suprotno od vrata) nalaze se dva okrugla prozorčića u drvenom kvadratnom okviru. U kabini se nalaze madraci, letvice, odbačene tkanine. Na lijevoj pregradi nalazi se mali umivaonik. Pod i zidne plohe su u lošem stanju, s naslagama nečistoća.

Smjernice i buduća namjena: Prethodno iznesene u prostoriji III-7. Ranije navedene madrace, letvice, odbačene tkanine je potrebno odvesti na deponij.

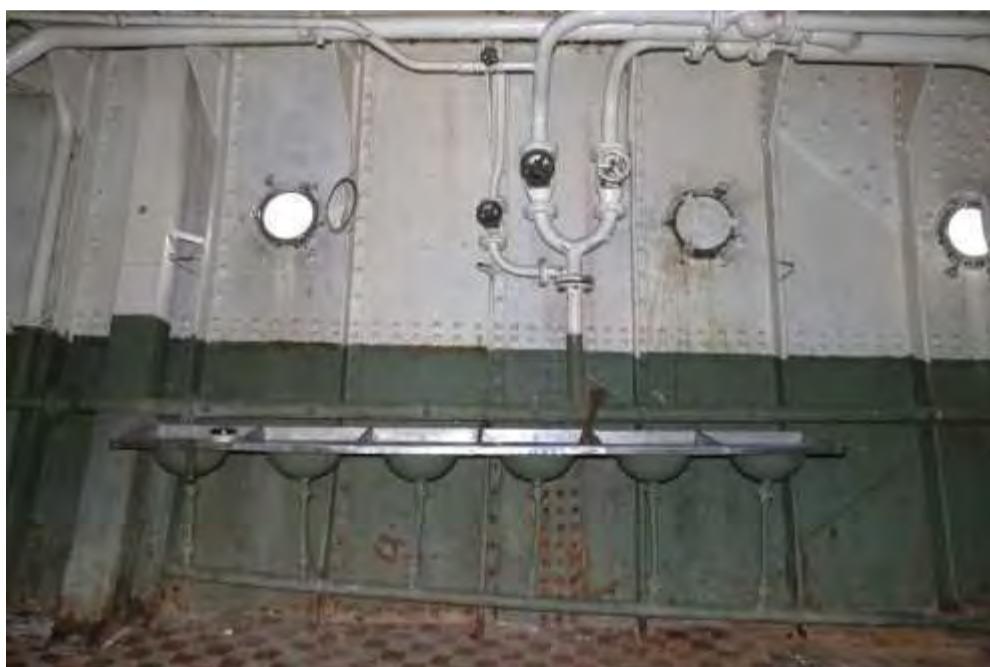
Fotografija postojećeg stanja 109

Postojeće stanje: Pod prostorije prekriven je kvadratnim pločicama crvene i bež boje slaganim u uzorak šahovske ploče, dok su pregradne plohe na kojima je vidljiva metalna struktura spajanja zakovicama obojene bijelom i zelenom bojom. Na pregradi prostorije suprotno od ulaza nalaze se tri okrugla prozora i umivaonici od nehrđajućeg čelika. Sve površine prekrivene su naslagama nečistoća, hrđe i kamena.

Smjernice i buduća namjena: Ovaj prostor posjeduje određenu ambijentalnu vrijednost kao svjedok svakodnevnog života posade te se predlaže njegovo očuvanje i obnova (čišćenje, ponovno premazivanje).

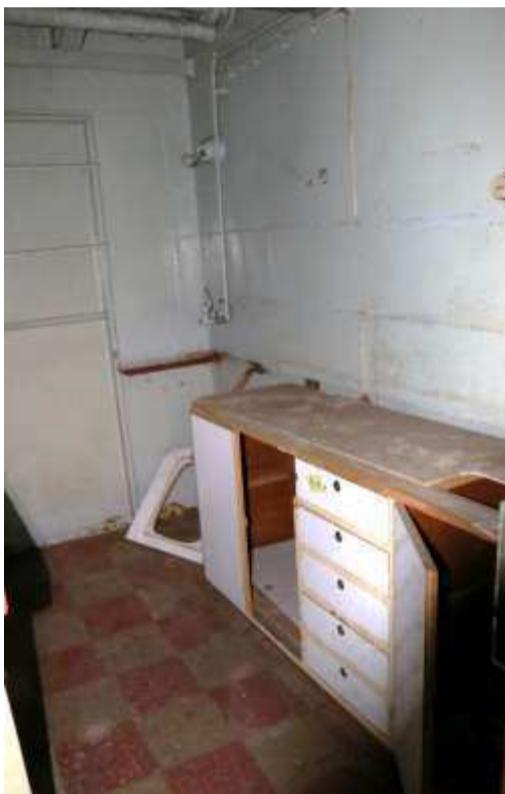
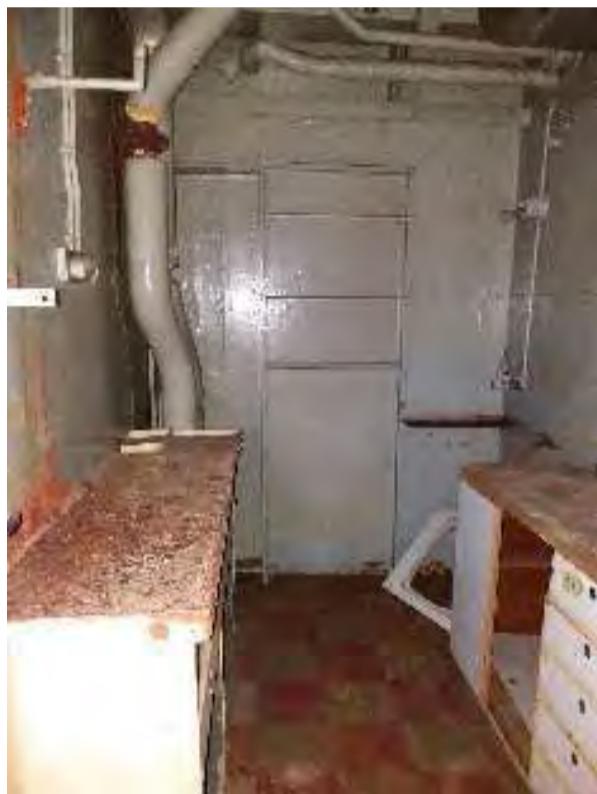
Fotografija postojećeg stanja 110 a i b

Postojeće stanje: Pod prostorije prekriven je kvadratnim pločama crvene i bež boje slaganim u uzorak šahovske ploče, dok su pregrade obložene šperpločama obojene bež bojom.

Valorizacija: Ovaj prostor ima određenu razinu dokumentarne, povijesne, starosne vrijednosti, dajući uvid u radnje koje su se odvijale na brodu te ga je potrebno očuvati što je više moguće.

Smjernice i buduća namjena: Preporuča se zadržavanje zatečene opreme interijera: demontaža stropne obloge i obloga pregradnih stijenki te (nakon provedenog remontnog zahvata na metalnoj konstrukciji) njihovo vraćanje na izvornu poziciju, uz zamjenu oštećenih dijelova novima, izrađenim od jednakih ili jednakovrijednih materijala. Ukoliko nije moguće usvojiti prethodno iznesenu preporuku, prostor urediti prema

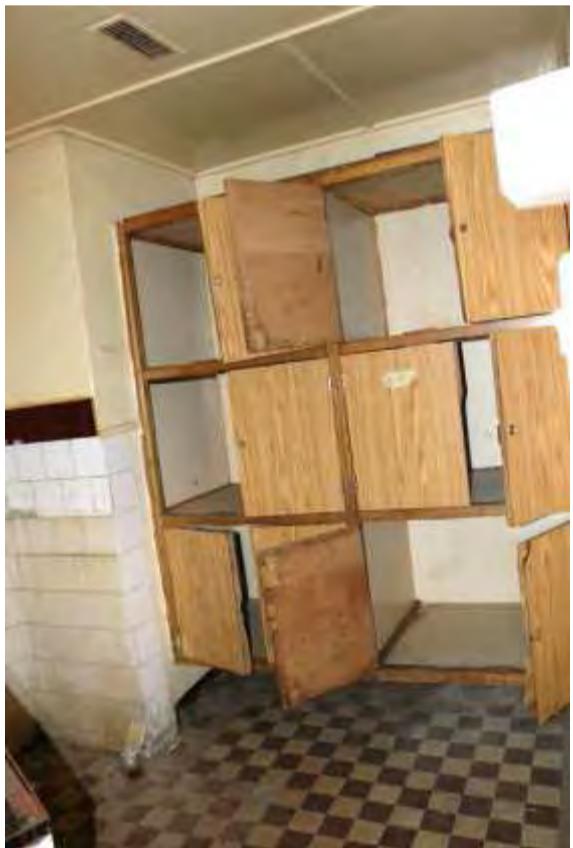
Fotografija postojećeg stanja 111

Postojeće stanje: Pod prostorije prekriven je kvadratnim pločicama crvene i bež boje slaganim u uzorak šahovske ploče, dok su pregrade obložene šperpločama obojene bež bojom i do visine od metra (od poda) bijelim pločicama.

Smjernice i buduća namjena: Preporuča se zadržavanje zatečene opreme interijera: demontaža stropne obloge i obloga pregradnih stijenki te (nakon provedenog remontnog zahvata na metalnoj konstrukciji) njihovo vraćanje na izvornu poziciju, uz zamjenu oštećenih dijelova novima, izrađenim od jednakih ili jednakovrijednih materijala. Ukoliko nije moguće usvojiti prethodno iznesenu preporuku, prostor urediti prema Glavnom projektu Prenamjene broda Galeb u brod muzej (DIV M.E.S. svibanj 2017.). Buduća namjena prostorije je komercijalna.

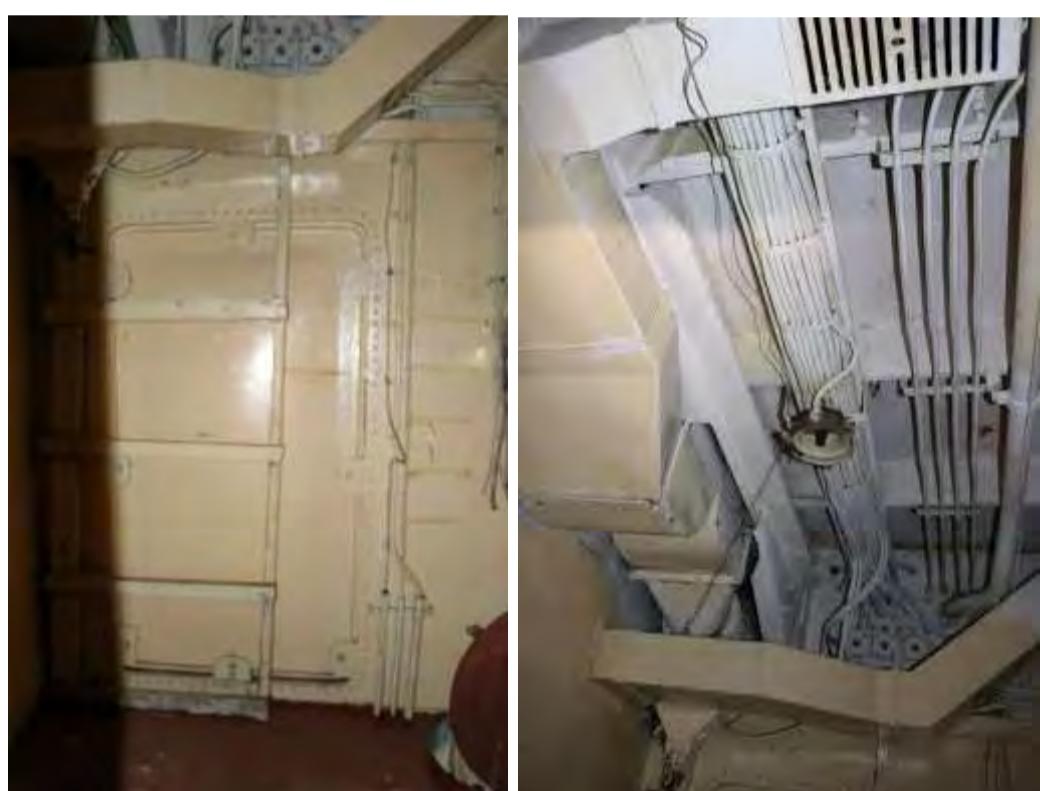
Fotografija postojećeg stanja 112

Postojeće stanje: Pod prostorije prekriven je tamno crvenim ksilolitom, a pregrade furnirom svijetlo bež boje na kojem su vidljiva mehanička oštećenja i onečišćenja.

Smjernice i buduća namjena: Ovaj prostor nema istaknutu povijesnu ili ambijentalnu vrijednost te ga je moguće prilagoditi budućoj komercijalnoj namjeni u smislu potpunog uklanjanja stijenki i inventara. Nije potrebno čuvati postojeće električne vodove. Buduća namjena prostorije je komercijalna.

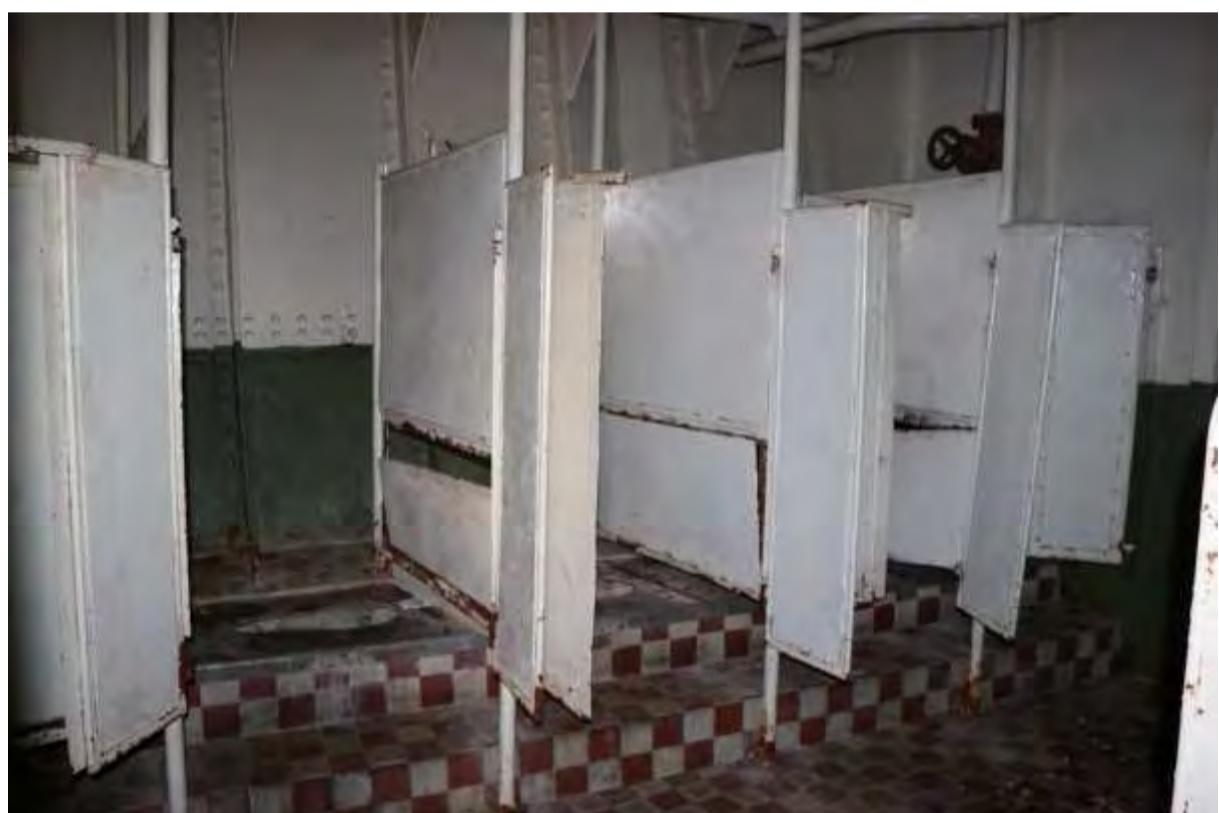
Fotografija postojećeg stanja 113

Postojeće stanje: Pod prostorije prekriven je kvadratnim pločicama crvene i bež boje slaganim u uzorak šahovske ploče, dok su pregradne plohe na kojima je vidljiva metalna struktura spajana zakovicama obojene bež bojom. Veći broj pločica odvojen je od podlage a dio i nedostaje. Na desnoj strani prostorije nalaze se metalne pregrade s turskim zahodima dok su na lijevoj dva pisoara. Sve površine prekrivene su naslagama nečistoća, korozije i kamenca.

Smjernice i buduća namjena: Ovaj prostor posjeduju određenu ambijentalnu vrijednost kao svjedok svakodnevnog života posade te se predlaže njegovo barem djelomično očuvanje na način da se jedan odjeljak sa turskim zahodom dovede u prezentabilno stanje, bez vraćanja funkcionalnosti. U ostale odjeljke se mogu ugraditi suvremene sanitarije. Pisoari su u dobrom stanju te se nakon provedenog zahvata čišćenja i zamjene instalacija mogu staviti u funkciju. Mogu se i u potpunosti zamijeniti novima iz higijenskih razloga.
