Konzervatorsko-restauratorski elaborat motornog broda Galeb

Split, veljača 2019.

Pisana dokumentacija, fotodokumentacija zatečenog stanja, istražni radovi, kemijske analize, izrada smjernica, izrada troškovnika

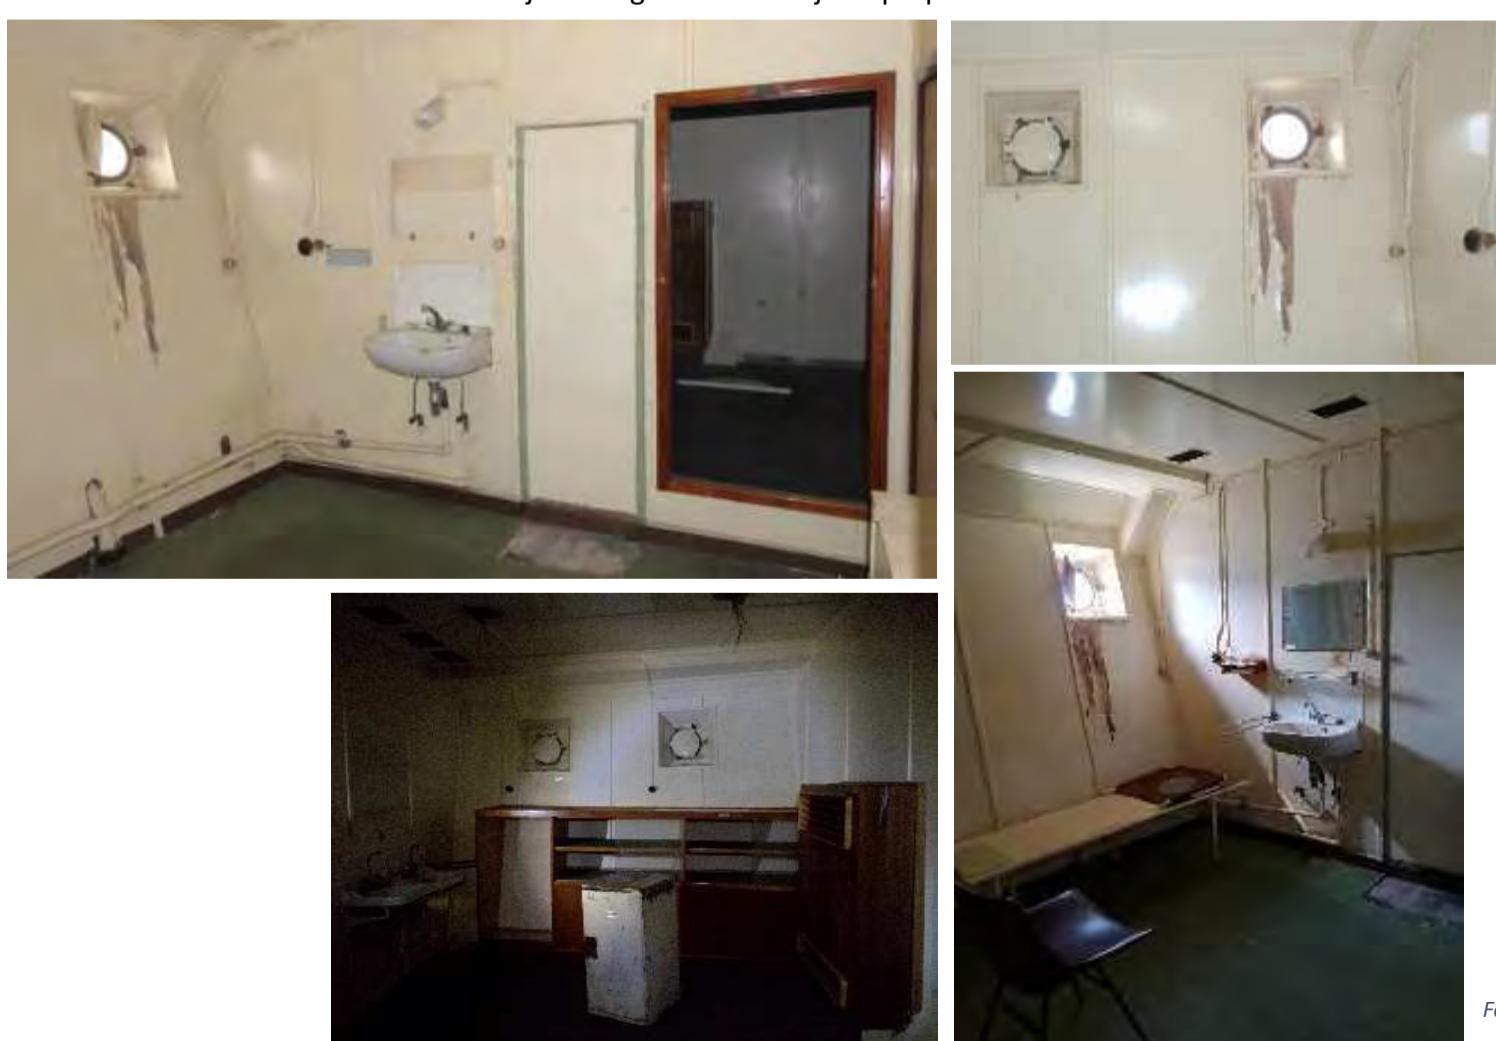
Fotografija postojećeg stanja 117 a, b c i d

Postojeće stanje: Pod prostorije prekriven je zelenim tepisonom, a pregrade

furniru obojanim bež bojom kojem su vidljiva mehanička oštećenja i onečišćenja. Na jednoj pregradi prostorije (suprotno od vrata) nalaze se dva okrugla prozoričića u drvenom kvadratnom okviru. Na lijevom dijelu pregrade koja ambulantu dijeli s Operacijskom salom nalazi se umivaonik.

S ambulantom su spojene dvije prostorije: 21-00 Operacijska sala i 22-00 Sterilizacija instrumenata. Postojeći umivaonik nije potrebno čuvati i prezentirati, već ga je moguće zamijeniti novim ukoliko će se prostorija prezentirati.

Smjernice i buduća namjena Preporuča se zadržavanje zatečene opreme interijera: demontaža stropne obloge i obloga pregradnih stijenki te (nakon provedenog remontnog zahvata na metalnoj konstrukciji) njihovo vraćanje na izvornu poziciju, uz zamjenu oštećenih dijelova novima, izrađenim od jednakih ili jednakovrijednih materijala, kao i čuvanje zatečenog namještaja (vidi tablicu). Ukoliko nije moguće usvojiti prethodno iznesenu preporuku, prostor urediti prema Glavnom projektu Prenamjene broda Galeb u brod muzej (DIV M.E.S. svibanj 2017.). Buduća namjena prostorije je komercijalna. U svim prostorijama ambulante trebaju na zidovima biti slike (fotografije ili crteži rekonstrukcije) izvornog stanja tih prostorija. Pod je potrebno ukloniti i zamijeniti novim jednakim vizualnim karakteristikama.

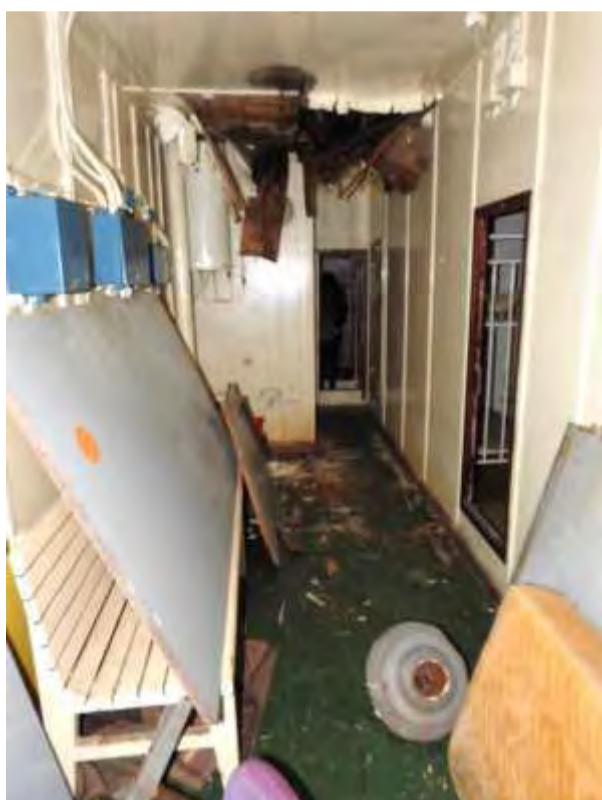
Fotografija postojećeg stanja 118

Postojeće stanje: Pod prostorije prekriven je zelenim linoleumom, a pregrade furnirom obojanim bež bojom. Spušteni strop obložen je obojanim furnirom bež boje. Strop je značajno oštećen: vidljiva je rupa koja je nastala zbog propadanja furnira djelovanjem vlage.

Smjernice i buduća namjena: Potrebno je zadržati zatečenu tlocrtnu dispoziciju ovog dijela, osim uređenja poda i pregradnih stijenki, potrebno je sačuvati elektro opremu iznijetu u nastavku. Stropne obloge i obloge pregradnih stijenki demontirati i nakon provedenog remontnog zahvata na metalnoj konstrukciji vratiti na izvornu poziciju, uz zamjenu oštećenih dijelova novima, izrađenim od jednakih ili jednakovrijednih materijala. Pod je potrebno ukloniti i zamijeniti novim jednakih vizualnih karakteristika.

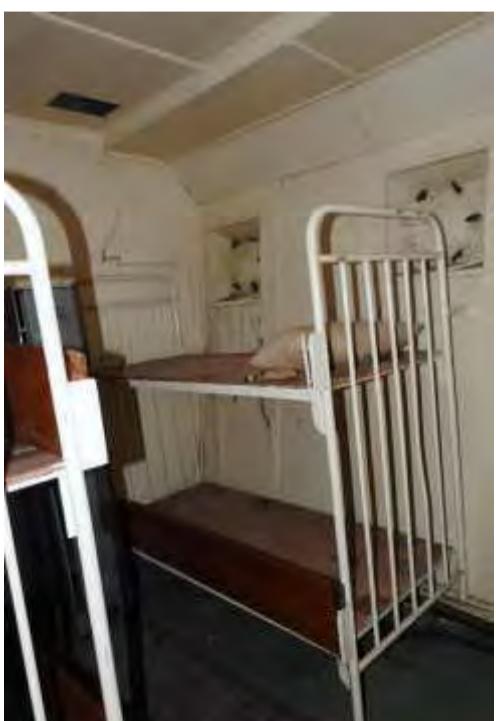
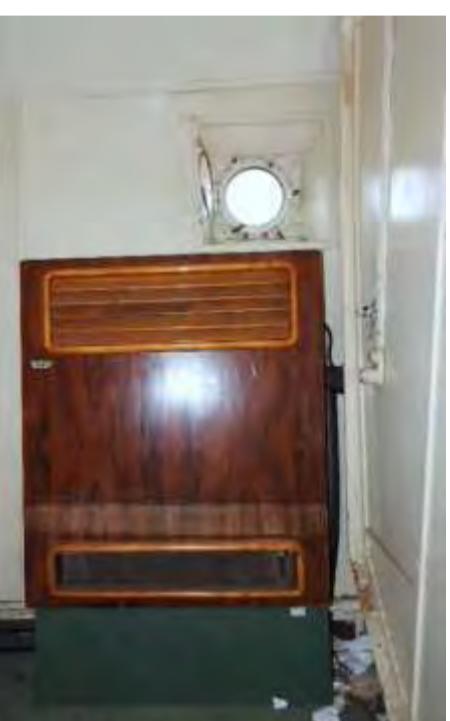
Fotografija postojećeg stanja 119

Postojeće stanje: Pod prostorije prekriven je zelenim tepisonom, a pregrade furnirom obojanim bež bojom kojem su vidljiva mehanička oštećenja i onečišćenja. Na jednoj pregradi prostorije (suprotno od vrata) nalaze se dva okrugla prozorčića u drvenom kvadratnom okviru.

Smjernice i buduća namjena: Prostor ima visoku ambijentalnu vrijednost te je kao takav potencijalno atraktivan prostor buduće muzejske prezentacije. Stoga, predlaže se njegovo čuvanje i prezentacija, uz neophodne zahvate čišćenja i obnove oštećenih površina i elemenata. Pod je potrebno ukloniti i zamijeniti novim jednakim vizualnim karakteristikama.

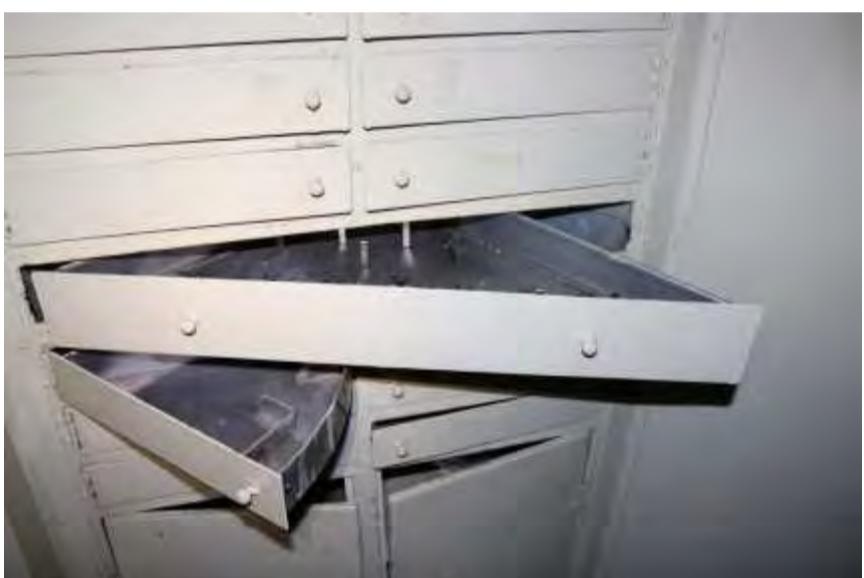
Fotografija zatečenog stanja 3

Postojeće stanje: Pod prostorije prekriven je zelenim tepisonom, a pregrade furnirom obojanim bijelom bojom nakojem su vidljiva mehanička oštećenja i onečišćenja. Na jednoj pregradi prostorije (suprotno od vrata) nalaze se dva okrugla prozorčića u drvenom kvadratnom okviru.

Smjernice i buduća namjena: Prostor zubne ambulante odlikuje se posebnosti uporabe i visokom ambijentalnom vrijednošću zbog čega se ističe kao potencijalno atraktivni prostor buduće muzejske prezentacije. Stoga se predlaže njegova obnova, uz neophodne zahvate čišćenja i obnove oštećenih površina i elemenata. Ormare je potrebno obnoviti (očistiti, prebojati) i upotpuniti priborom. Pod je potrebno ukloniti i zamjeniti novim jednakim vizualnim karakteristikama.

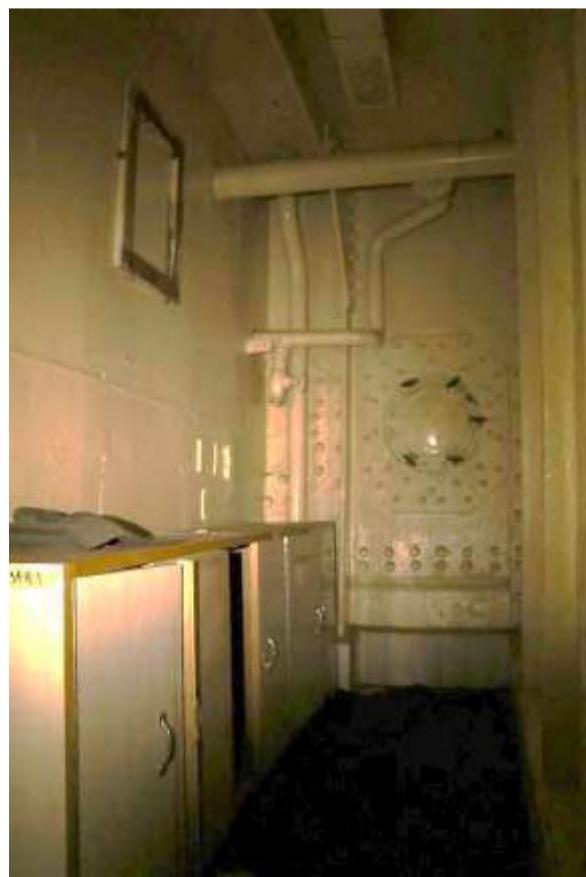
Fotografija zatečenog stanja 5

Postojeće stanje: Pod prostorije prekriven je tamno crvenim ksilolitom, a metalne pregrade s (vidljivom spojevima i zakovicama) i strop su prebojane bež bojom koja je osim diskoloracije u dobrom stanju. Na jednoj pregradi prostorije (suprotno od vrata) nalazi se okrugli prozorčić.

Smjernice i buduća namjena: Budući da nema sačuvanih elemenata WC-a i tuša, već je prostorija prenamjenjena u mini spremište moguća je prenamjena. Lampe iskoristiti za opremanje prostora muzejske namjene. Pod je potrebno ukloniti i zamijeniti novim jednakim vizualnih karakteristika.

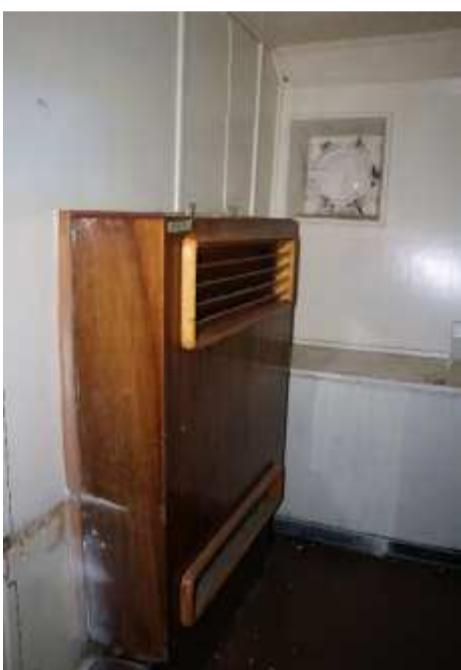
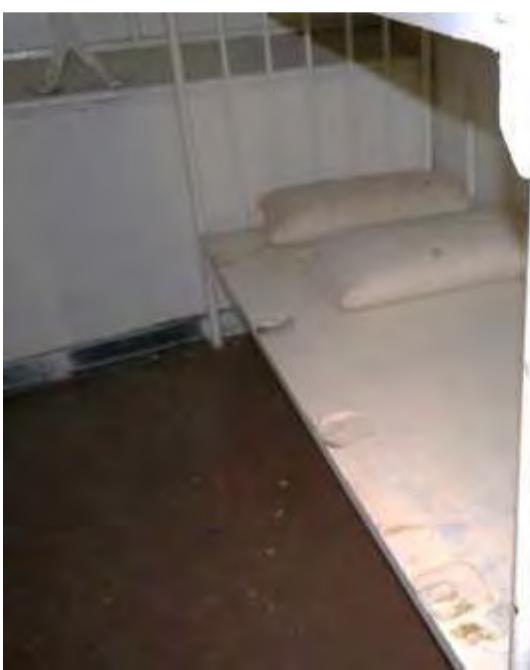
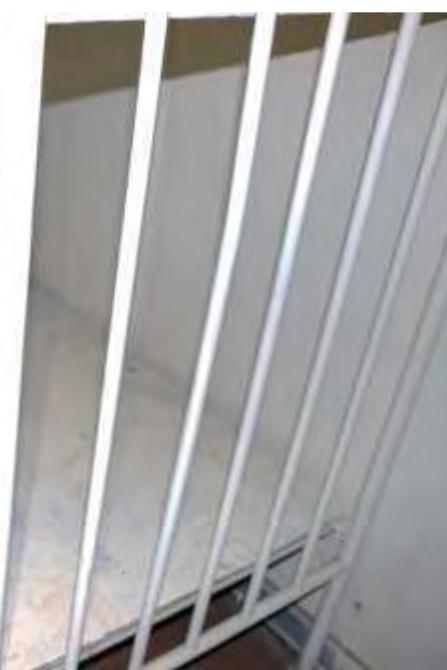
Fotografija zatečenog stanja 6

Postojeće stanje: Pod prostorije prekriven je tamno crvenim ksilolitom, a pregrade šperpločom obojanom bež bojom kojem su vidljiva mehanička oštećenja i onečišćenja. Na jednoj pregradi prostorije (suprotno od vrata) nalaze se dva okrugla prozoričića u drvenom kvadratnom okviru.

Smjernice i buduća namjena: Prostor ima visoku ambijentalnu vrijednost te je kao takav potencijalno atraktivan prostor buduće muzejske prezentacije. Stoga, predlaže se njegovo čuvanje i prezentacija, uz neophodne zahvate čišćenja i obnove oštećenih površina i elemenata. Preporuča se zadržavanje zatečene opreme interijera: demontaža stropne obloge i obloga pregradnih stijenki te (nakon provedenog remontnog zahvata na metalnoj konstrukciji) njihovo vraćanje na izvornu poziciju, uz zamjenu oštećenih dijelova novima, izrađenim od jednakih ili jednakovrijednih materijala, kao i čuvanje zatečenog namještaja (vidi tablicu). Ukoliko nije moguće usvojiti prethodno iznesenu preporuku, prostor urediti prema Glavnom projektu Prenamjene broda Galeb u brod muzej (DIV M.E.S. svibanj 2017.). Buduća namjena prostorije je komercijalna.

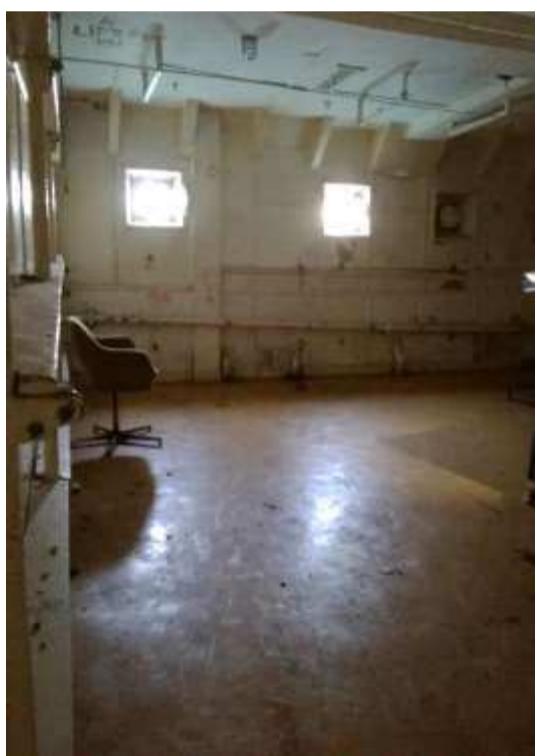
Fotografija postojećeg stanja 120

Postojeće stanje: Iznesene u uvodu spavaonice III-55.

Valorizacija: Ovaj prostor ima određenu razinu ambijentalne, dokumentarne, povijesne i starosne vrijednosti, dajući uvid u svakodnevni život posade. Skučeni dojam samog prostora, koji dimenzijom nije malen te djeluje prostrano kad je prazan, se prezentirati može tek vraćanjem inventara.

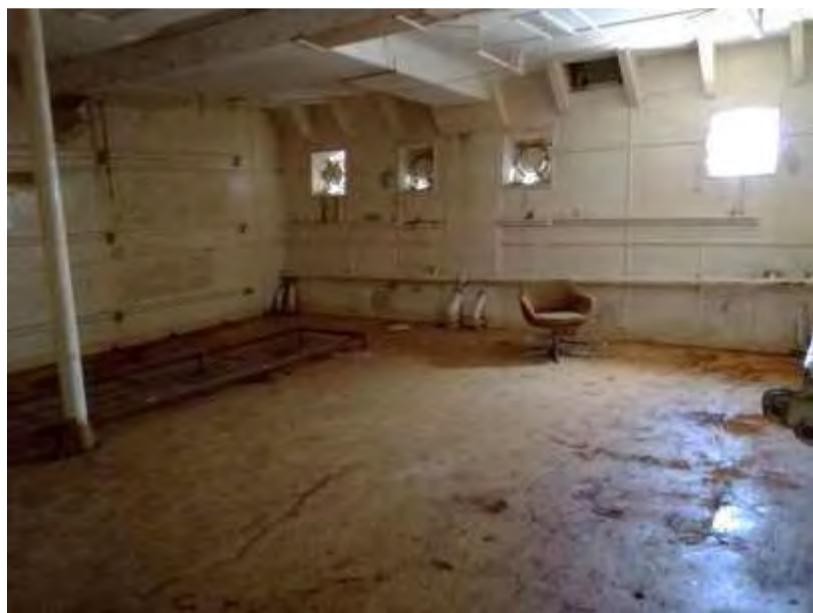
Fotografija zatečenog stanja 7

Postojeće stanje: Iznesene u uvodu spavaonice III-55.

Valorizacija: Ovaj prostor ima određenu razinu ambijentalne, dokumentarne, povijesne i starosne vrijednosti, dajući uvid u svakodnevni život posade. Skučeni dojam samog prostora, koji dimenzijom nije malen te djeluje prostrano kad je prazan, se prezentirati može tek vraćanjem inventara.

Smjernice: Jednako kao postojeće stanje ove spavaonice.

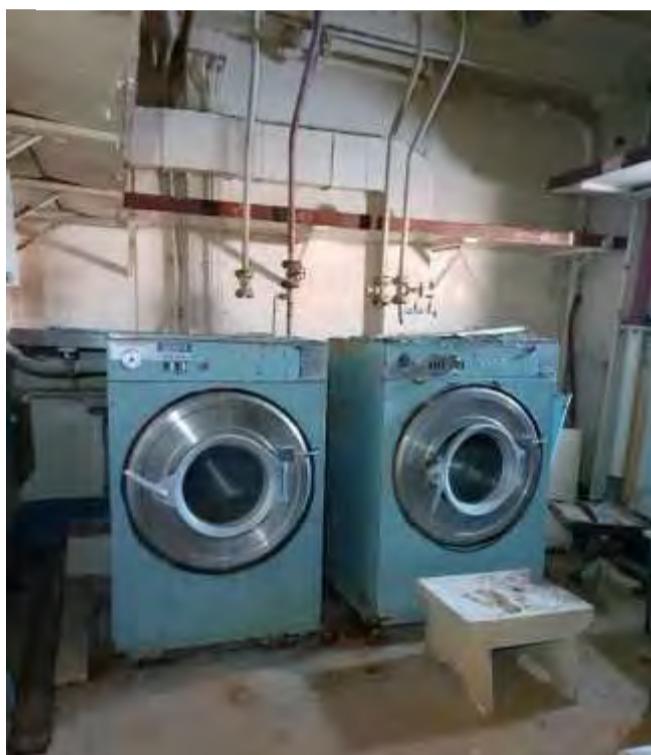
Fotografija postojećeg stanja 121

Postojeće stanje: Pod prostorije osim samog lima nema dodatne obloge te je značajno zahvaćen općom korozijom. Metalne pregrade i strop s vidljivim spajanjem zakovicama su premazane bijelom bojom. Prostorija ima dva okrugla prozora.

Valorizacija: Ovaj prostor ima određenu razinu ambijentalne i dokumentarne vrijednosti, dajući uvid u svakodnevni život posade te ga je potrebno očuvati koliko je moguće.

Smjernice i buduća namjena: Preporuča se zadržavanje zatečene opreme interijera: demontaža stropne obloge i obloga pregradnih stijenki te (nakon provedenog remontnog zahvata na metalnoj konstrukciji) njihovo vraćanje na izvornu poziciju, uz zamjenu oštećenih dijelova novima, izrađenim od jednakih ili jednakovrijednih materijala, kao i čuvanje zatečenog namještaja (vidi tablicu Buduća namjena prostorije je komercijalna. Preporuča se prezentacija praoice rublja kao zanimljivosti iz svakodnevnog života na brodu.). Pod je potrebno ukloniti i zamijeniti novim jednakim vizualnim karakteristikama. Ukoliko nije moguće usvojiti prethodno iznesenu preporuku, prostor urediti prema Glavnom projektu Prenamjene broda Galeb u brod muzej (DIV M.E.S. svibanj 2017.). Moguća je komercijalna uporaba sa istom svrhom, prilikom čega je potrebno prilagoditi postojećem ambijentu.

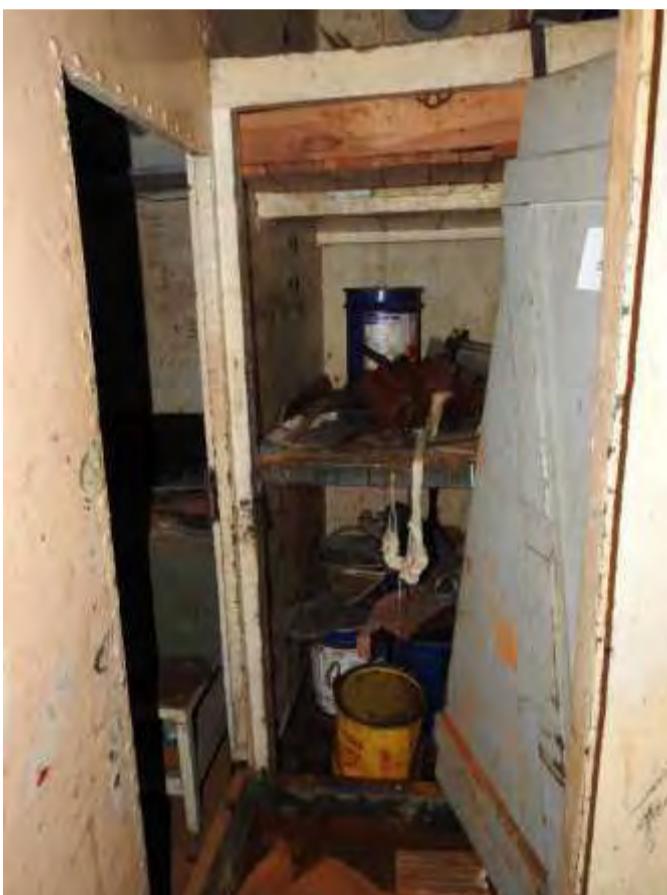
Fotografija postojećeg stanja 122

Postojeće stanje: Pod prostorije prekriven je tamno crvenim ksilolitom, a metalne pregrade s (vidljivom spojevima i zakovicama) i strop su prebojane bež bojom koja je osim diskoloracije u dobrom stanju. Na jednoj pregradi prostorije (suprotno od vrata) nalazi se okrugli prozorčić.

Valorizacija: Ovaj prostor ima određenu razinu ambijentalne, dokumentarne, povijesne i starosne vrijednosti, dajući uvid u svakodnevni život posade te ga je potrebno očuvati što je više moguće.

Smjernice i buduća namjena: Preporuča se zadržavanje zatečene opreme interijera: čišćenje i ponovno premazivanje stropa i pregradnih stijenki te, uz zamjenu oštećenih dijelova novima, izrađenim od jednakih ili jednakovrijednih materijala. Pod je potrebno ukloniti i zamijeniti novim koji će vizualnim karakteristikama odgovarati postojećem, u vrijeme kada nije bio oštećen. Ukoliko nije moguće usvojiti prethodno iznesene preporuke, prostor urediti prema Glavnom projektu Prenamjene broda Galeb u brod muzej (DIV M.E.S. svibanj 2017.). Buduća namjena prostorije je komercijalna.

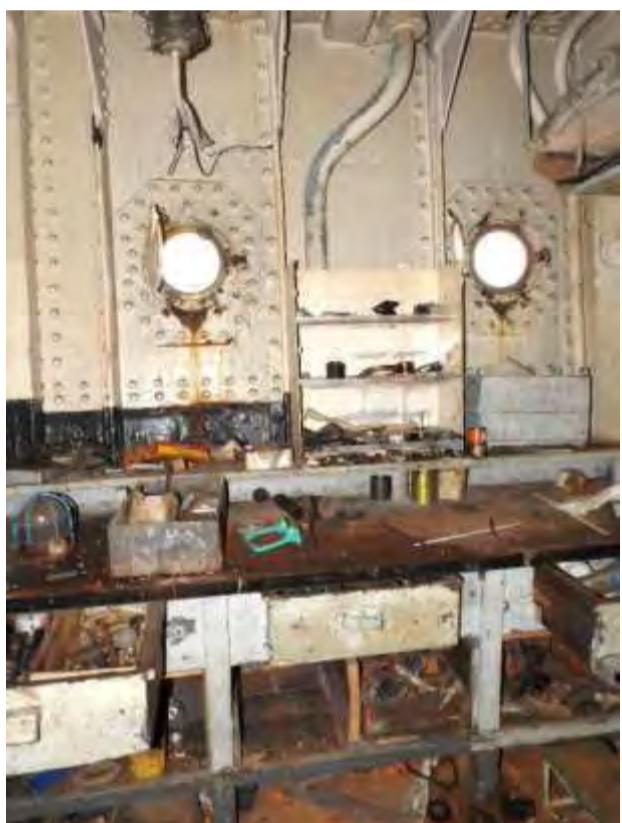
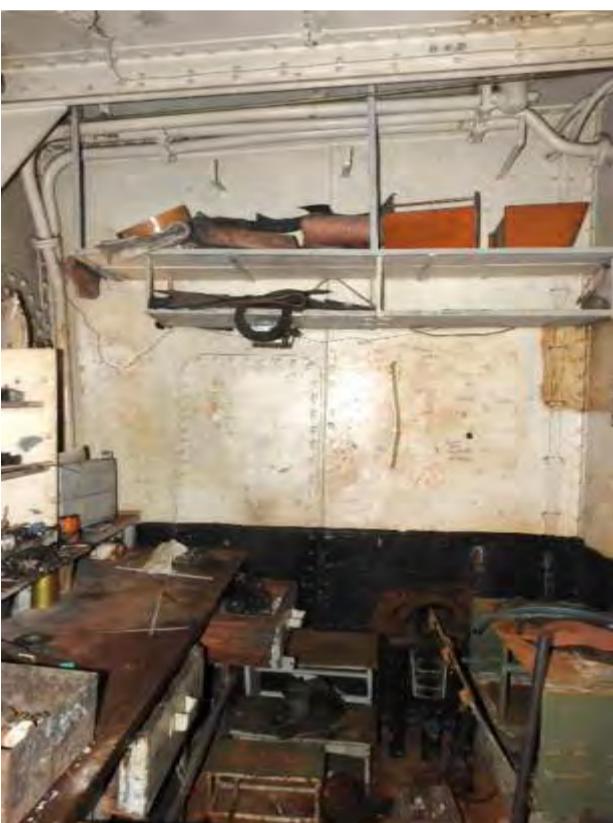
Fotografija postojećeg stanja 123

Postojeće stanje: Strojarska radionica ima dva okrugla svjetla otvora uz koji se cijede koroziski produkti. Donje zone pregrada su obojane crnom (do cca 50 cm visine), a ostatak pregrade svjetlo žutom bojom. Pod strojarske radionice je u lošem stanju, s vidljivim debljim naslagama hrđe. U radionici se još uvijek nalaze stolovi, police i dio alata i materijala koji su značajno propali.

Valorizacija: Ovaj prostor ima određenu razinu ambijentalne, dokumentarne, povjesne i starosne vrijednosti, dajući uvid u radni prostor strojara te ga je potrebno očuvati u što većoj mjeri ukoliko je to moguće.

Smjernice i buduća namjena: S obzirom na njihovo opće stanje stolove je moguće očistiti od korozije i ponovno prebojati, bez potpunog njihova potpuna obnavljanja (koje bi uključivalo veće rekonstruktivne zahvate), kako bi se očitovala i njihova starost. Zbog zanimljivosti izvorne namjene prostorije preporuča se njena obnova i prezentacija u stanju koje bi bilo što sličnije izvornom. Ukoliko se prenamjena u restauratorsku radionicu već ne može izbjegći, potrebno je zadržati elemente namještaja ili izraditi nove prema postojećem pa taj namještaj iskoristiti za prezentaciju u drugom dijelu broda. Osim toga unutar same prostorije mora postojati fotografija⁵ koja prezentira izvoran izgled stanja radionice. Osim in situ, prostoriju je moguće prezentirati u drugom dijelu broda. Izvorni namještaj ili replike se mogu postaviti prema izvornom razmještaju, u drugi prostor, primjerenih dimenzija i oblikovanja. Potrebno je čišćenje svih ploha te ponovno premazivanje. Električne vodove ukloniti. Ukoliko nije moguće usvojiti prethodno iznesenu preporuku, prostor urediti prema Glavnom projektu Prenamjene broda Galeb u brod muzej (DIV M.E.S. svibanj 2017.). Buduća namjena prostorije je radionica.

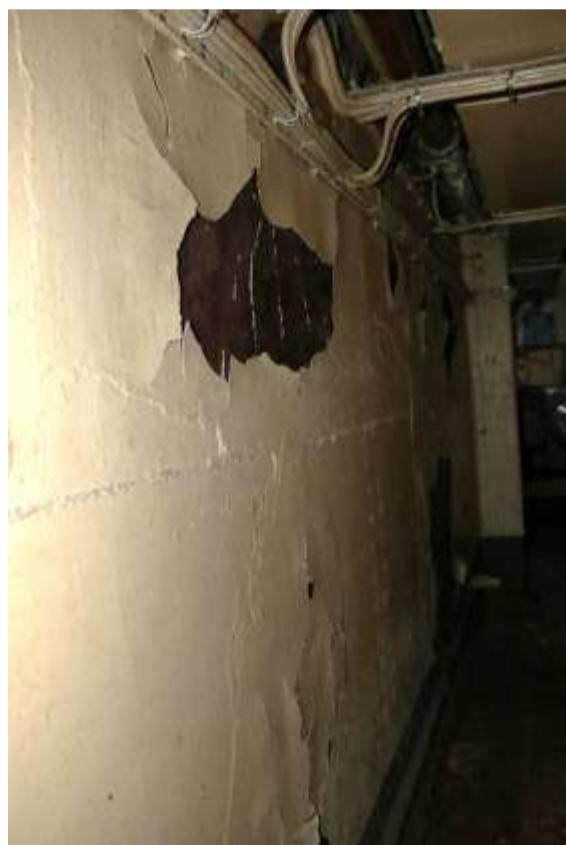
Fotografija postojećeg stanja 124

Postojeće stanje: Pod hodnika prekriven je tamno crvenim ksilolitom na kojem su vidljiva različita oštećenja i onečišćenja (vezana i nevezana nečistoća, tragovi boja, hrđa, razdvojeni spojevi dijelova linoleuma). Pregrade su premazane bijelom bojom.

Valorizacija: Ovaj prostor ima određenu razinu ambijentalne, dokumentarne, povijesne i starosne vrijednosti, dajući uvid u svakodnevni život posade te ga je potrebno očuvati što je više moguće.

Smjernice i buduća namjena: Potrebno je zadržati postojeću prostornu organizaciju, te estetsko oblikovanje što uključuje čišćenje i ponovno premazivanje stijenki, kao i postavljanje novog ksilolitnog poda; sve prema postojećem. Električne vodove ukloniti. Ukoliko nije moguće usvojiti prethodno iznesenu preporuku, prostor urediti prema Glavnom projektu Prenamjene broda Galeb u brod muzej (DIV M.E.S. svibanj 2017.).

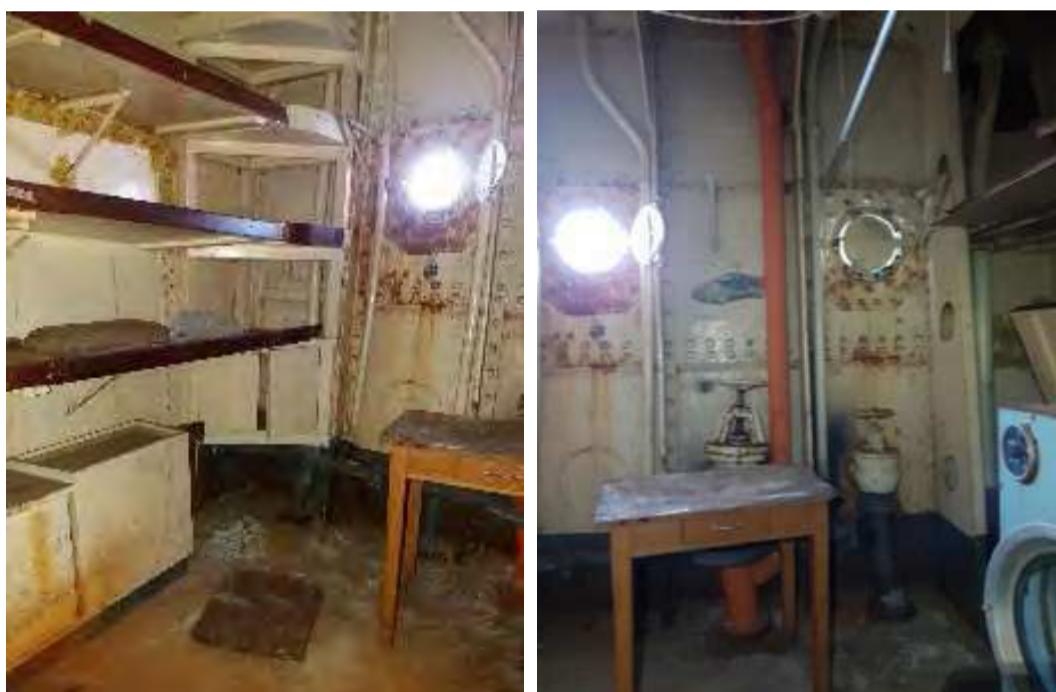
Fotografija zatečenog stanja 8

Postojeće stanje: Pod prostorije osim samog lima nema dodatne obloge te je značajno zahvaćen općom korozijom. Metalne pregrade i strop s vidljivim spajanjem zakovicama su premazane bijelom bojom. Prostorija ima dva okrugla prozora.

Valorizacija: Ovaj prostor ima određenu razinu ambijentalne, dokumentarne, povijesne i starosne vrijednosti, dajući uvid u svakodnevni život posade te ga je potrebno očuvati što je više moguće.

Smjernice i buduća namjena: Ovaj prostor i je potrebno očuvati u izvornom stanju, uz čišćenje svih pregradnih, stropnih i podnih ploha te premazivanje novom bojom. Preporuča se prezentacija sušionice kao zanimljivosti iz svakodnevnog života na brodu. Moguća je komercijalna uporaba sa istom svrhom, prilikom čega je uređenje potrebno prilagoditi ambijentu.

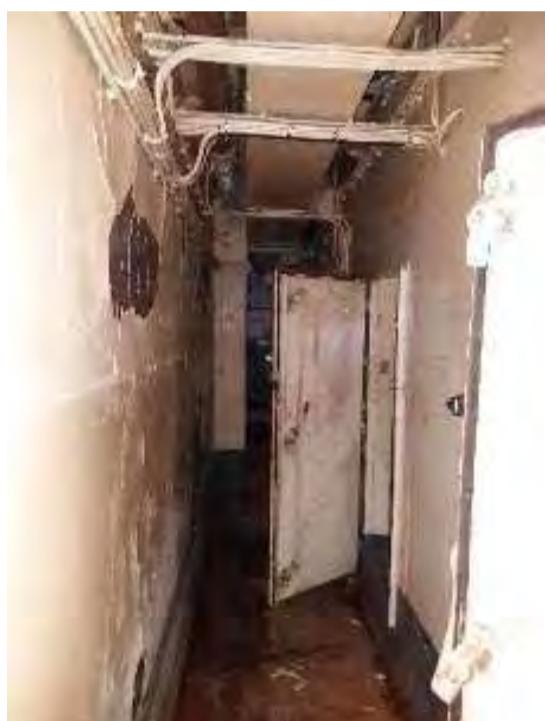
Fotografija postojecog stanja 125

Postojeće stanje: Podna ploha hodnika obložena je ksilolitom tamno crvene boje, dok su pregradne plohe na kojima je vidljiva metalna struktura spajana zakovicama obojene bež bojom. Zidne i podne plohe hodnika u dobrom su stanju, s površinski nakupljenim nečistoćama.

Valorizacija: Ovaj prostor ima visoku ambijentalnu vrijednost te ga je potrebno očuvati u izvornom stanju.

Smjernice i buduća namjena: Preporuča se zadržavanje zatečene opreme interijera: demontaža stropne obloge i obloga pregradnih stijenki te (nakon provedenog remontnog zahvata na metalnoj konstrukciji) njihovo vraćanje na izvornu poziciju, uz zamjenu oštećenih dijelova novima, izrađenim od jednakih ili jednakovrijednih materijala. Ukoliko nije moguće usvojiti prethodno iznesenu preporuku, prostor urediti prema Glavnom projektu Prenamjene broda Galeb u brod muzej (DIV M.E.S. svibanj 2017.). Buduća namjena prostorije je komercijalna.

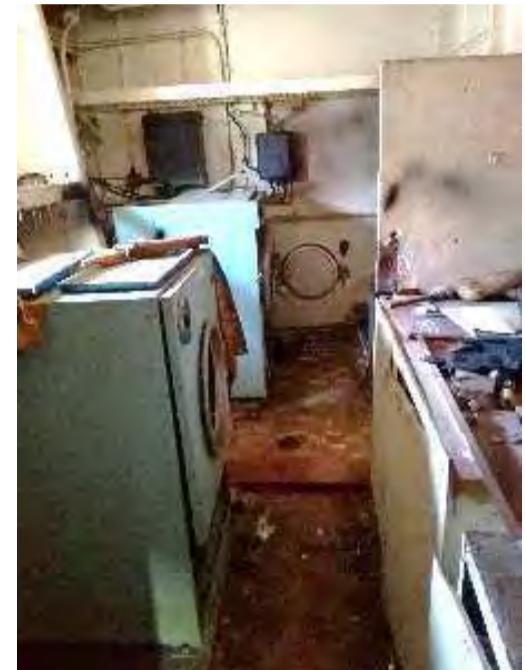
Fotografija postojećeg stanja 126

Postojeće stanje: Podna ploha obložena je linoleumom, dok su pregradne plohe na kojima je vidljiva metalna struktura spajana zakovicama obojene bež bojom. Zidne i podne plohe hodnika u dobrom su stanju, s površinskim nakupljenim nečistoćama.

Valorizacija: Ovaj prostor ima visoku ambijentalnu vrijednost te ga je potrebno očuvati u izvornom stanju.

Smjernice i buduća namjena: Preporuča se zadržavanje zatečene opreme interijera: demontaža stropne oblage i obloga pregradnih stijenki te (nakon provedenog remontnog zahvata na metalnoj konstrukciji) njihovo vraćanje na izvornu poziciju, uz zamjenu oštećenih dijelova novima, izrađenim od jednakih ili jednakovrijednih materijala, kao i čuvanje zatečenog namještaja (vidi tablicu). Ukoliko nije moguće usvojiti prethodno iznesene preporuke, prostor urediti prema Glavnom projektu Prenamjene broda Galeb u brod muzej (DIV M.E.S. svibanj 2017.). Buduća namjena prostorije je komercijalna.

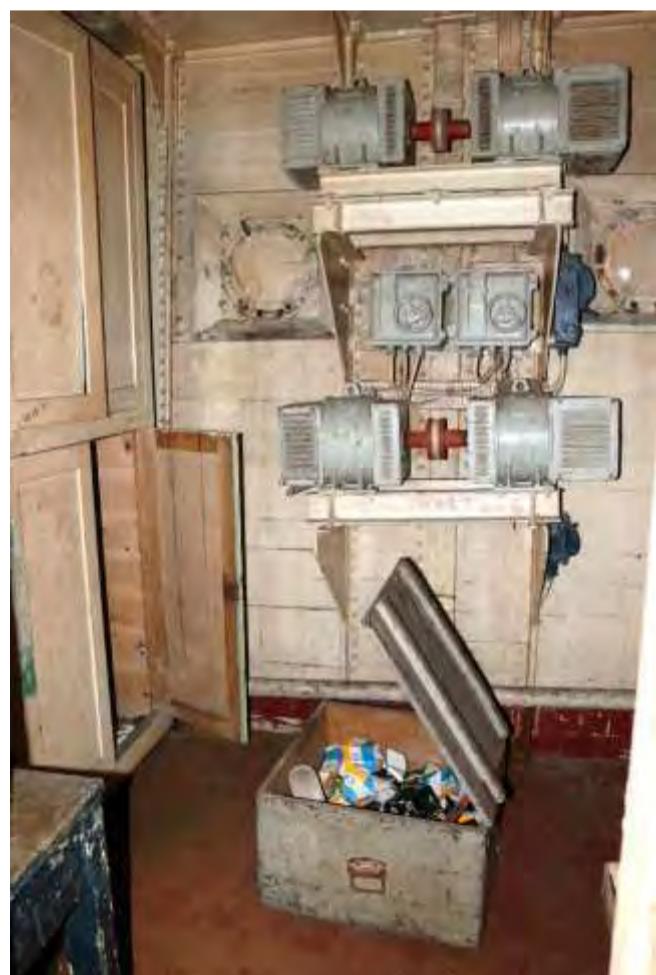
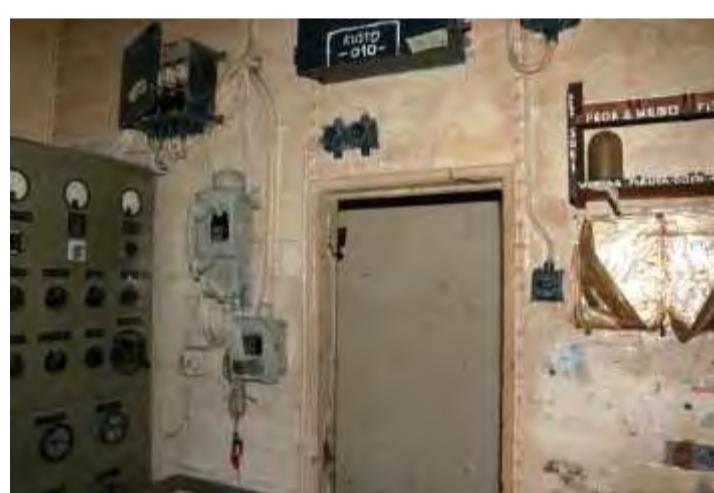
Fotografija postojećeg stanja 127 a i b

Postojeće stanje: Podna ploha obložena je tamno crvenim ksilolitom, dok su pregradne plohe na kojima je vidljiva metalna struktura spajana zakovicama obojene bež bojom. Zidne i podne plohe hodnika u dobrom su stanju, s površinski nakupljenim nečistoćama.

Valorizacija: Ovaj prostor ima visoku ambijentalnu vrijednost te ga je potrebno očuvati u izvornom stanju.

Smjernice i buduća namjena: Prostor je vrijedan primjerak tehničke baštine te su kao takvi i potencijalno atraktivni prostor buduće muzejske prezentacije. Stoga, predlaže se njegovo čuvanje, uz neophodne zahvate čišćenja i obnove oštećenih površina i elemenata. Ukoliko nije moguće usvojiti prethodno iznesenu preporuku, prostor urediti prema Glavnom projektu Prenamjene broda Galeb u brod muzej (DIV M.E.S. svibanj 2017.).

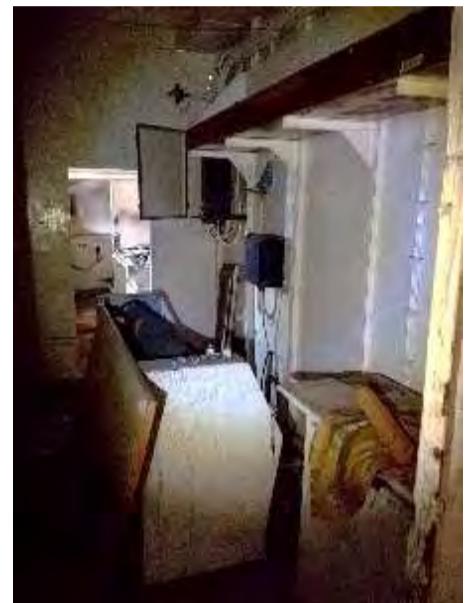
Fotografija postojećeg stanja 128

Postojeće stanje: Pod prostorije obložen je zelenim ksilolitom na kojem su vidljivi nataloženi korozijiški produkti. Pregrade prostorije metalne su, bojane u svijetlu bež boju, s vidljivim spojevima.

Valorizacija: : Ovaj prostor nema istaknutu povijesnu ili ambijentalnu vrijednost, ali ima određenu dokumentarnu vrijednost pružajući uvid u pojedine zadaće koje su se obavljale na brodu.

Smjernice i buduća namjena: Preporuča čišćenje i obnova prostorije preporuča se prezentacija pegaonice kao zanimljivosti iz svakodnevnog života na brodu. Moguća je komercijalna uporaba sa istom svrhom, u kojem slučaju je uređenje potrebno prilagoditi ambijentu. Ukoliko nije moguće usvojiti prethodno iznesenu preporuku, prostor urediti prema Glavnom projektu Prenamjene broda Galeb u brod muzej (DIV M.E.S. svibanj 2017.).

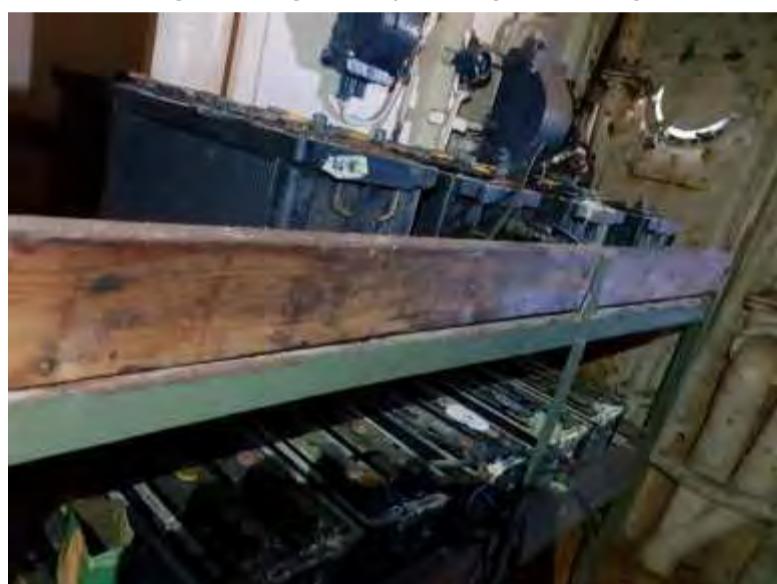
Fotografija postojecog stanja 129

Postojeće stanje: Pod prostorije obložen je zelenim ksilolitom na kojem su vidljivi nataloženi korozijijski produkti. Pregrade prostorije metalne su, bojane u svijetu bež boju, s vidljivim spojevima. Prostorija ima dva okrugla prozorčića. Sa dvije strane pregrada nalazi se po jedna polica na kojima su uredno posloženi akumulatori.

Valorizacija: Ovaj prostor nema istaknutu povjesnu ili ambijentalnu vrijednost, ali ima određenu dokumentarnu vrijednost

Smjernice i buduća namjena: Ovaj prostor nema istaknutu povjesnu ili ambijentalnu vrijednost, ali se odlikuje zanimljivošću te se preporuča čišćenje i obnova prostorije i njena inventara te prezentacija istog. Ukoliko nije moguće usvojiti prethodno iznesenu preporuku, prostor urediti prema Glavnom projektu Prenamjene broda Galeb u brod muzej (DIV M.E.S. svibanj 2017.).

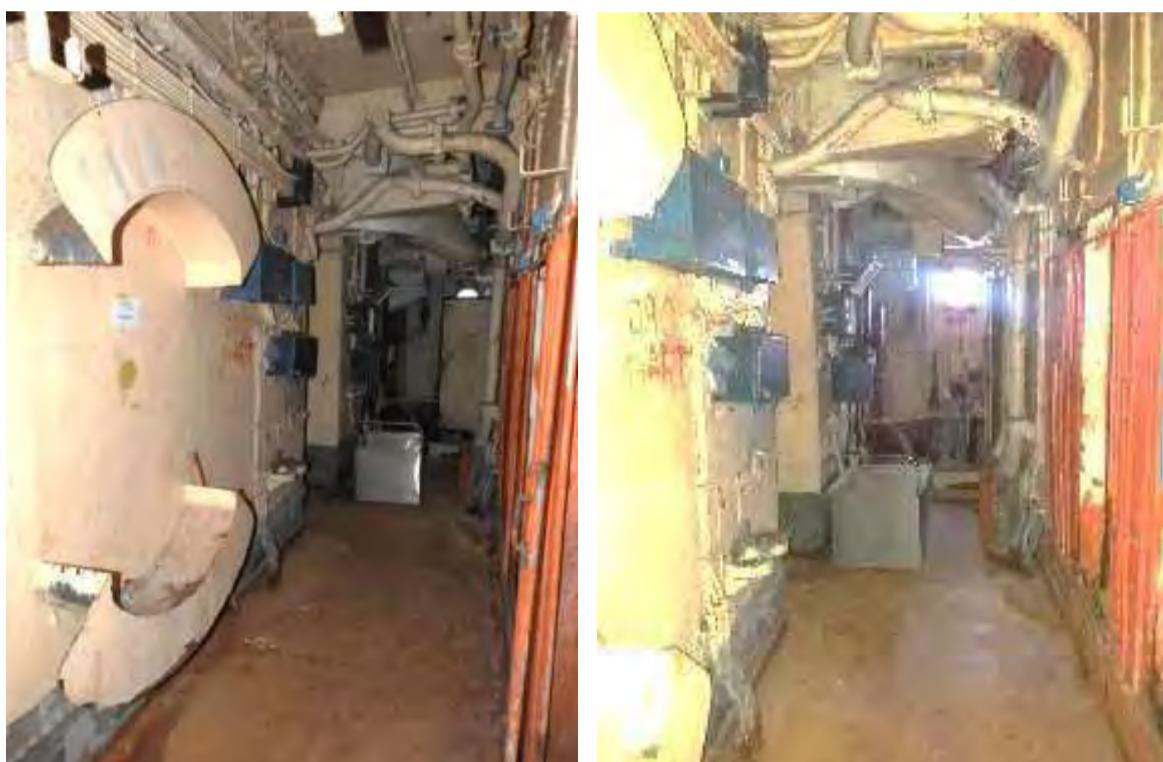
Fotografija postojecog stanja 130

Valorizacija: Ovaj prostor ima ambijentalnu vrijednost te ga je potrebno očuvati u izvornom stanju.

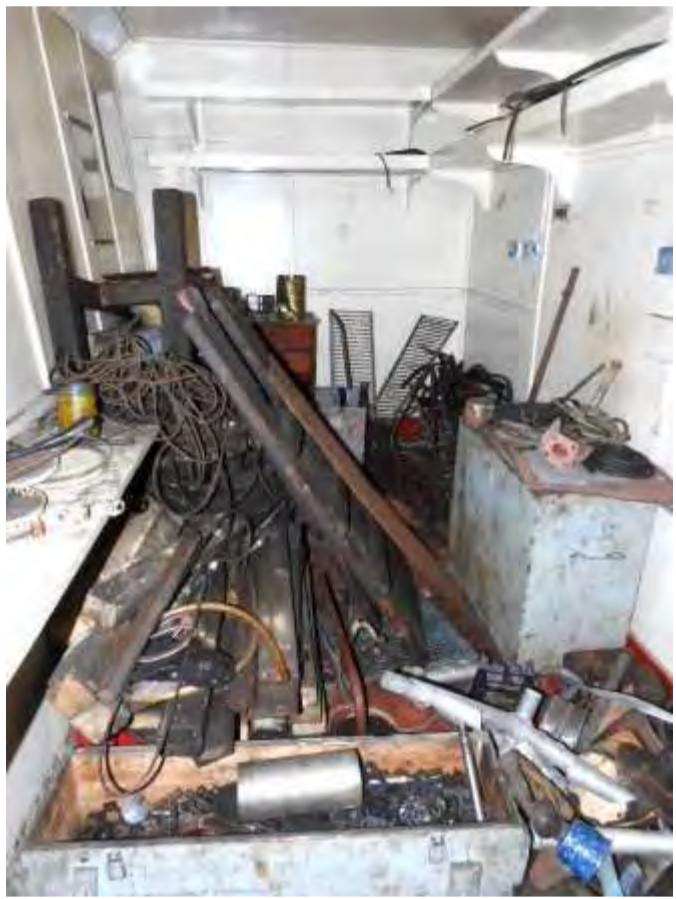
Fotografija zatećenog stanja 9

Postojeće stanje: Pregrade prostorije metalne su, bojane u svjetlu bež boju, s vidljivim spojevima. Na pregradama se nalaze metalni nosači jednostavnih drvenih polica na kojima se nalazi veća količina drvene i metalne građe.

Smjernice i buduća namjena: Iako nema traga prethodnoj uporabi preporuča se prezentacija krojačnice kao zanimljivosti iz svakodnevnog života na brodu. Moguća je komercijalna uporaba sa istom svrhom, u kojem slučaju je uređenje potrebno prilagoditi postojećem uređenju.

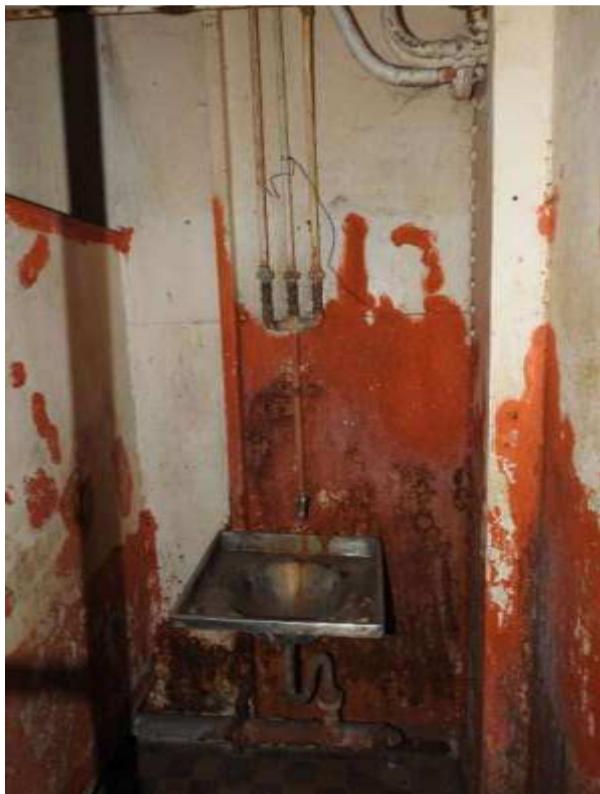
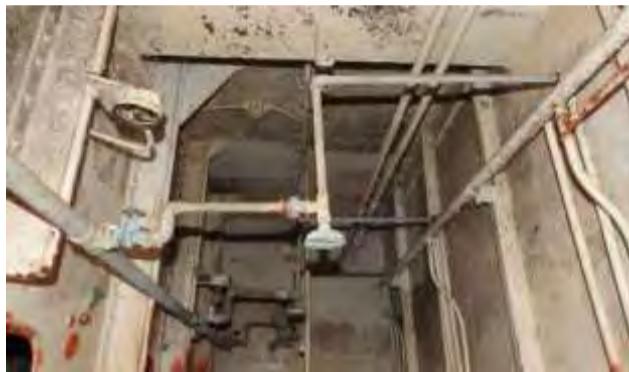
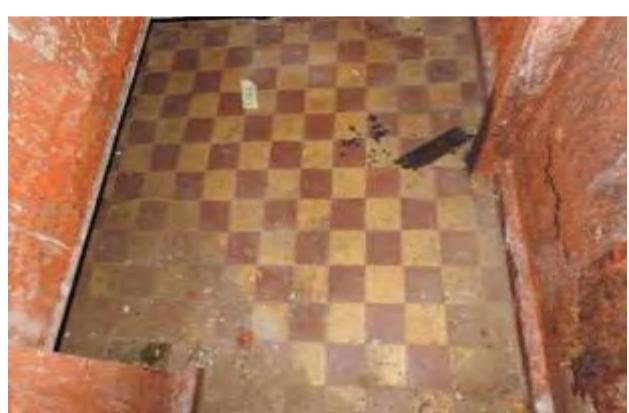
Fotografija postojećeg stanja 131 a, b i c

prenamjene prostorije potrebno je zadržati estetski izgled poda i stijenki (bojom i završnim tijem) i po potrebi zamjeniti metalne dijelove pregrada.

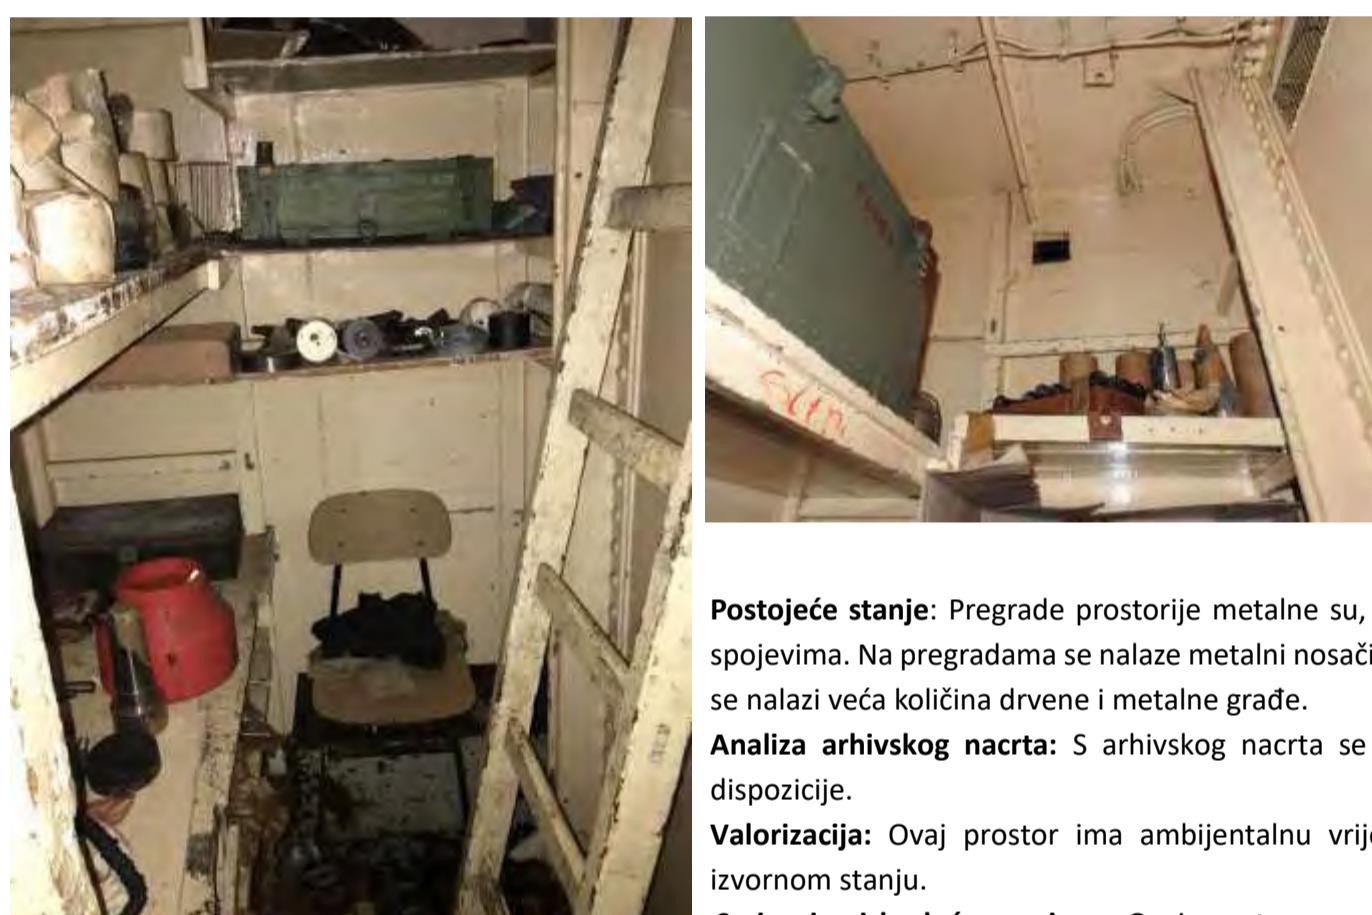
Fotografija postojecog stanja 132

Postojeće stanje: Pregrade prostorije metalne su, bojane u svijetlu bež boju, s vidljivim spojevima. Na pregradama se nalaze metalni nosači jednostavnih drvenih polica na kojima se nalazi veća količina drvene i metalne građe.

Smjernice i buduća namjena: Ovaj prostor nema istaknuta povijesnu ili ambijentalnu vrijednost te ga je moguće prilagoditi budućoj komercijalnoj ili muzejskoj namjeni u smislu potpune zamjene pregeada i inventara, poštujući uređenje oklonih prostora i cjelokupnog broda.

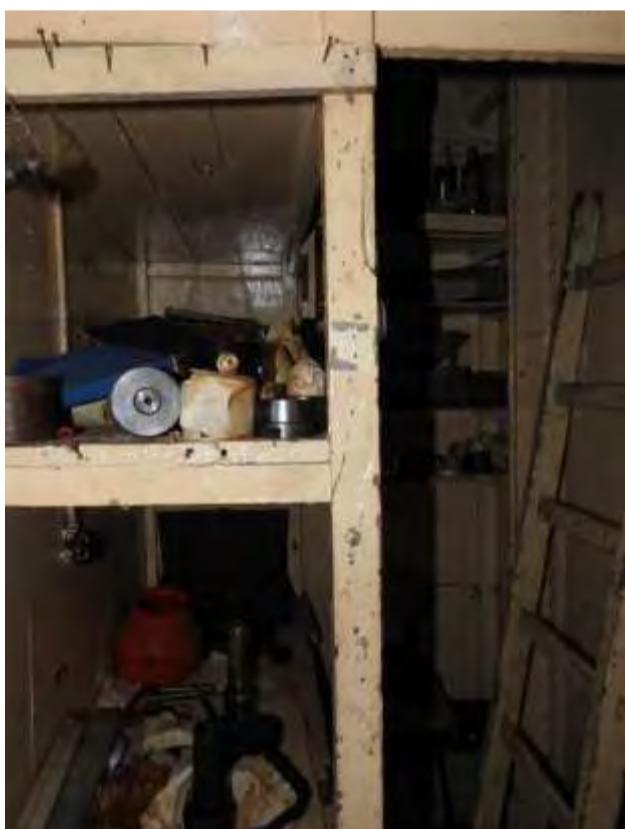
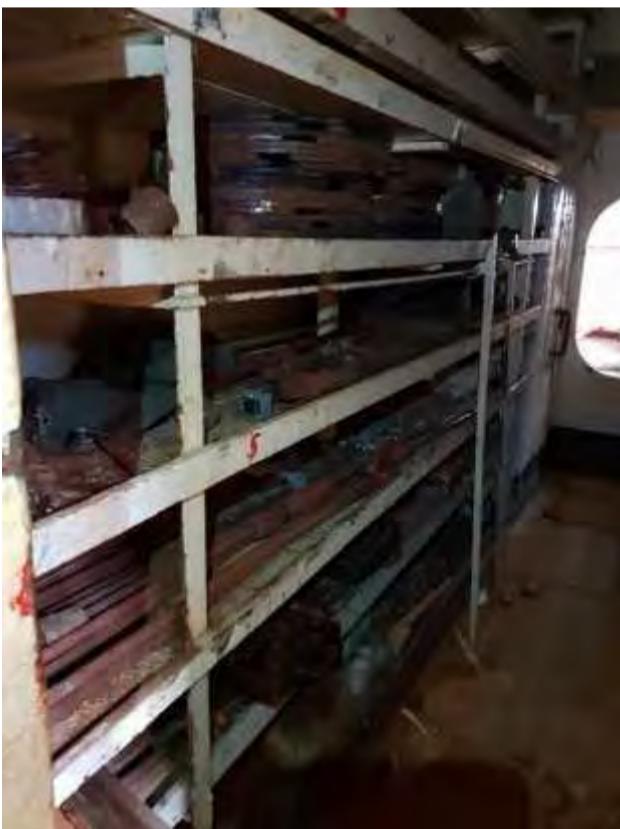
Fotoafrija postojec̄eg stanja 133 a i h

Postojeće stanje: Prostorije oznaka III- 51, III-52, II-53, II-54 služile su kao spremišta za hranu. Pregrade spremišta su obložene aluminijskim limovima. Pod je obložen kvadratićima linoleuma svijetle bež boje. Spremišta imaju posebna vrata koja se razlikuju od ostalih prostorija. Vrata su deblja i imaju aluminijске kvake. Vidljivo je kako se korozivni produkti nastali na podložnim materijalima probijaju uz rubove limova.

Smjernice i buduća namjena: Iako ovi prostori nemaju istaknuto povijesnu ili ambijentalnu vrijednost i moguće ih je prilagoditi budućoj komercijalnoj ili muzejskoj namjeni u smislu potpune zamjene stijenki i inventara preporuča se zadržavanje oblikovanja barem jedne od prostorija.

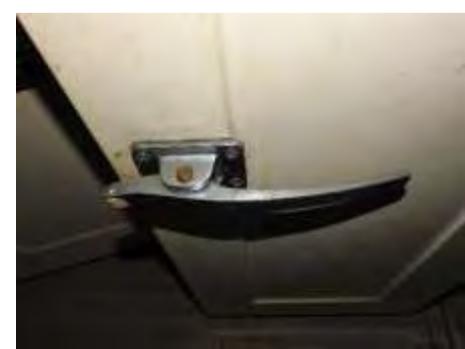
Fotografija postojećeg stanja 136 a i b

Postojeće stanje: Kao za prethodno spremište.

Smjernice i buduća namjena: Kao za prethodno spremište.

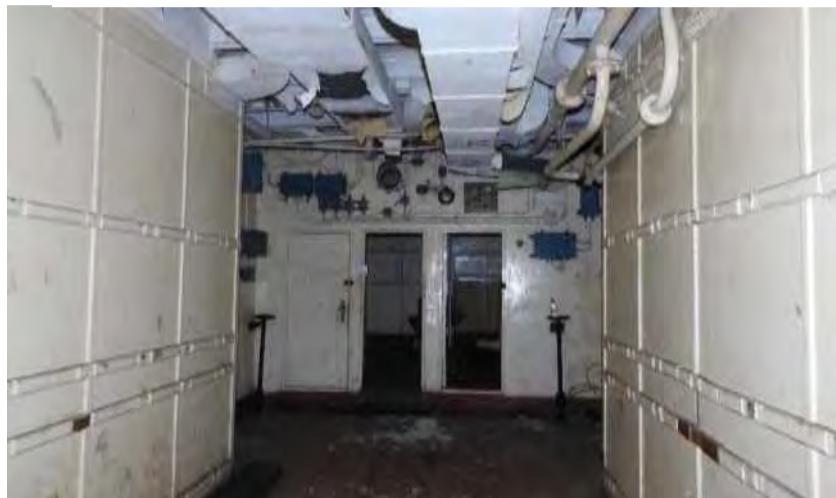
Fotografija postojećeg stanja 137

Postojeće stanje: Pod hodnika prekriven je tamno crvenim ksilolitom na kojem su vidljiva različita oštećenja i onečišćenja (vezana i nevezana nečistoća, tragovi bojanja, hrđa, razdvojeni spojevi dijelova linoleuma). Pregrade su premazane bijelom bojom.

Smjernice i buduća namjena: Potrebno je zadržati postojeću prostornu organizaciju, te estetsko oblikovanje što uključuje čišćenje i ponovno premazivanje stijenki, kao i postavljanje novog ksilolitnog poda; sve prema postojećem.
