Konzervatorsko-restauratorski elaborat motornog broda Galeb

Split, veljača 2019.

Pisana dokumentacija, fotodokumentacija zatečenog stanja, istražni radovi, kemijske analize, izrada smjernica, izrada troškovnika

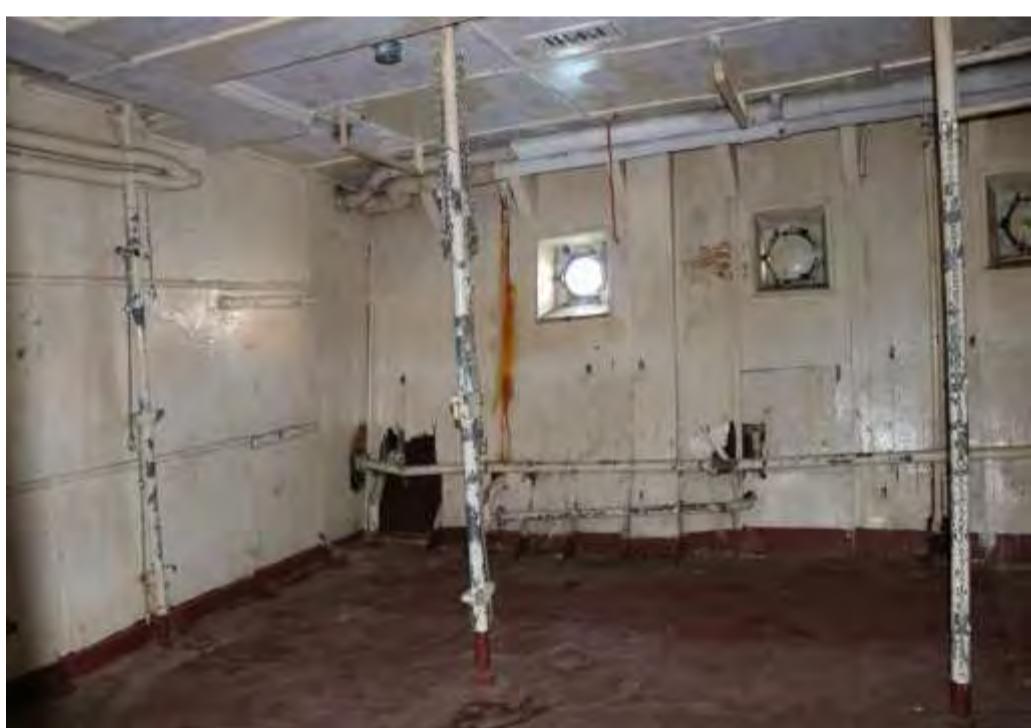
Fotografija postojećeg stanja 139

Mornarske spavaonice koje slijede (III-55 i III-57, te od broja III- 59 do III-64) razlikuju se stupnjem degradacije, brojem prozora, i tlocrtno, ali su jednakog dizajna unutrašnjosti. U svima su korištene jednake boje i materijali. Smjernice se toga iznose skupno

Smjernice i buduća namjena: Zbog određene razine povijesne i ambijentalne vrijednosti časničkih kabina predlaže se njihovo očuvanje i prezentacija, a ukoliko ovo nije moguće, zadržavanje tlocrtne dispozicije ove zone. Naime, prostorije velikih gabarita nisu karakteristične za školske brodove ove veličine te bi se prilagodbom nevelikih kabina restoranskoj namjeni zadržao osjećaj boravka na brodu, bez obzira na namjenu prostorije. Sve pregrade očistiti i prebojati. Pod ukloniti i zamijeniti novim, tako da vizualnim karakteristikama odgovara postojećem, iz vremena prije nastanka oštećenja i diskoloracije. Ovaj prijedlog vrijedi za sve spavaonice opisane u nastavku te se stoga neće ponovno iznositi. Ukoliko se sve spavaonice ne mogu prezentirati, potrebno je odabrati jednu i nju prezentirati.

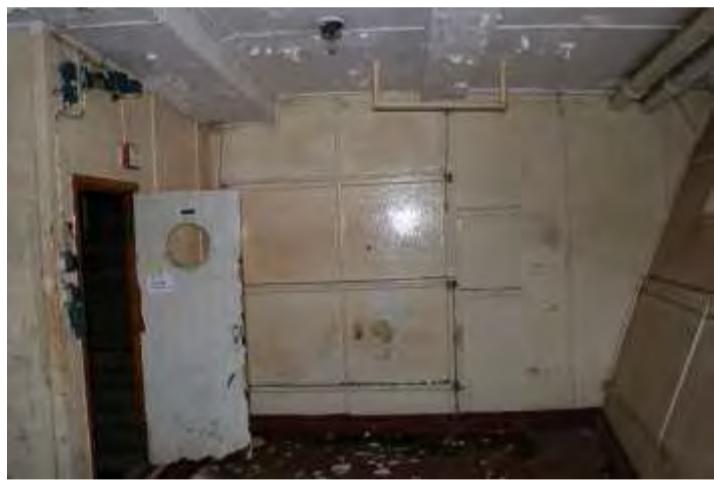
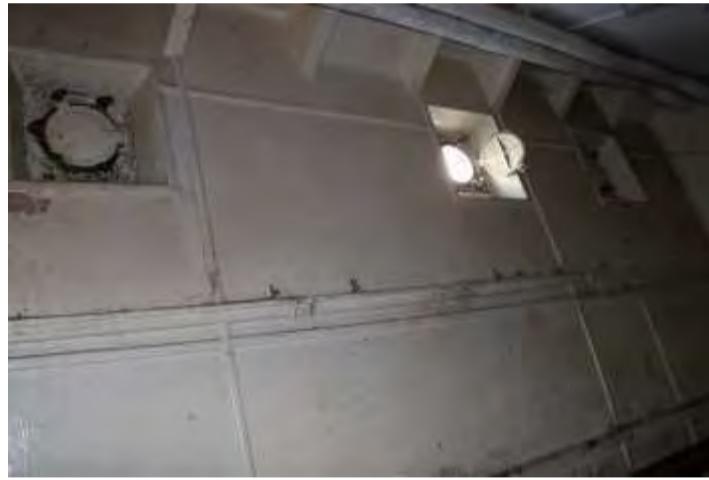
Fotografija postojećeg stanja 145

Postojeće stanje: Iznesene u uvodu spavaonice III-55.

Smjernice i buduća namjena: Jednako kao postojeće stanje ove spavaonice.

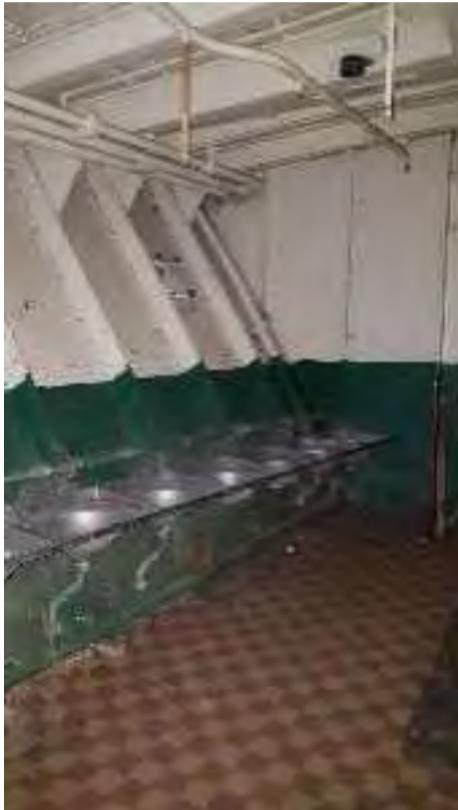
Fotografija postojećeg stanja 146

Postojeće stanje: Pod prostorije prekriven je kvadratnim pločicama crvene i bež boje slaganim u uzorak šahovske ploče, dok su pregradne plohe na kojima je vidljiva metalna struktura spajanja zakovicama obojene bijelom i zelenom bojom. Na pregradi prostorije suprotnoj od ulaza nalaze se tri okrugla prozora i umivaonici od nehrđajućeg čelika. Sve površine prekrivene su naslagama nečistoća, hrđe i kamenca.

Smjernice i buduća namjena: Ovaj prostor posjeduju određenu ambijentalnu vrijednost kao svjedok svakodnevnog života posade te se predlaže njegovo očuvanje i obnova (čišćenje, ponovno premazivanje).

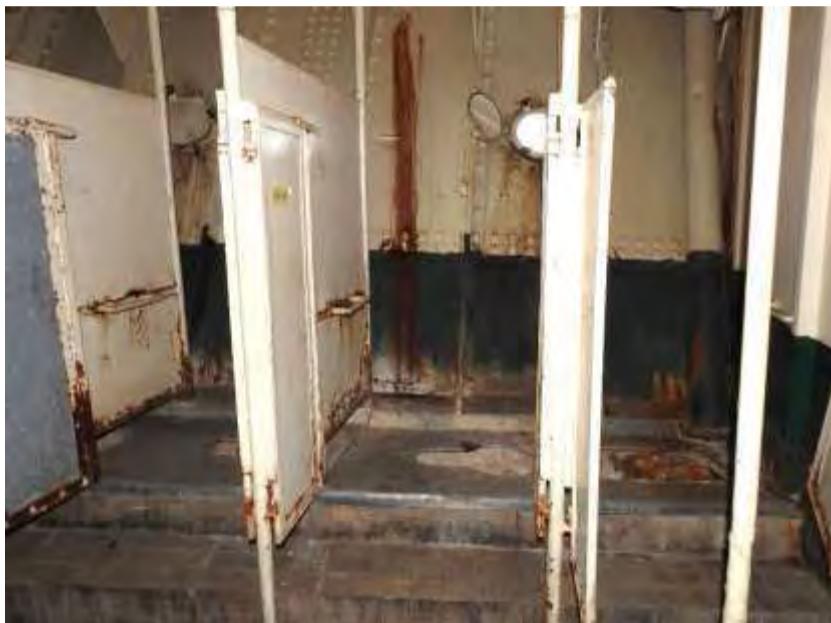
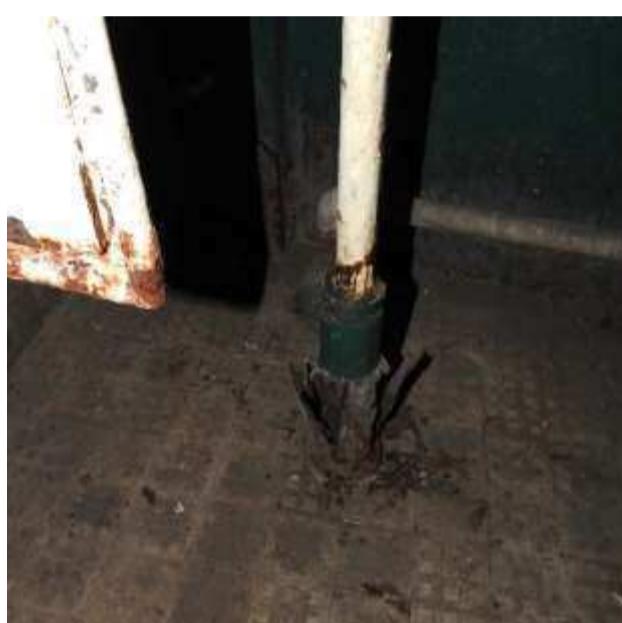
Fotografija postojećeg stanja 147

arhivskog nacrta se iščitava potpuna očuvanost tlocrtne dispozicije te devet pregrada s vratima.

Postojeće stanje: Pod prostorije prekriven je kvadratnim linoleumom sive boje, dok su zidne plohe na kojima je vidljiva metalna struktura spajana zakovicama obojene bež bojom. Linoleum se dobro drži za podlogu, ali je izrazito onečišćen. Na strani prostorije suprotnoj od ulaza nalaze se metalne pregrade s turskim zahodima. Sve površine prekrivene su naslagama nečistoća, korozije i kamenca.

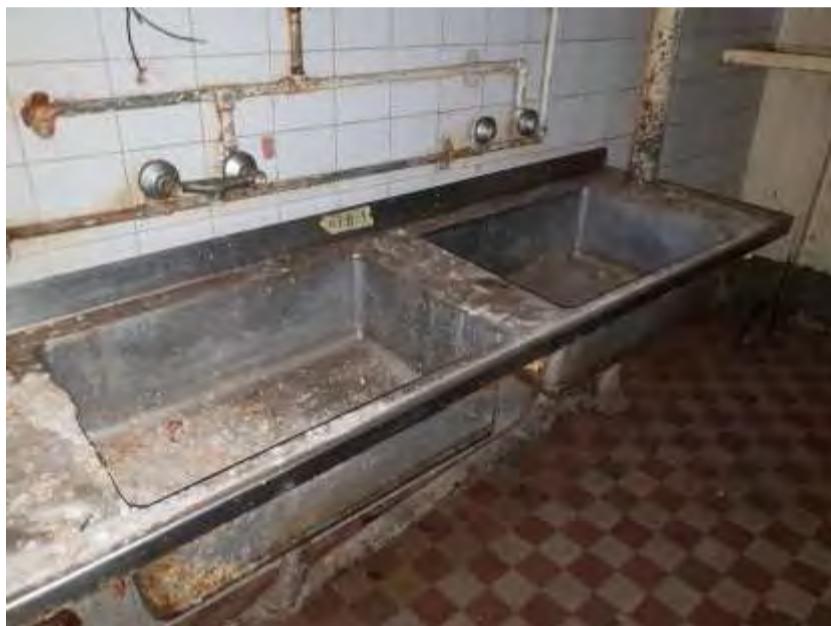
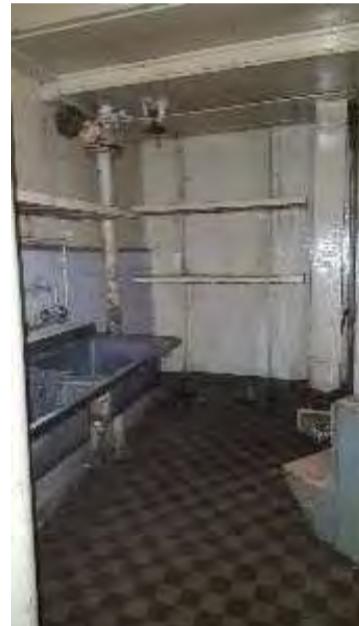
Fotografija postojećeg stanja 148

Postojeće stanje: Pod prostorije prekriven je kvadratnim pločicama crvene i bež boje slaganim u uzorak šahovske ploče, dok su zidne plohe na kojima je vidljiva metalna struktura spajana zakovicama obojene bež bojom.

Smjernice i buduća namjena: Ovaj prostor posjeduju određenu ambijentalnu vrijednost kao svjedok svakodnevnog života posade te se predlaže njegovo očuvanje i obnova prema postojećem oblikovanju.

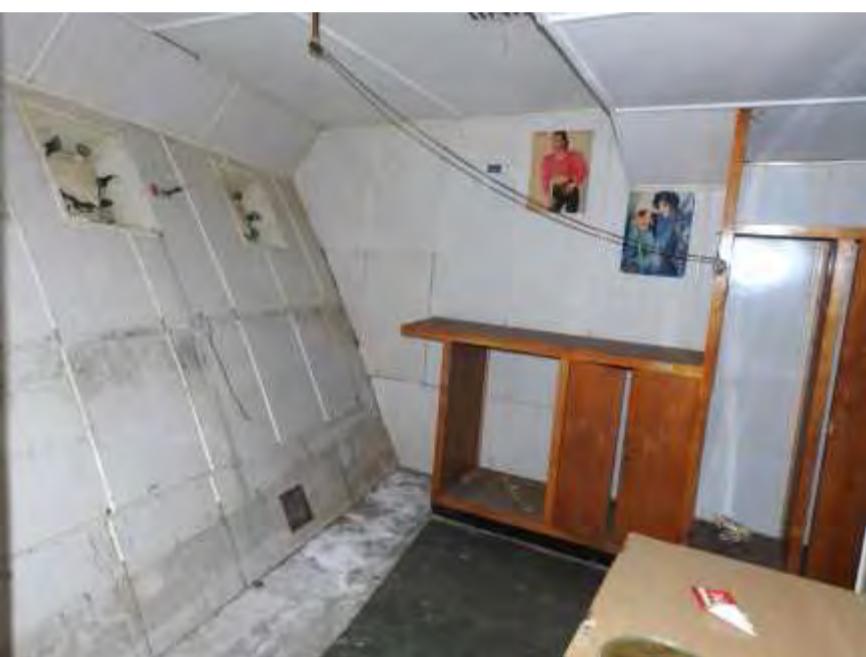
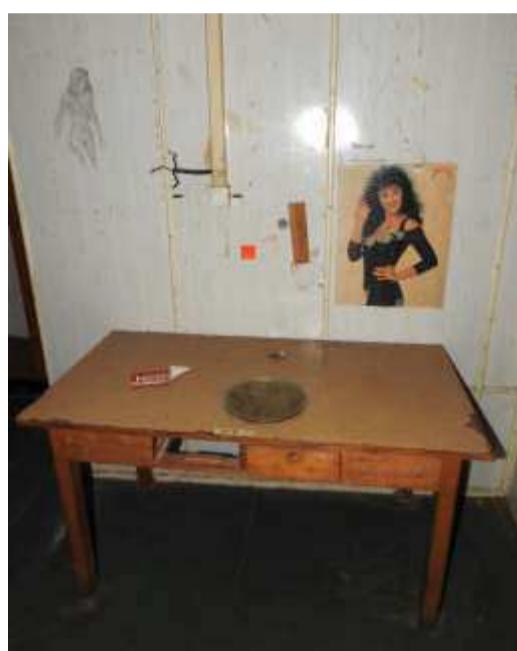
Fotografija postojećeg stanja 151

Postojeće stanje: Pod prostorije djelomično je prekriven tamno zelenim tepisonom, dok su pregrade i strop od furnira (uključujući cijevi i rešetku ventilacijskog otvora) obojene bijelom bojom. Na jednoj pregradi prostorije (suprotno od vrata) nalaze se tri okrugla prozorića u drvenom kvadratnom okviru. Pod i pregrade su onečišćene naslagama nečistoća. U spavaonici se nalaze dva stola i jedan ormarić. Na podu, u zonama koje nisu prekrivene tepisonom vidljivo je isoljavanje.

Smjernice i buduća namjena: Iznesene kod prethodnih kabina.

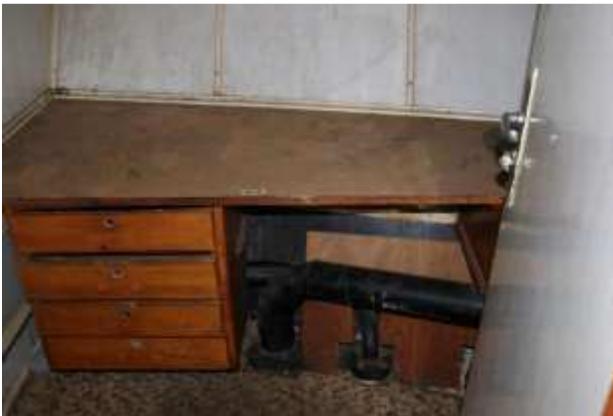
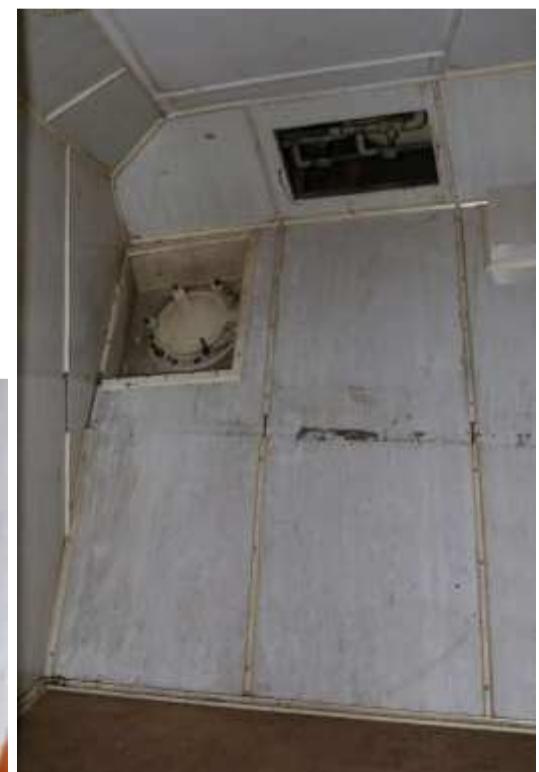
Fotografija postojećeg stanja 152 i 33a

Postojeće stanje: Pod prostorije djelomično je prekriven tamnim bež tepisonom, dok su pregrade i strop od furnira obojene bijelom bojom. Na jednoj pregradi prostorije (suprotno od vrata) nalazi se jedan okrugli prozorić u drvenom kvadratnom okviru. Pod i pregrade su onečišćene naslagama nečistoća. U spavaonici se nalazi jedan stol s četiri ladice na lijevoj strani.

Smjernice i buduća namjena: Iznesene kod prethodnih kabina.

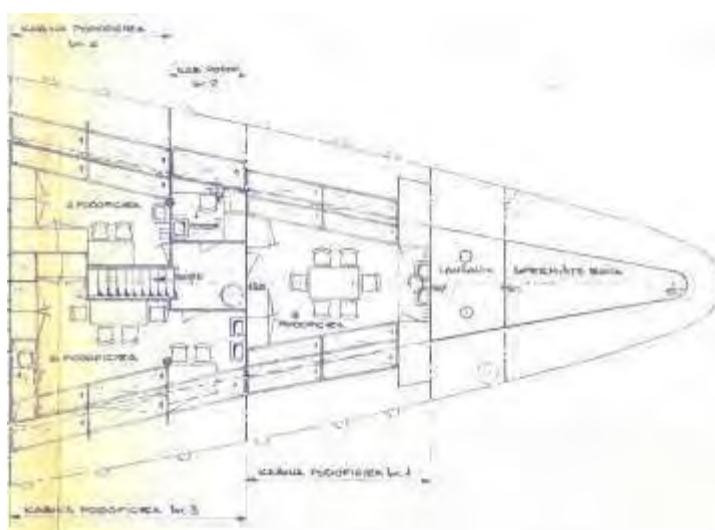
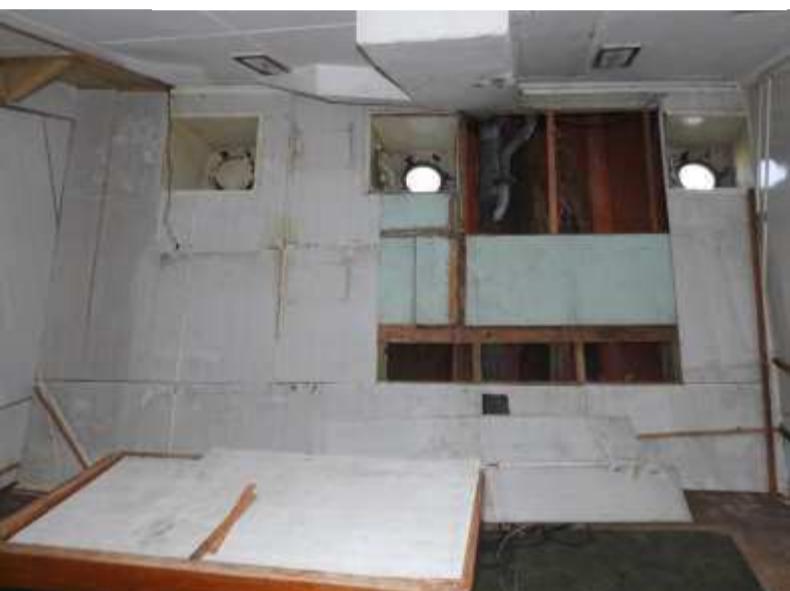
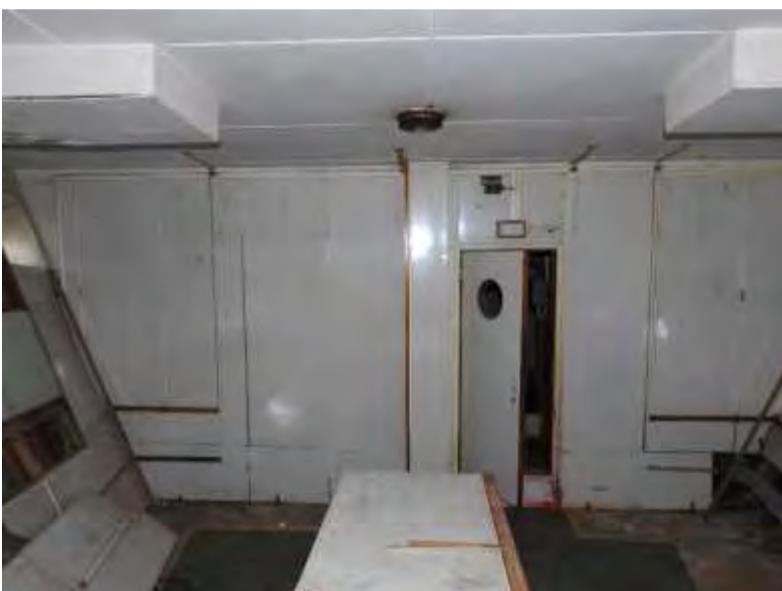
Fotografija postojećeg stanja 153

tepisonom vidljivo je isoljavanje. Vrata u gornjem dijelu imaju okrugli prozorčić.

Postojeće stanje: Pod prostorije djelomično je prekriven tamno zelenim tepisonom, dok su pregrade i spušteni strop od furnira obojene bijelom bojom. Na jednoj pregradi prostorije (suprotno od vrata) nalaze se tri okrugla prozorčića u drvenom kvadratnom okviru. Pod i pregrade su onečišćene naslagama prljavštine. U spavaonici se, u središtu prostorije, nalazi stol. Na podu, u zonama koje nisu prekrivene

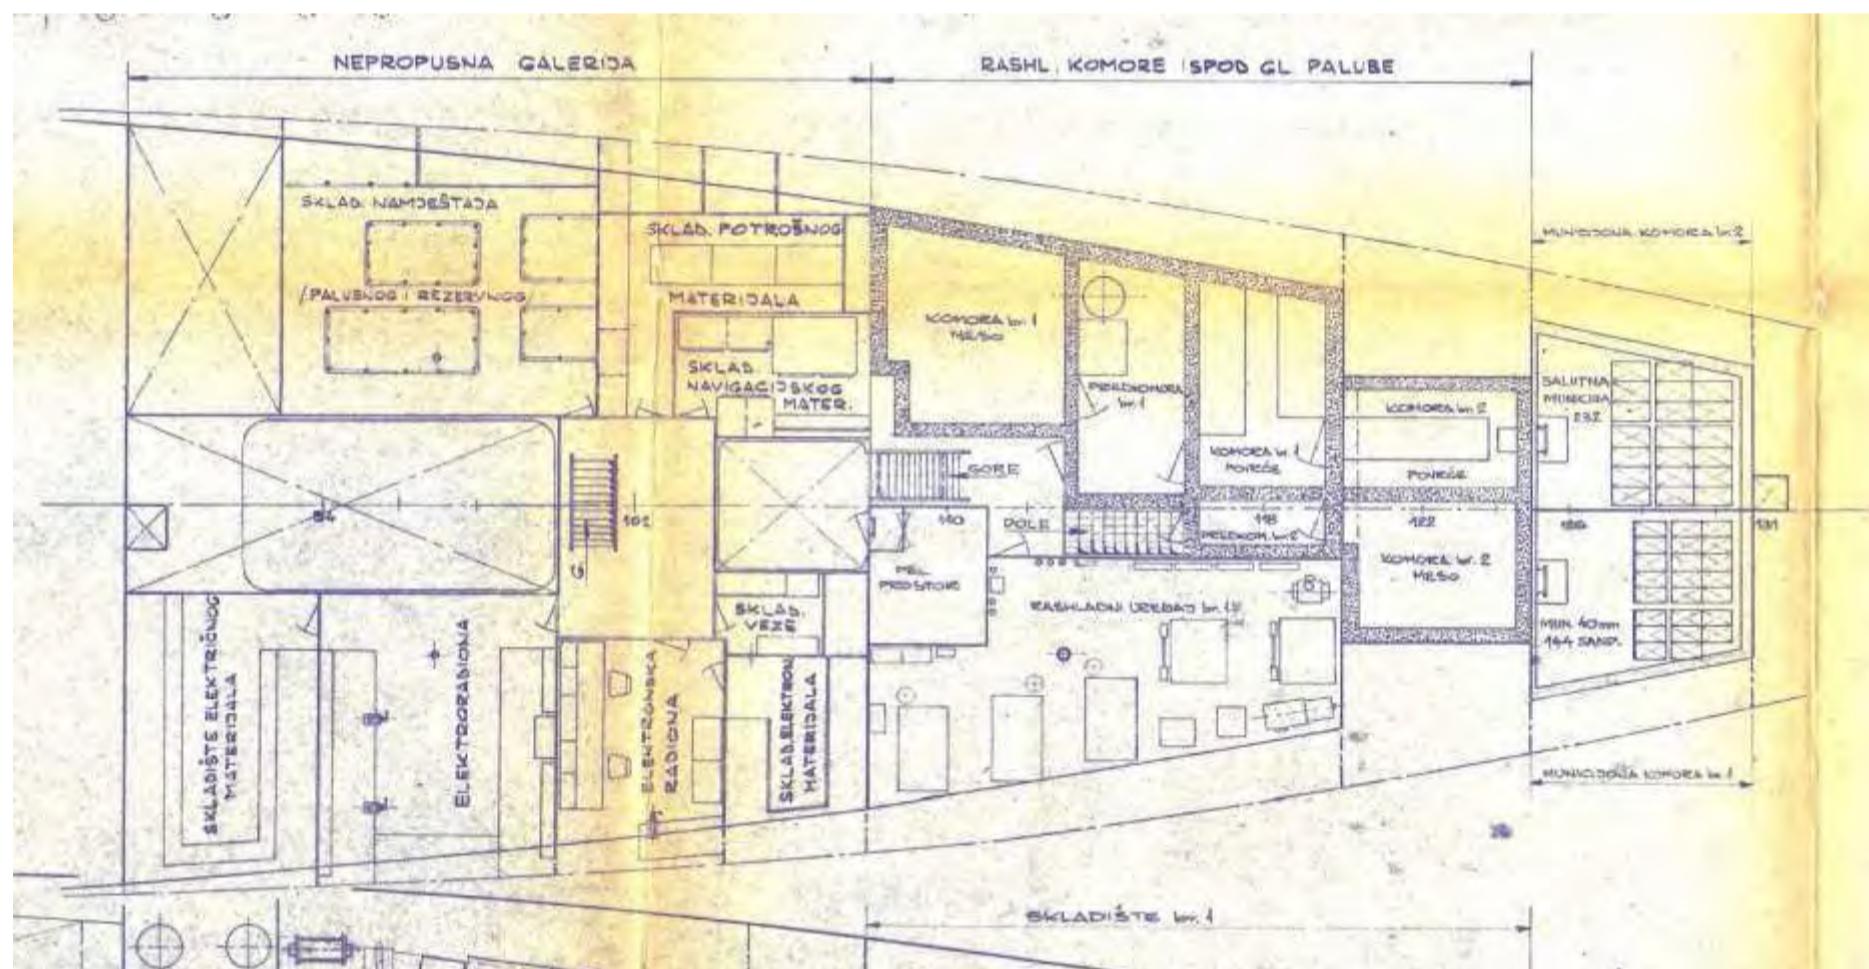
Arhivski nacrt međupalube, 1960. godina

Postojeće stanje: Podne površine prostorija međupalube uglavnom su prekrivene oblogama od linoleuma i ksilolita (vidi Grafički prilog 6), tek je jedna prostorija prekrivena oblogom od tepisona (II-4). Stijenke pregrada čelične su, s vidljivim zakovicama te bojene u svijetlosivu ili bež boju, osim prostorija koje služe kao rashladne komore hrane – njihove stijenke su obložene aluminijskim oplatama. Stropne površine su uglavnom čelične, s vidljivim zakovicama, bojene u svijetlosivu i bež boju, osim u prostorijama koje služe kao rashladne komore hrane, čije stropne stijenke su obložene aluminijskim oplatama.

Analiza arhivskog nacrta: Iz arhivskog nacrta se može iščitati minimalna izmjenjenost tlocrte dispozicije palube: kod prostorija koje su služile kao rashladne komore za hranu (vidi nacrt). Također, u središtu palube pridodano je još jedno dvokrako stubište koje vodi u najniži dio broda, dvodno.

Smjernice i buduća namjena: Metalne ormariće i opremu demontirati, ukloniti nečistoće, produkte korozije i dotrajale slojeve boje te premazati prema zatečenom sloju. Podne obloge ukloniti i zamijeniti novim slojem jednakog ili jednakovrijednog materijala. Metalne pregradne stijenke očistiti od naslaga nečistoća i produkata korozije, prema potrebi oštećene dijelove zamijeniti novim čeličnim limovima, te nanijeti novi sloj boje, prema postojećem. Vratiti demontiranu opremu na izvorne pozicije. Ukoliko nije moguće usvojiti prethodno iznesene preporuke, prostor urediti prema Glavnom projektu Prenamjene broda Galeb u brod muzej (DIV M.E.S. svibanj 2017.). Buduća namjena ovog prostora je muzejska

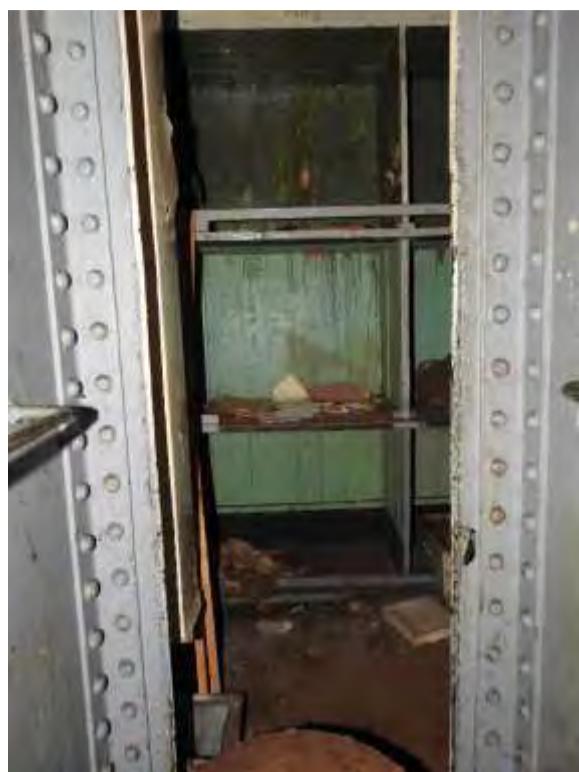
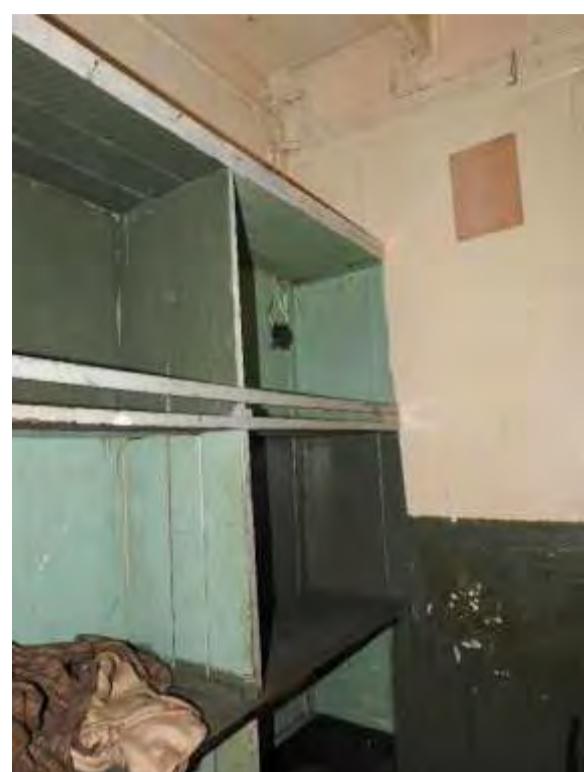
Fotografija postojećeg stanja 160 a, b

II-10 ABK spremište

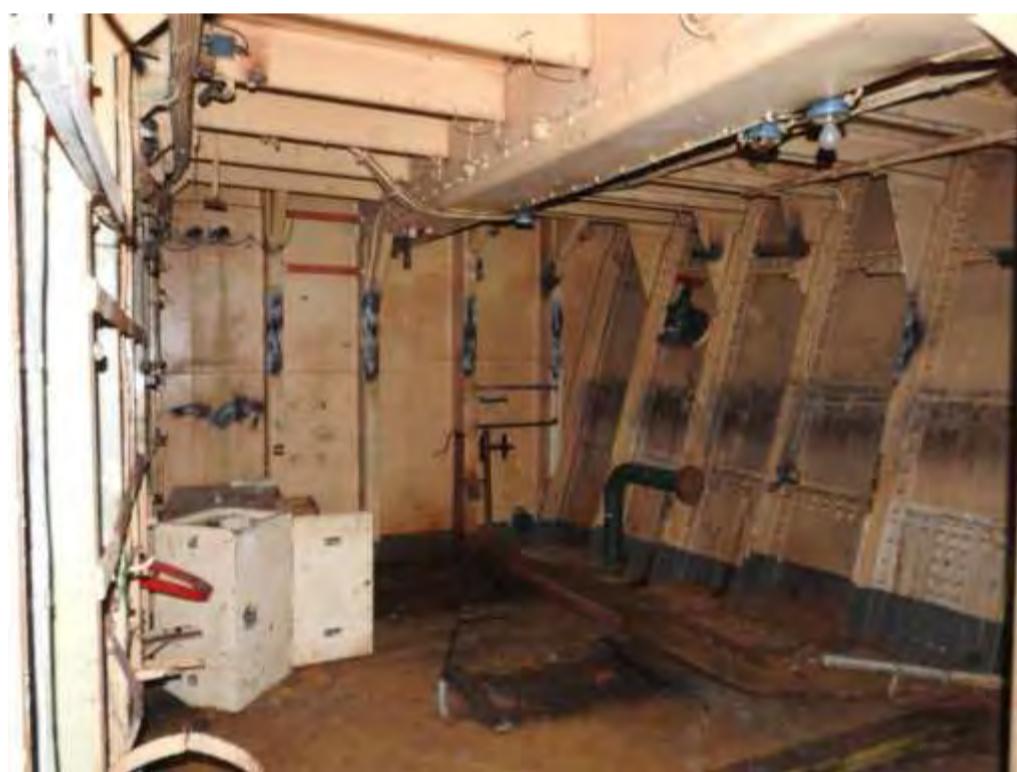
Fotografija postojećeg stanja 161

II-11 Rashladni uređaji

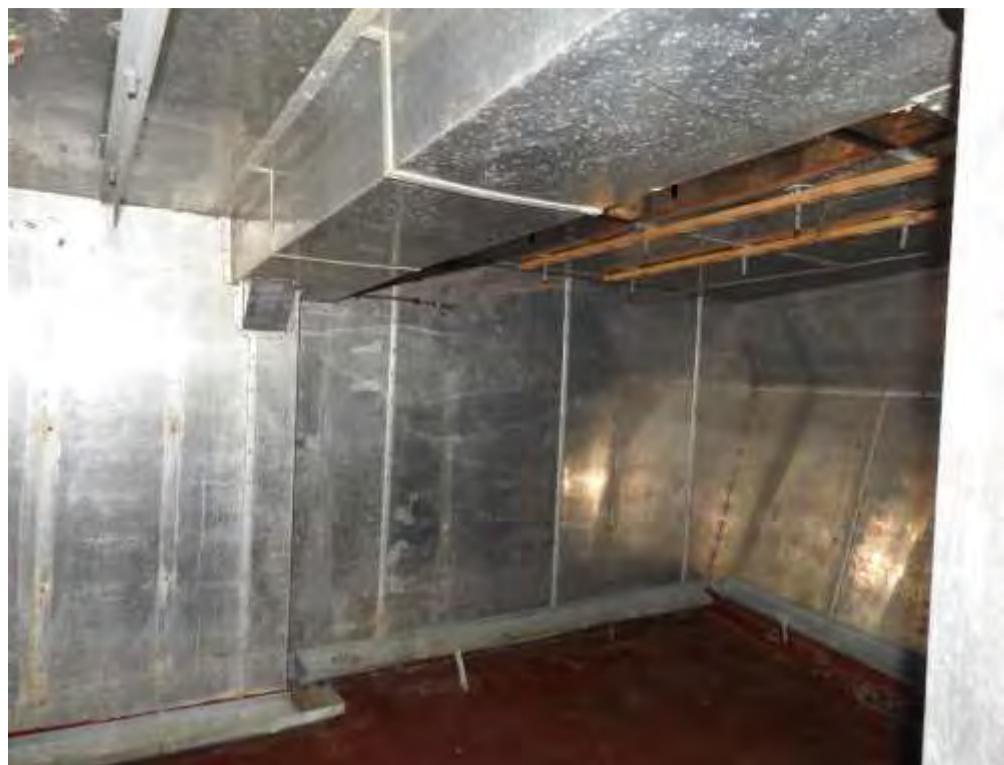
Fotografija postojećeg stanja 162

II-12 Komora br. 2 meso

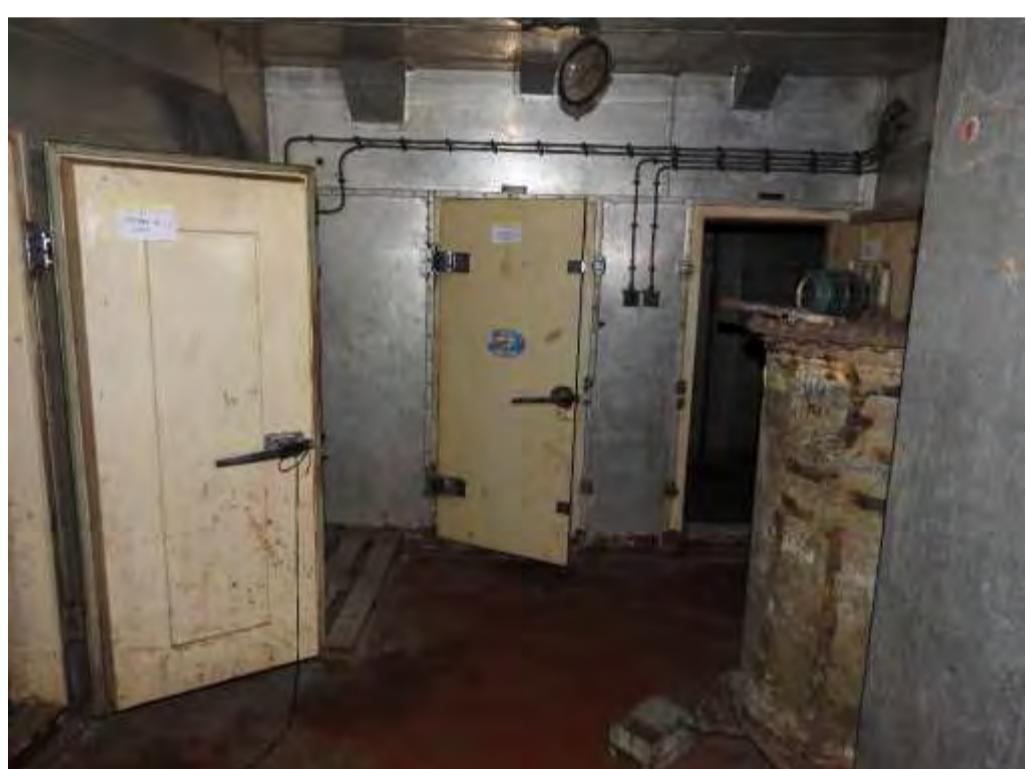
Fotografija postojećeg stanja 163

II-13 Pretkomora

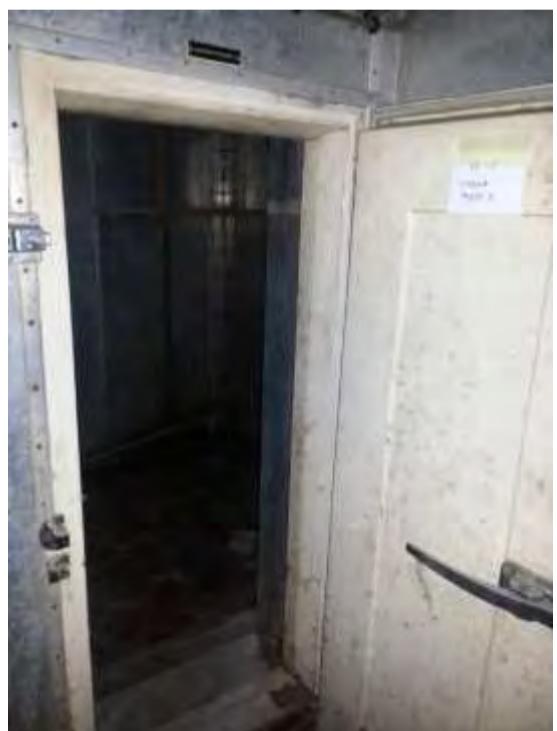
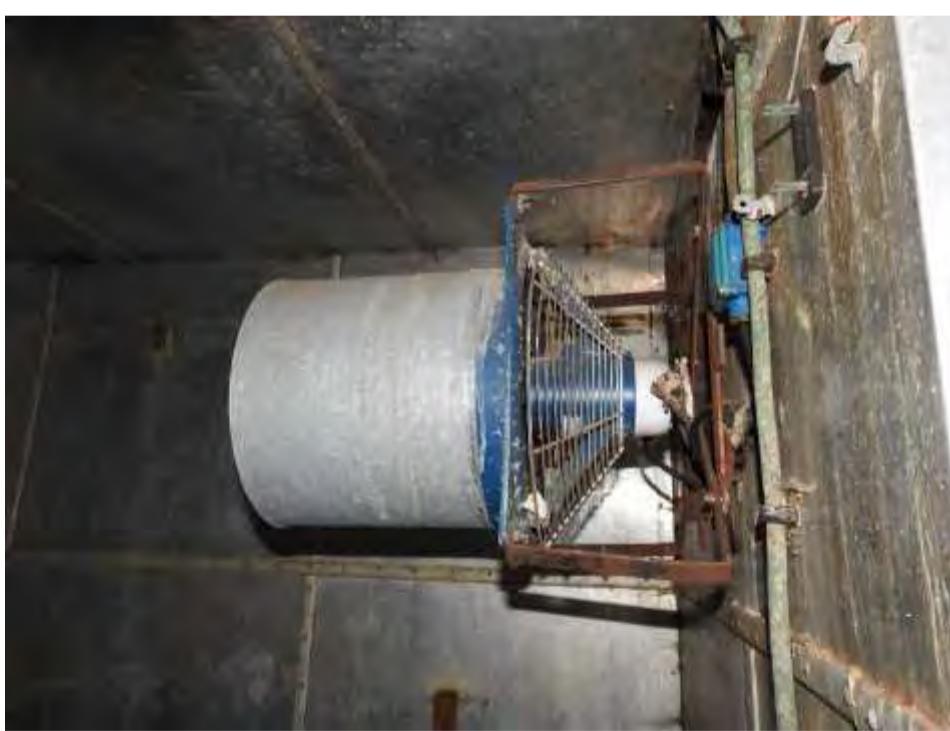
Fotografija postojećeg stanja 164 a, b

II-14 Komora br. 1 za povrće, II-15 Komora br. 2 za povrće

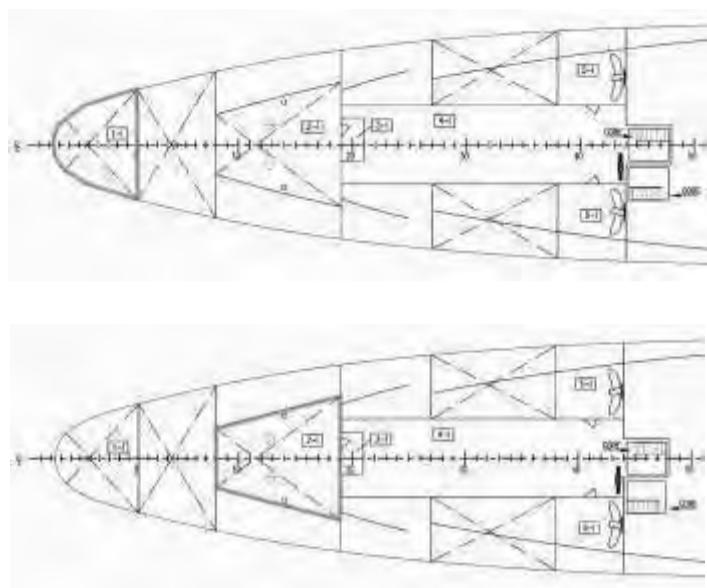
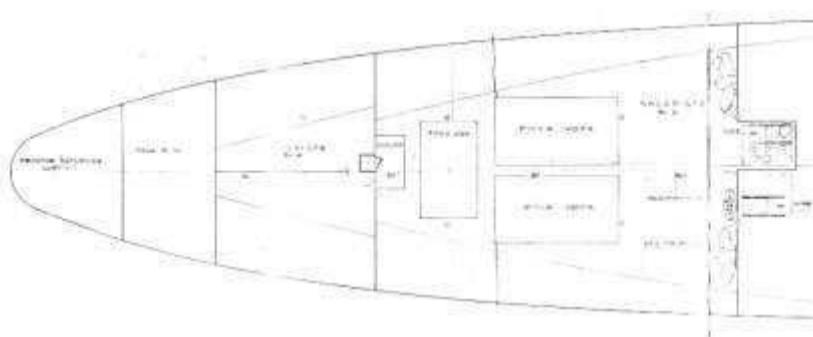
Smještaj i arhivski nacrt prostorije 134

I-01 Prostor šupernice kormila, I-02 Skladište br. 4

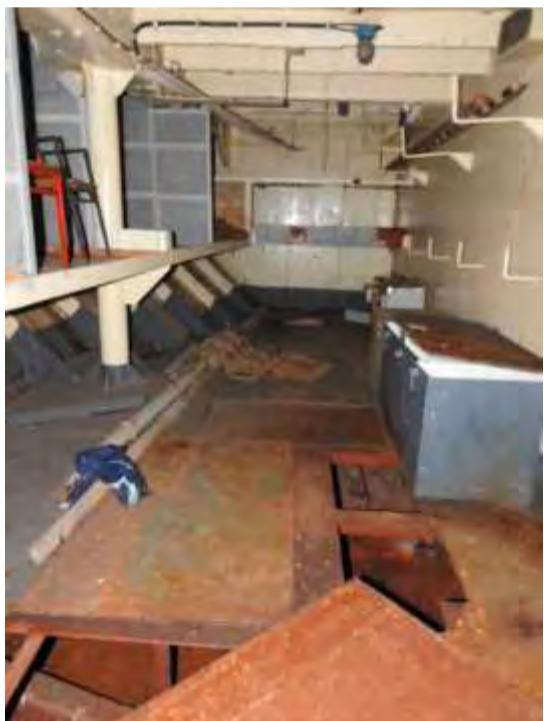
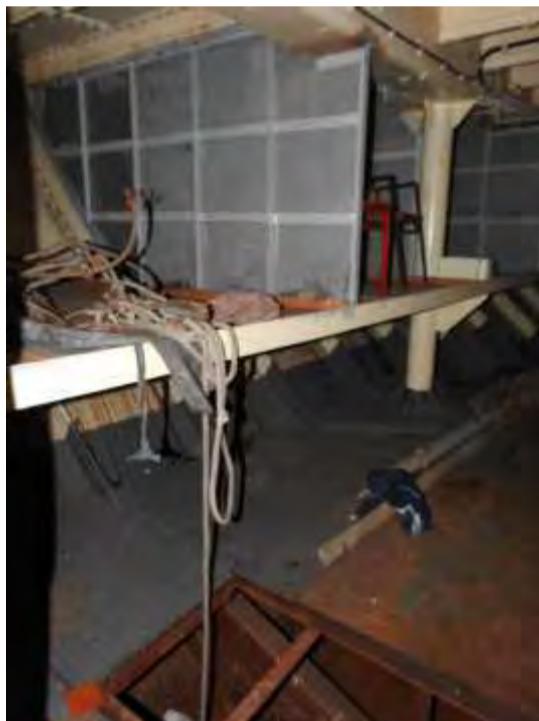
Fotografija postojećeg stanja 165 a, b

Postojeće stanje: Stijenke prostora šupernice kormila i skladišta br 4. su u dobrom stanju. Podni limovi su zahvaćeni jednolikom korozijom, a pojedini su se odvojili te su samo naslonjeni na podlogu.

Smjernice: Zamijeniti korodirane podne limove, nakon čega se ove prostorije mogu koristiti primjerice kao muzejski depoi.

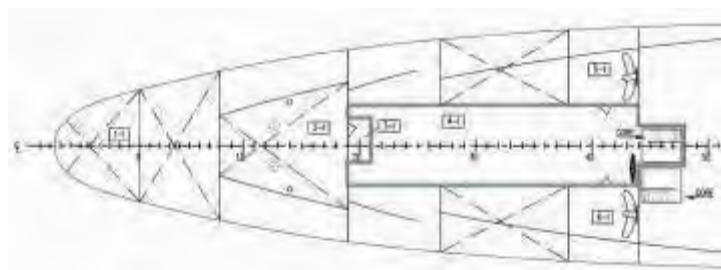
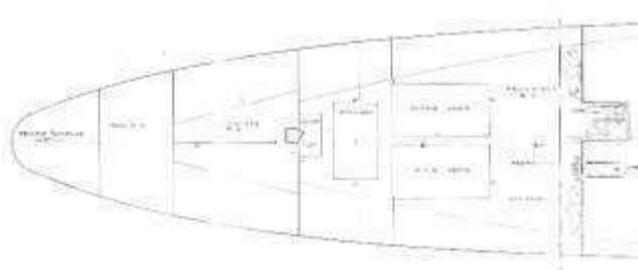
Smještaj i arhivski nacrt prostorije 135

I - 04 Skladište br. 3

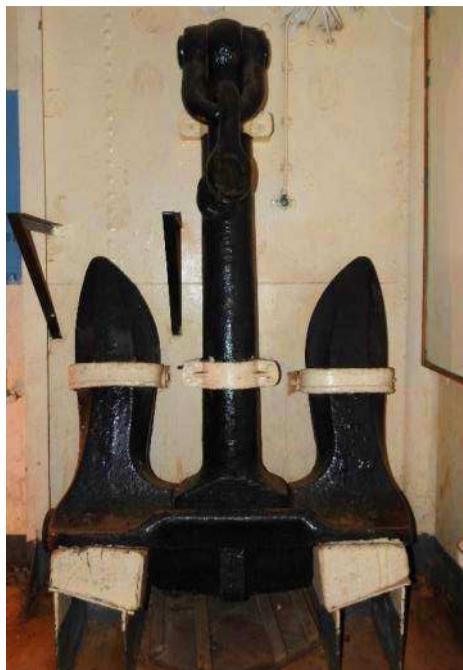
Fotografija postojećeg stanja 166

Postojeće stanje: Vodoravna i vertikalne pregrade su obojene u bijelu boju koja je starenjem nejednoliko diskolorirala i požutila. Pod je obložen ksilolitom.

U ovoj se prostoriji uz NP pregradu na R-42 desno nalazi rezervno sidro, težine 3000 kg. Sidro je u dobrom stanju. Duž bočnih stijenki prostorije nalaze se dva murala. Na lijevom muralu prikazana je istočna jadranska obala, od Istre do Ulcinja, s naznačenim većim mjestima i otocima te prikazom š/b Galeb u desnom dijelu. Na desnom muralu nalazi se apstraktna kompozicija kojom dominiraju kontrasti nijansi crvene i zelene boje. Muralom dominiraju motivi mora i pomorstva, uglavnom iscrtani ravnim linijama, uz tek mjestimičnu upotrebu krivulja: razne morske životinje, amfora, sidra, svjetionik, lik u časničkoj odori, brodovi, simbol srpa i čekića.

Smjernice: Ova prostorija ima visoku ambijentalnu vrijednost, te ju je potrebno obnoviti, konzervirati i prezentirati. Murale je potrebno sačuvati i prezentirati *in situ*, kao i zatečeno sidro.

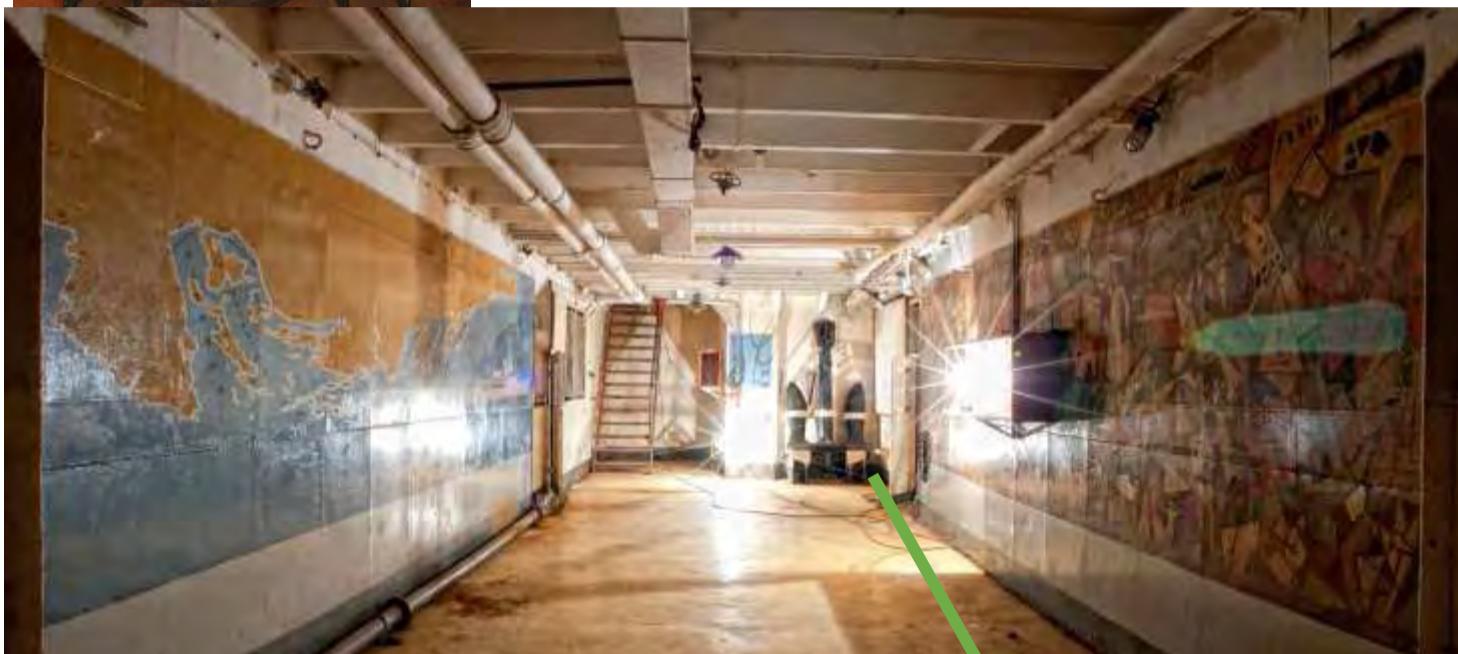
Na donjem lijevom dijelu murala s apstraktnom kompozicijom nalazi se okrugli otvor čiji je poklopac zatečen u susjednoj prostoriji

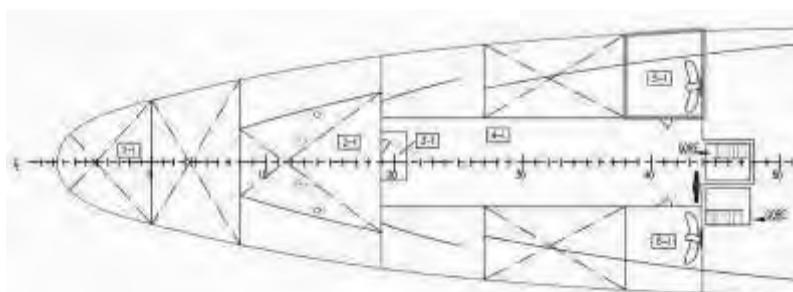
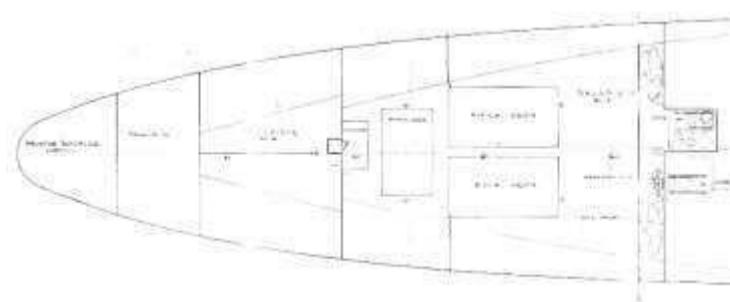
Smještaj i arhivski nacrt prostorije 136

I - 05 Drvodjelska radionica

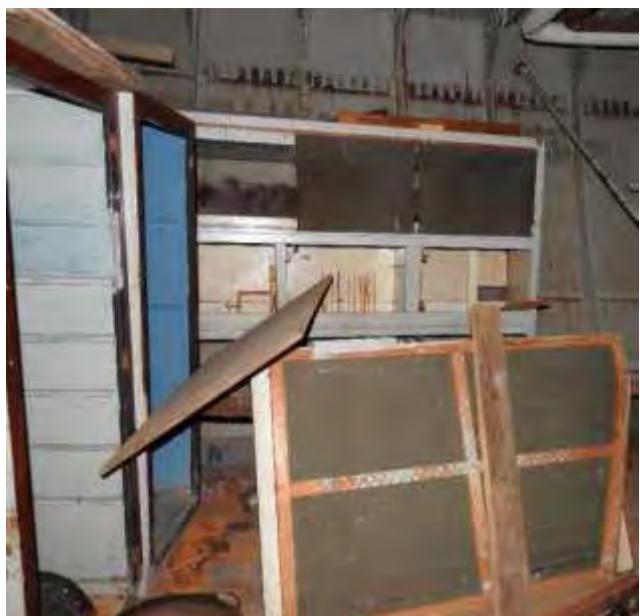
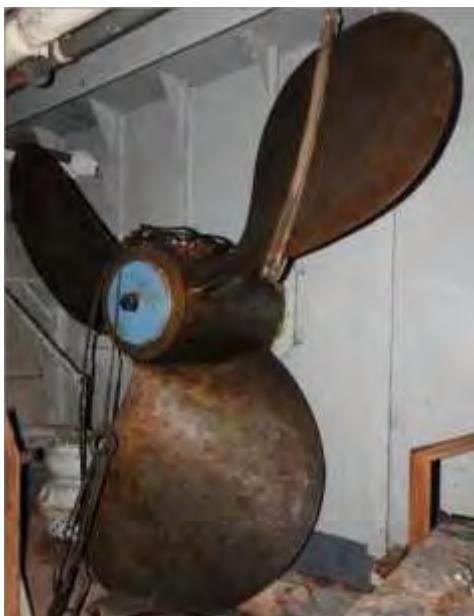
Fotografija postojecog stanja 168

Postojeće stanje: Drvodjelska radionica nalazi se s lijeve strane broda te sadržava jedan od dva pomoćna propeleru broda. U njoj je nekoliko ormara kojima nedostaju vrata. Zidne i stropne metalne oplate su premazane bijelom bojom, koja je mjestimično požutila. Vidljivo je kako je stropna oplata lokalno korodirala, a boja se odvaja.

Smjernice: Prostorija ima visoku ambijentalnu vrijednost te ju je potrebno obnoviti, konzervirati i prezentirati. Sve površine i dijelove inventara je potrebno očistiti i obnoviti oštećene dijelove. Propeler je potrebno prezentirati *in situ*: nakon čišćenja od masnoća i nečistoće slijedi premazivanje zaštitnim premazima.

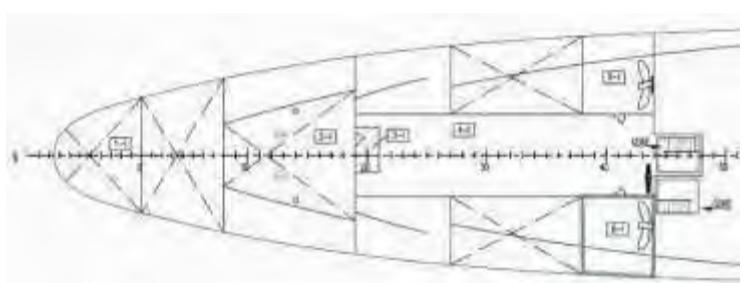
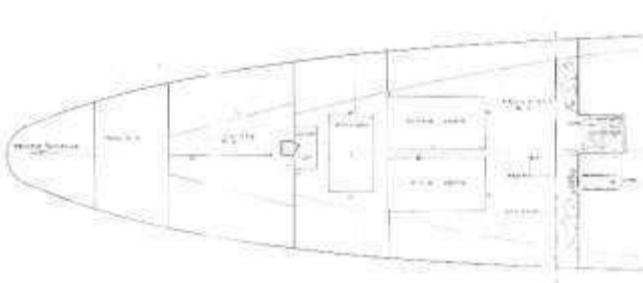
Smještaj i arhivski nacrt prostorije 137

I - 06 Rashladni strojevi

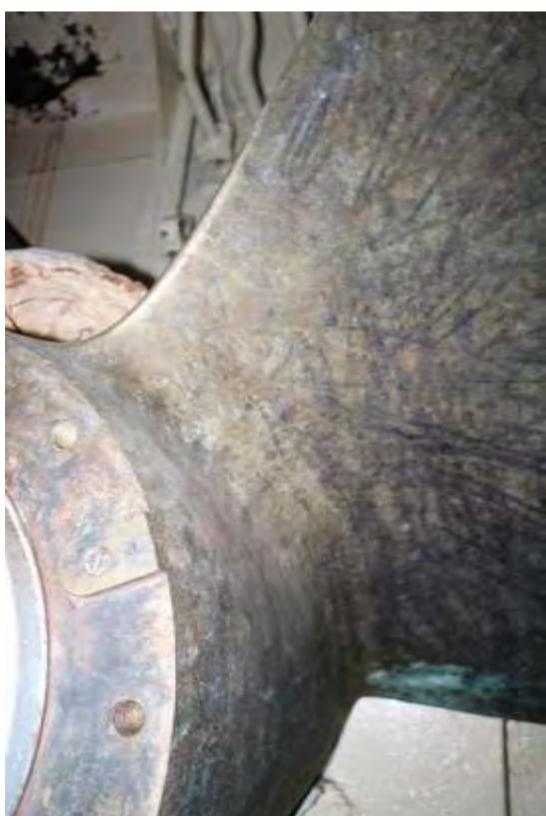
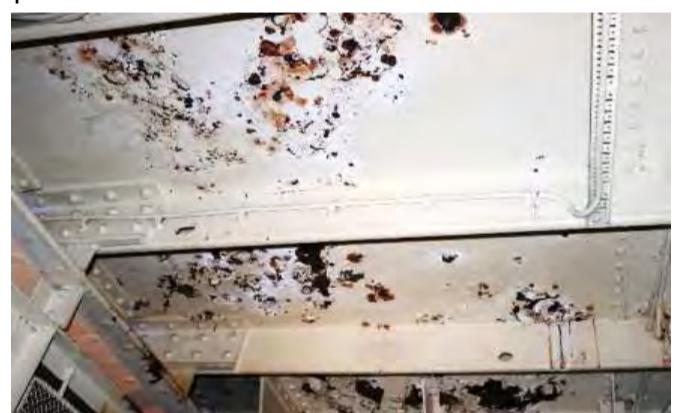
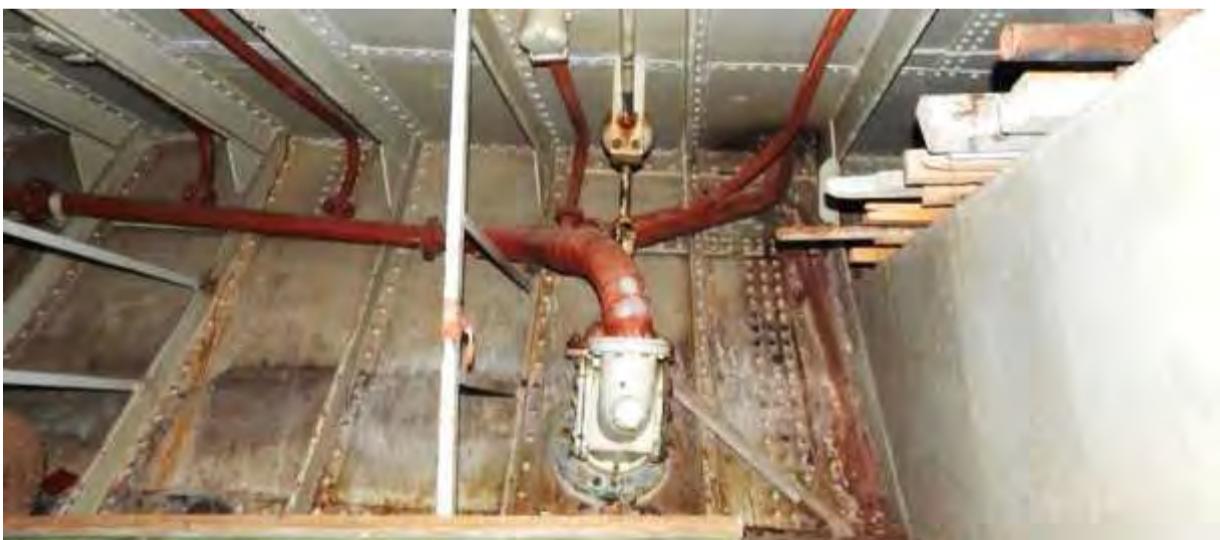
Fotografija postojecog stanja 169 a, b, c

Postojeće stanje: Prostorija se nalazi s desne strane broda i sadržava jedan od dva pomoćna propeleru broda. Zidne i stropne metalne oplate su premazane bijelom bojom, koja je mjestimično požutila. Vidljivo je kako je stropna oplata lokalno korodirala, a boja se odvaja od nositelja. Pregrada koja dijeli prostoriju od susjedne (prema krmenom dijelu) ne seže do stropa pa je vidljiva drvena i metalna građa koja je naslagana u susjednoj prostoriji.

Smjernice: Prostorija ima visoku ambijentalnu vrijednost te ju je potrebno obnoviti, konzervirati i prezentirati. Sve površine i dijelove inventara je potrebno očistiti i obnoviti oštećene dijelove. Propeler je potrebno prezentirati *in situ*: nakon čišćenja od masnoća i nečistoće slijedi premazivanje zaštitnim premazima.

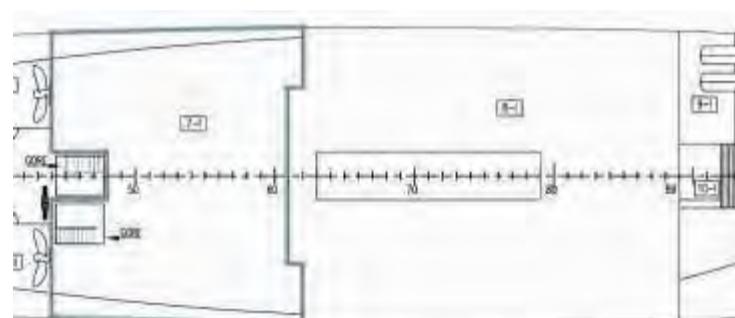
Smještaj i arhivski nacrt prostorije 138

I-07-00 Skladište br. 2
