Konzervatorsko-restauratorski elaborat motornog broda Galeb

Split, veljača 2019.

Pisana dokumentacija, fotodokumentacija zatečenog stanja, istražni radovi, kemijske analize, izrada smjernica, izrada troškovnika

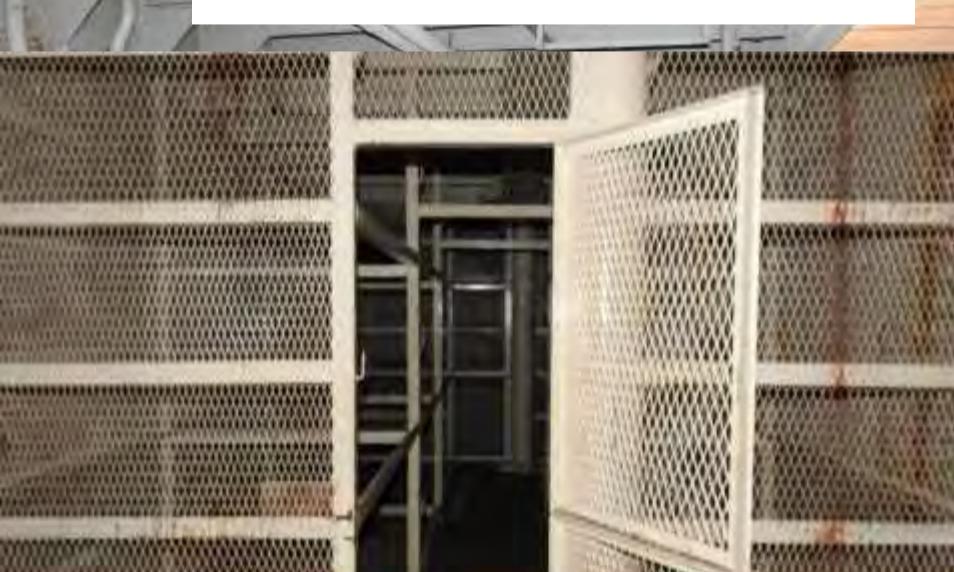
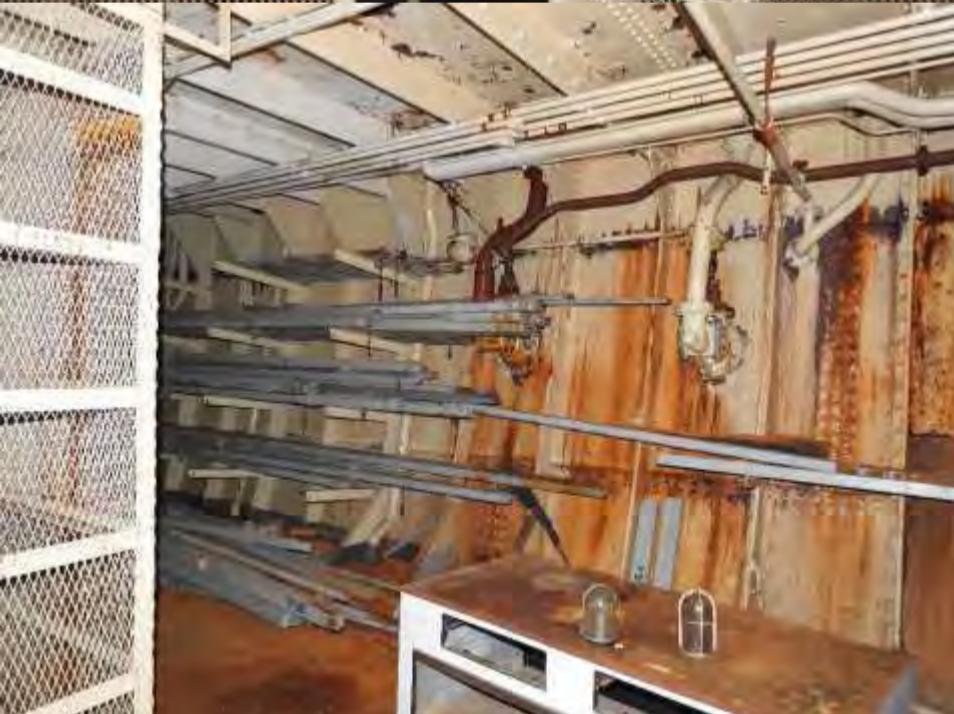
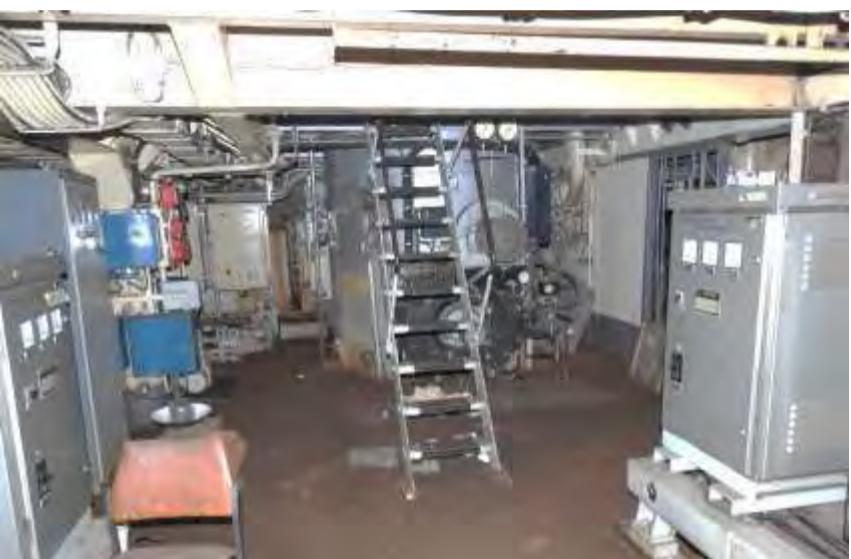
Fotografija postojecog stanja 170 a, b, c, d

Postojeće stanje: Metalne pregrade prostorije, s vidljivim zakovicama (vertikalne i horizontalne) premazane su bijelom bojom koja je nejednoliko diskolorirala, a u zonama najviše zahvaćenoj korozijom se i odvaja od nositelja.

Pod prostorije izведен je od limova koji su značajno korodirali. U središtu prostorije nalazi se zona koja je obrubljena žičanim ogradama. U navedenoj zoni su prazni metalni okviri polica. Vidljiva je korozija vertikalnih pregrada i manja lokalna korozija stropne stijenke.

Smjernice: Ova prostorija posjeduje određenu ambijentalnu vrijednost te se preporuča zadržavanje što više njenih vizualnih karakteristika: metalnih šipki nositelja polica, metalnih okvira polica, drvenih daski-polica umetnutih na nosače. Budući da je predviđena namjena ovog prostora spremište muzeja, zatečeni inventar odgovara planiranoj namjeni te se preporuča njegovo zadržavanje.

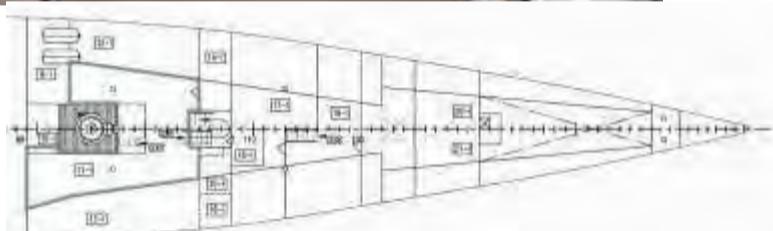
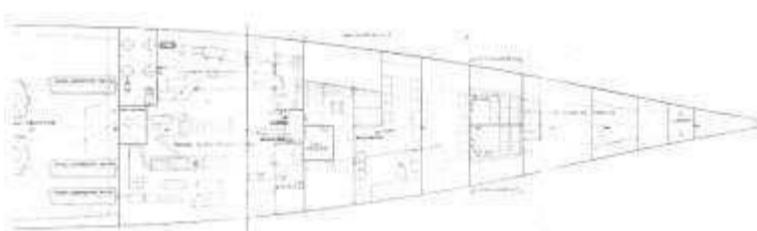
Smještaj i arhivski nacrt prostorije 139

I-11 Prostor pomoćne strojarnice

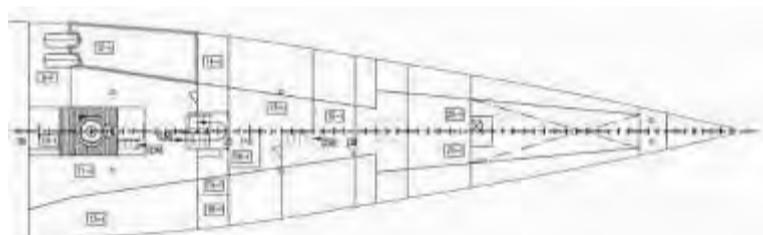
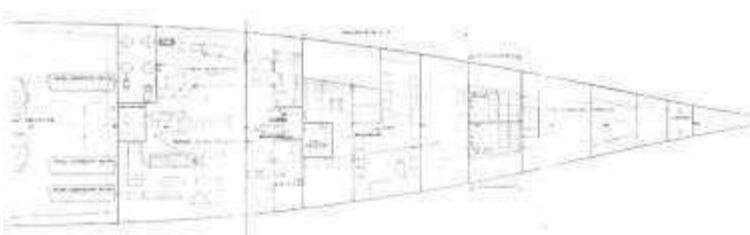
Smještaj i arhivski nacrt prostorije 140

I-12 Mehanička radionica

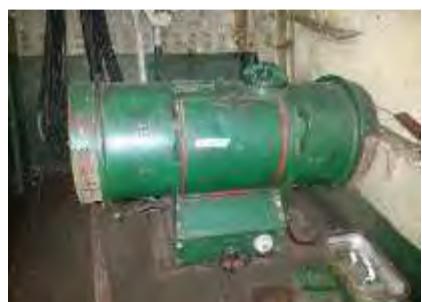
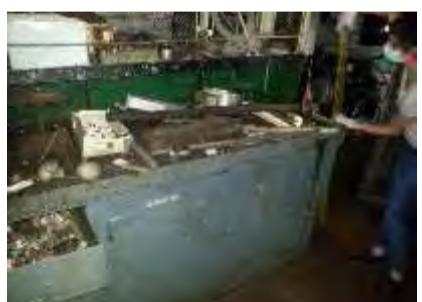
Fotografija postojećeg stanja 172

Postojeće stanje: Metalne pregrade prostorije, s vidljivim zakovicama (vertikalne i horizontalne) premazane su bijelom bojom koja je nejednolikо diskolorirala. Pod je obložen ksilolitom. U prostoriji se nalazi metalni stol s ladicama, tri razvodne kutije i dvije sklopke.

Smjernice: Ova prostorija posjeduju određenu ambijentalnu vrijednost te se preporuča njeno obnavljanje i čišćenje svih površina.

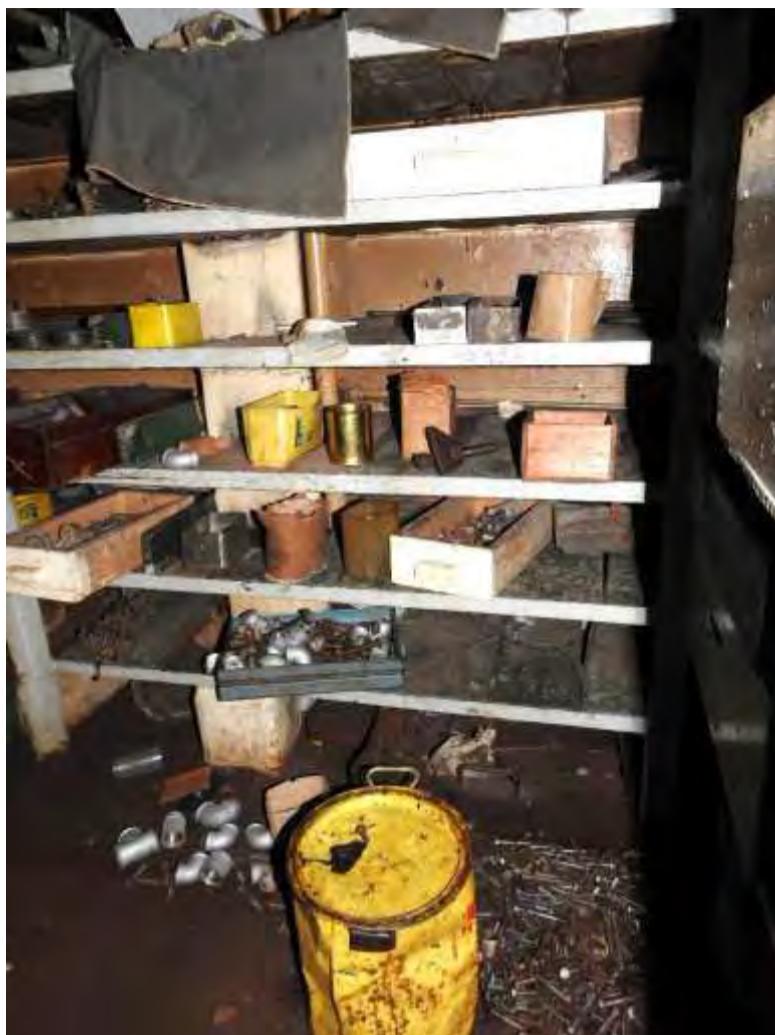
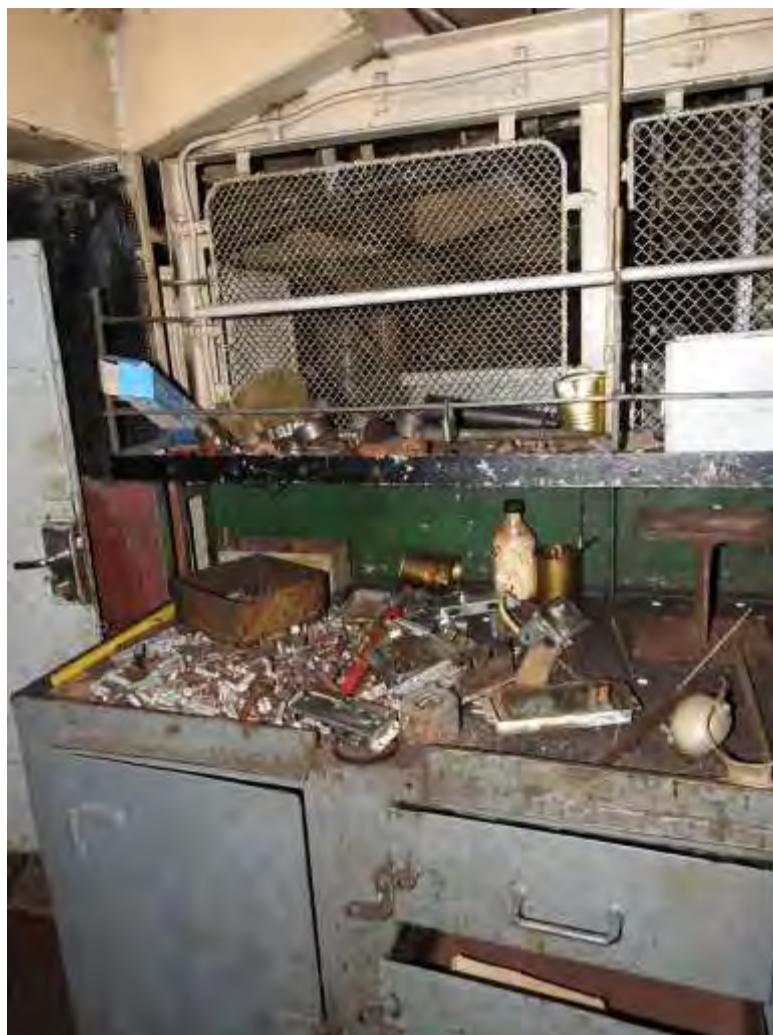
Fotografija postojećeg stanja 174 a, b

Postojeće stanje: Metalne pregrade prostorije, s vidljivim zakovicama (vertikalne i horizontalna) premazane su bijelom bojom koja je nejednoliko diskolorirala. Pod je obložen ksilolitom. U prostoriji se nalazi metalni mehaničarski stol i metalna konstrukcija s drvenim policama.

Smjernice: Ova prostorija posjeduju određenu ambijentalnu vrijednost te se preporuča njeno obnavljanje i čišćenje svih površina.

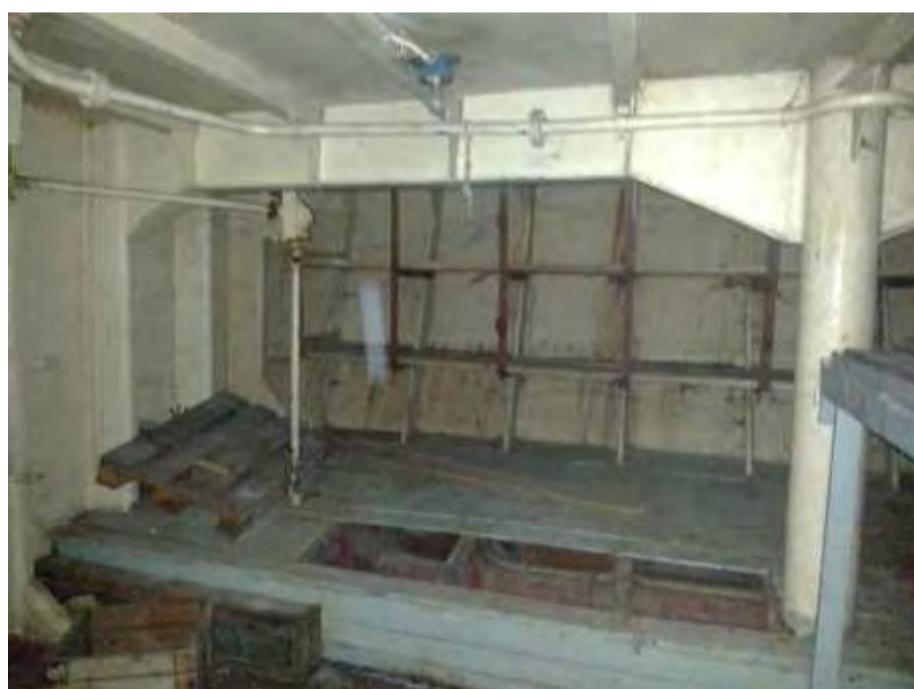
Fotografija postojećeg stanja 176

Postojeće stanje: Metalne pregrade prostorije, s vidljivim zakovicama (vertikalne i horizontalne) premazane su bijelom bojom koja je nejednoliko diskolorirala. Pod je obložen ksilolitom. Vidljivi su korozivni produkti koji se prostoriji nije zatečen pokretni

Smjernice: Prostorija posjeduje vrijednosti te ju je potrebno obnoviti, površine i dijelove inventara je oštećene dijelove.

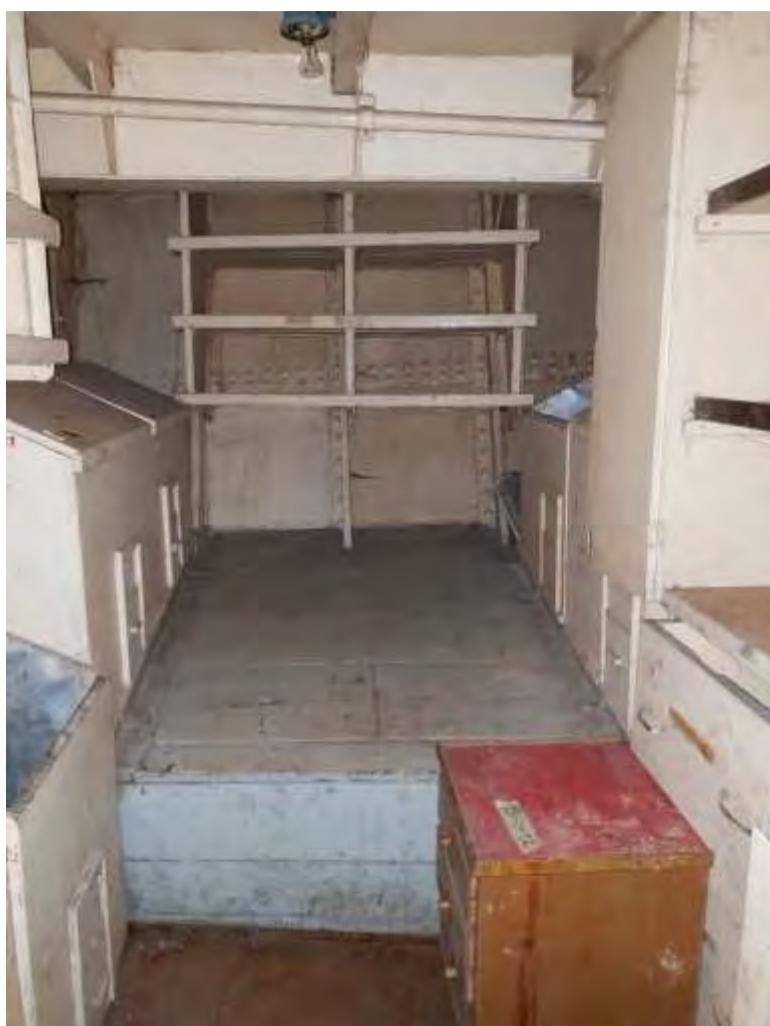
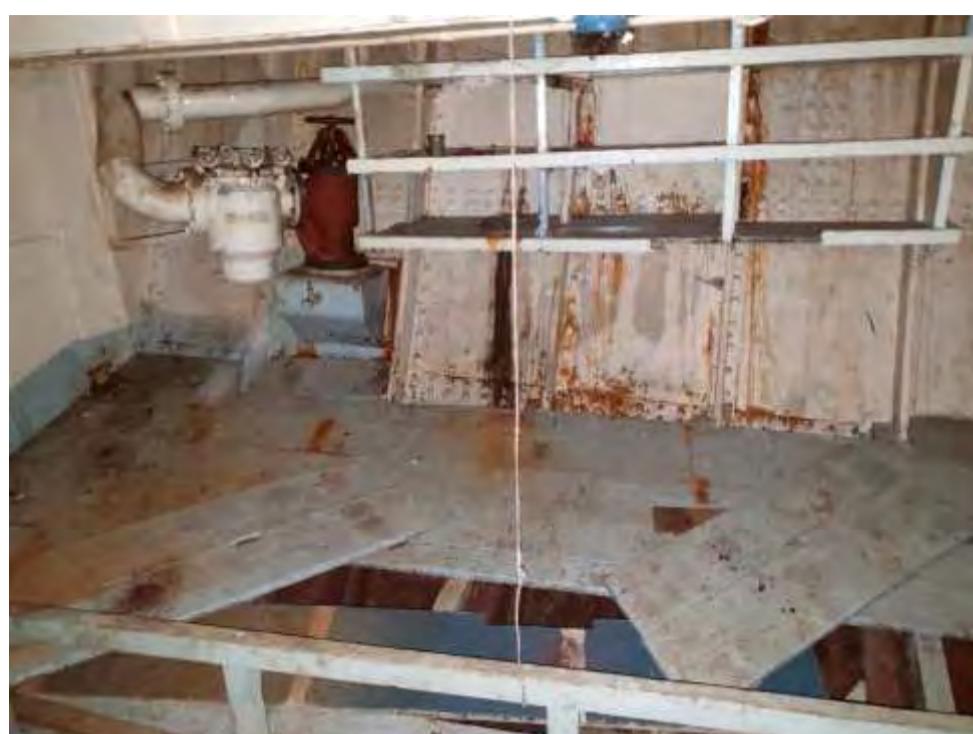
Fotografija postojećeg stanja 178

Postojeće stanje: Metalne pregrade prostorije, s vidljivim zakovicama (vertikalne i horizontalne) premazane su bijelom bojom koja je nejednoliko diskolorirala. Pod je obložen ksilolitom. Vidljivi su korozivni produkti koji se slijevaju niz plohe pregrada. U prostoriji je zatečen i drveni namještaj.

Smjernice: Prostorija posjeduje visoku razinu ambijentalne vrijednosti te ju je potrebno obnoviti, konzervirati i prezentirati. Sve površine i dijelove inventara je potrebno očistiti i obnoviti oštećene dijelove.

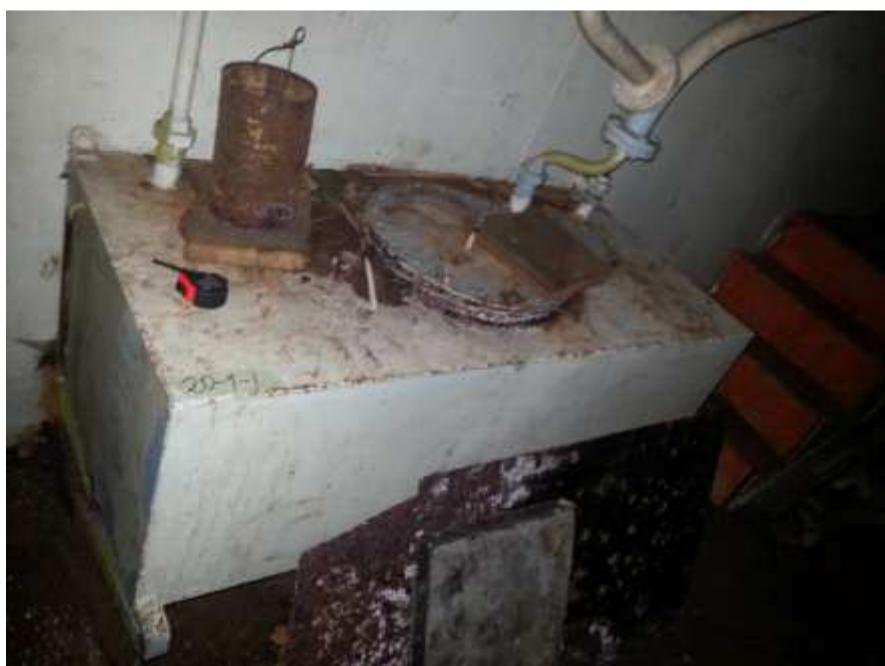
Fotografija postojećeg stanja 179

Postojeće stanje: Metalne pregrade prostorije, s vidljivim zakovicama (vertikalne i horizontalne) premazane su bijelom bojom koja je nejednolikо diskolorirala. Pod je obložen ksilolitom. Vidljivi su korozivni produkti koji se slijevaju niz plohe pregrada.

Smjernice: Prostorija posjeduje visoku razinu ambijentalne vrijednosti te ju je potrebno obnoviti, konzervirati i prezentirati. Sve površine i dijelove inventara je potrebno očistiti i obnoviti oštećene dijelove.

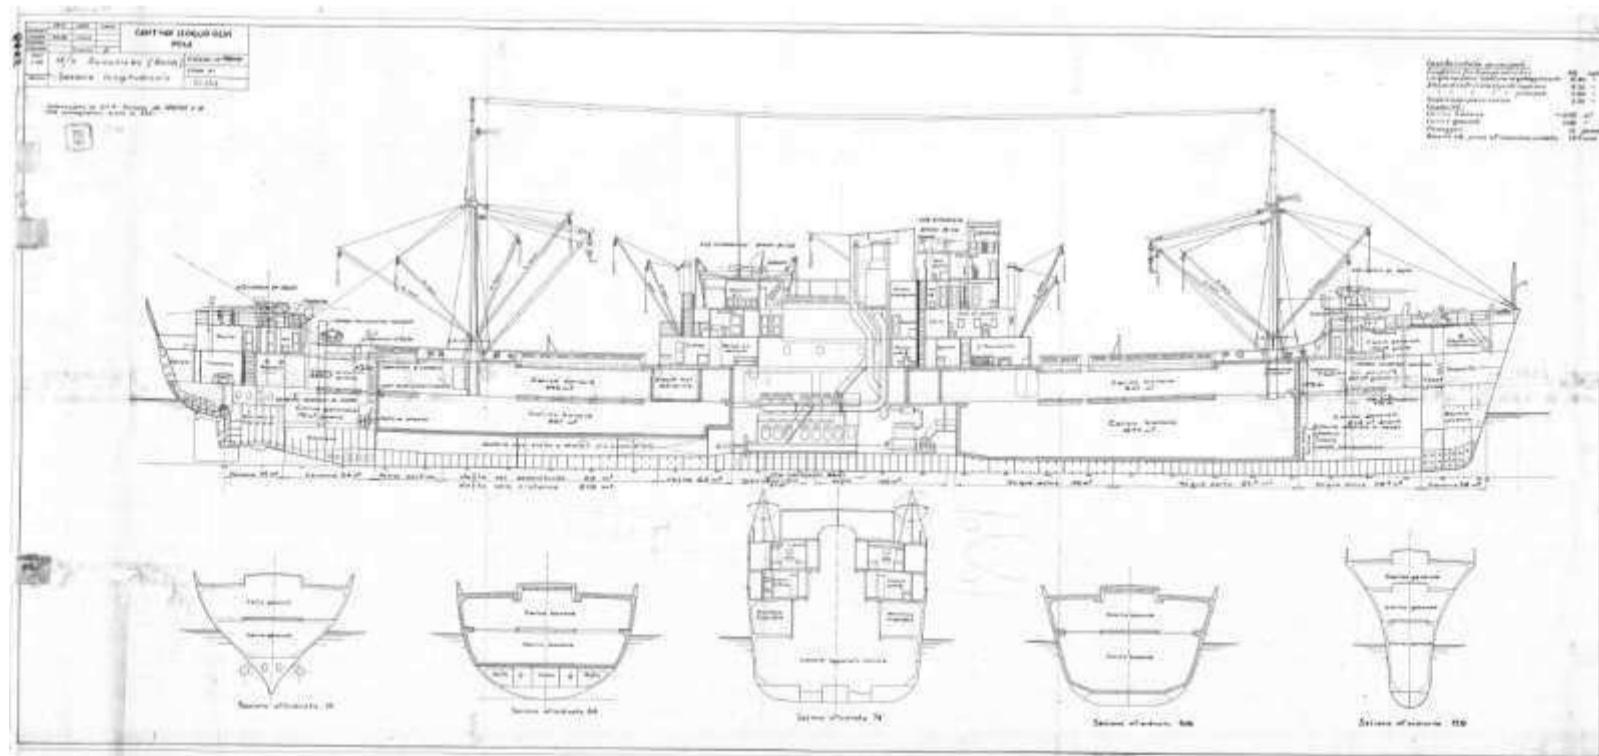
Nacrt 1, Presjek broda izrađen 1948. godine, izvor: Cloud Grada Rijeke

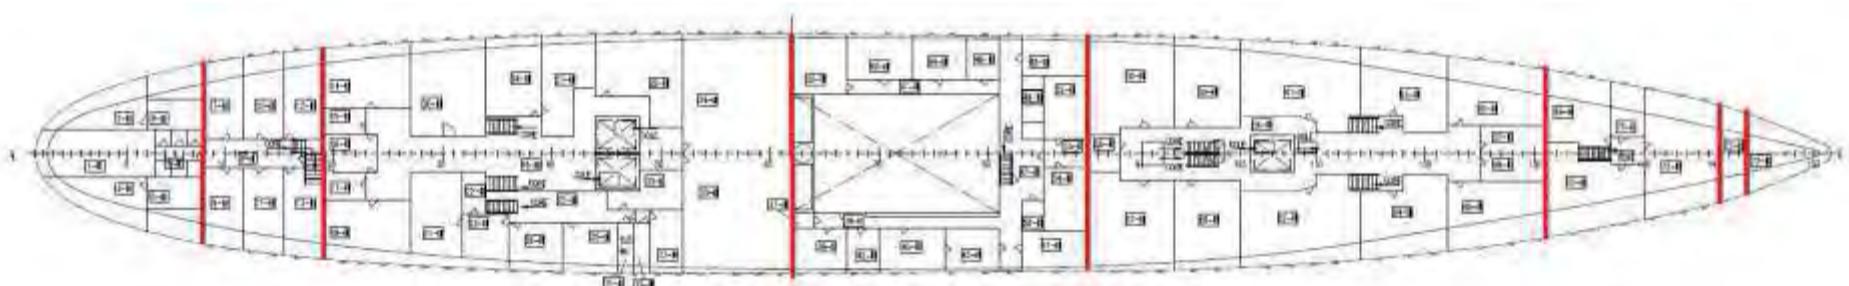
Od R-27 do R-62 proteže se neprekinuto dvodno od boka do boka u visini 110 cm od dna, podijeljeno nepropusnom hrptenicom te na R-53 nepropusnom rebrenicom. U prostoru strojarnice je i dvodno visine od 1580 mm (od R-70 do R-89). Do gornje palube cijelom širinom broda sežu poprečne vodonepropusne pregrade na R-8, R-19, R-62, R-89, R-131, R-147 i R-150, koje su bitan element nepotopivosti, ali i čvrstoće broda. Povrh toga, od dna do glavne palube sežu pregrade na R-0, R-89 i R-108, a od dvodna do glavne palube pregrade na R-120 i R-125. Pregrada na R-40 ide od dvodna do međupalube, a ona na R-44/48 od međupalube do glavne palube. Tim pregradama brod je podijeljen na 9 međusobno neovisnih sekcija, iz kojih se eventualni prodor morske vode zbog oštećenja neće širiti dalje na ostale sekcije.

Slika 15, Položaj nepropusnih pregrada, izvor podloge: N. Jelavić Mitrović, Stalni postav broda muzeja „Galeb“, Idejno rješenje

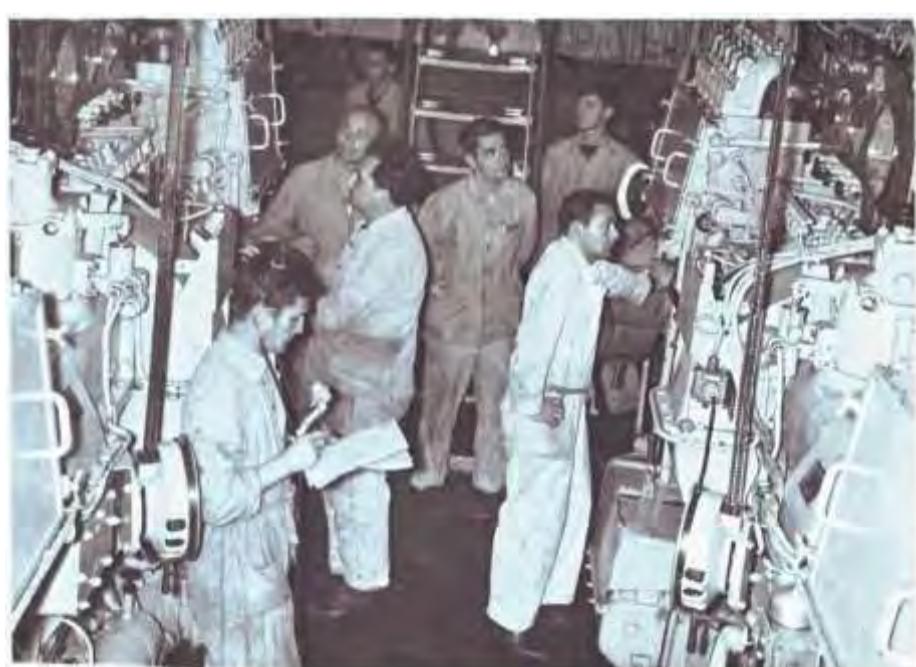
Slika 16, Strojarnica, izvor: www.paluba.info, pristupljeno 7.11.2018.

Strojarnica Galeba i danas je uglavnom očuvana u svojem izvornom obliku. Glavnu opremu čine dva glavna (porivna) stroja, četiri pomoćna stroja za proizvodnju električne struje, te niz pomoćnih strojeva, pumpi, kompresora, raznih cjevovoda i sl. U dnu strojarnice je i glavna rasklopna ploča.

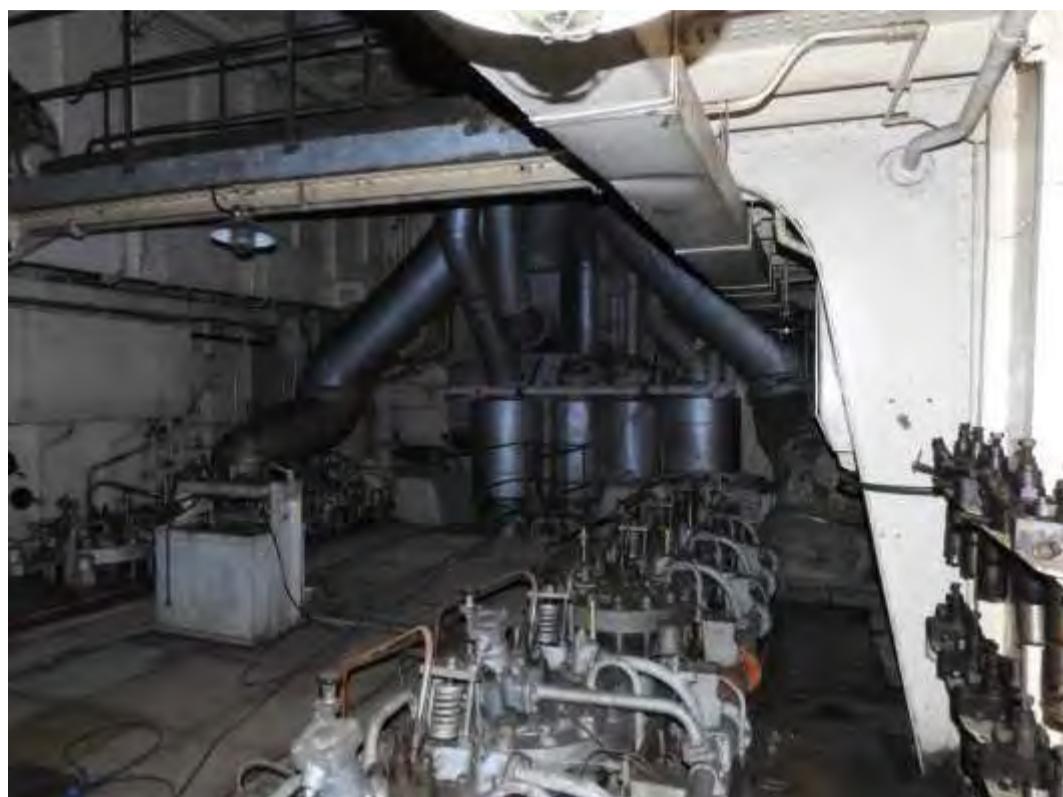
Slika 17, Pogled na strojarnicu, izvor: eLABORO d.o.o.

Glavni strojevi su smješteni u prostoru strojarnice između R-61 i R-89. Gabariti: D=11500; Š=2850; V=5200. Između motora je mlaki zdenac²⁰. Desni glavni stroj: S/N. 26291, br. motora: 1931, fabr. br. motora: 2516, model MC 529 diesel dvotaktni (9 cilindara u liniji) Fiat Ansaldo, prijenos direktni (1:1), snage 920kW (2500 KS) s indirektnim hlađenjem s automatskom sisaljkom danske firme Myhrwold & Rasmussen A/S tip ELW-150 Ø 6".

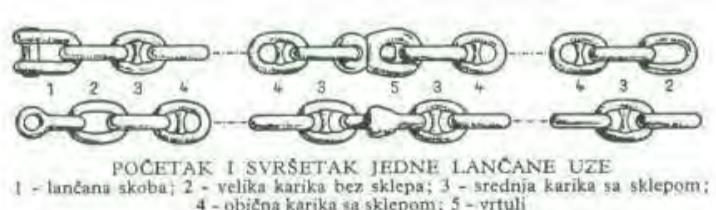
Uza je jedinica za mjeru lanca. Svako klasifikacijsko društvo propisuje dužinu uze za brodove u svojoj nadležnosti a za JRB (Jugoslavenski registar brodova) dužina uze iznosila je 27,5 metara, jednako kao i danas za HRB (Hrvatski registar brodova). Naime, kako bi se znalo koliko sidrenog lanca je spušteno u more, na lancu se označava svaka uza (svakih 27,5) metara i to na način da se svaka karika uze označi bijelom bojom, a u ovisnosti o broju uze, boje se i karike ispred i iza nje. Primjerice, šesta uza označena je sa šest obojenih karika itd. Osim toga, na krajnjoj karici se oko sklepa ovije onoliko namotaja bakrene žice koliki je tekući broj uze.

Slika 19, Lančane uze, izvor: www.paluba.info, pristupljeno 5.11.2018

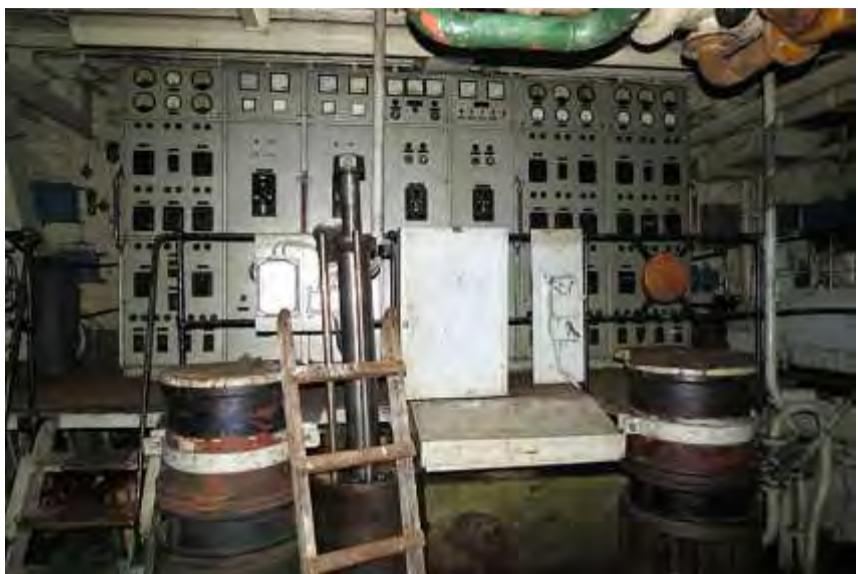
Slika 22, Glavna razvodna ploča, izvor: Nataša Babić, MGR

Glavna razvodna ploča se nalazi u nastavku srednjeg nivoa strojarnice, iza pomoćnih motora, i ona označava središnje mjesto električnog sustava na brodu jer se na nju dovodila električna energija iz izvora (obično generatora) i odvodila na trošila izravno ili preko ostalih sklopnih uređaja. Osim nje postoje još:

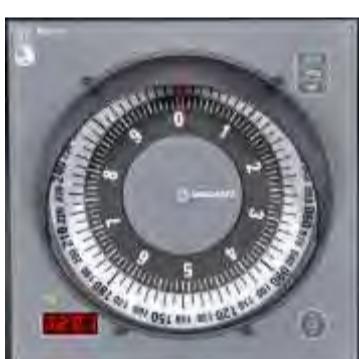
Anschütz kompas - gyro kompas (zvrčni kompas)

Glavni pokazivač smjera uz kormilarski uređaj u kormilarnici; ponavljači se nalaze na otvorenoj palubi (most) LB/DB (2 kom.), uz rezervni kormilarski uređaj na otvorenoj palubi (gornja paluba).

Slika 24, Anschutz kompas, izvor: N. Labus

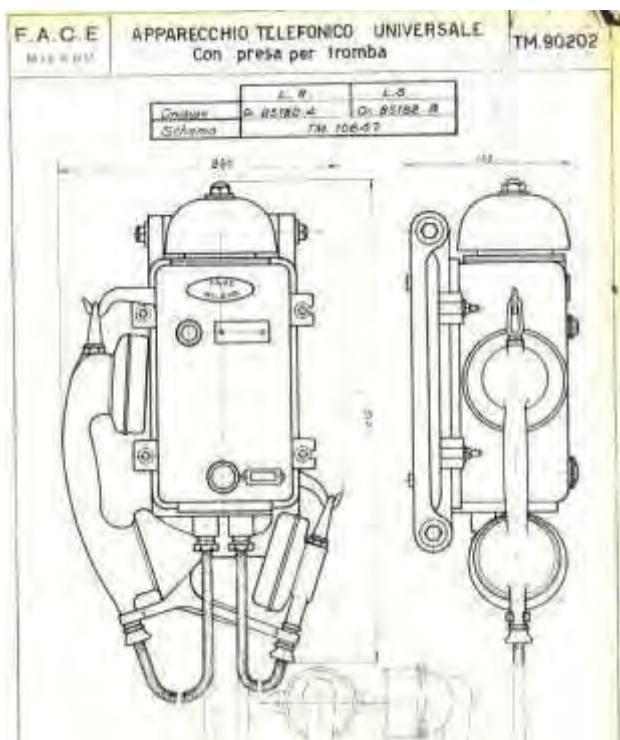
Slika 26, Nacrt brodskog telefona, izvor: N. Labus

Posebna preklopka u strojarskom prostoru omogućavala je zapovjedniku korištenje navedenih spojeva, bilo iz glavnog, bilo iz rezervnog zapovjednog mosta. Organizacija veza u ovim grupama bila je organizirana na način da se kod linijskog birača stalno nalazio telefonist s naglavnom slušalicom i mikrofonom, koji je zapovjedniku davao zahtjevane spojeve. Zapovjedniku su u toj grupi na raspolaganju stajala dva (2) aparata: jedan u kormilarnici, drugi na signalnom mostu.

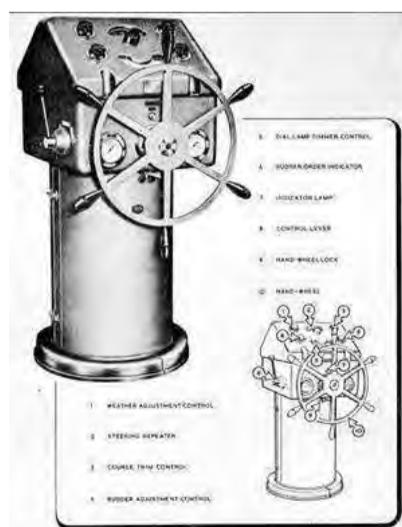
Slika 28, Autokormilo, izvor: N. Labus

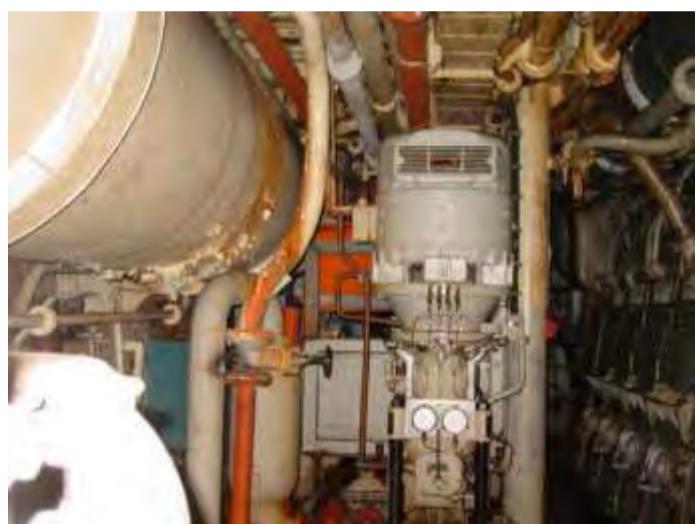
Slika 33, Pumpa kaljuže (foto: Brodarski institut)

Voda može prodirati u trup broda kroz različite otvore na brodskoj oplati (npr. kroz statvenu cijev), jer je nemoguće na svim takvim mjestima postići apsolutnu nepropusnost. Oborinska voda ili morska voda nabačena udarima valova također može prodrijeti sa palube u trup broda. Na mnogim površinama unutar broda dolazi do kondenzacije vlage iz zraka, naročito u područjima s visokim postotkom relativne vlažnosti. Nadalje, svaki cjevovod ugrađen u brod može biti djelomično propustan, te iz njega može istjecati određena količina tekućine. Veće količine raznih tekućina mogu prodrijeti iz cjevovoda u unutrašnjost broda ako dođe do puknuća cijevi, te kod demontaže određenih dijelova cjevovoda za vrijeme remonta. Ukupna količina tekućeg otpada nastala propuštanjima i procurivanjima sakupljala se u najnižim dijelovima brodskog trupa i kaljužnim pumpama prebacivala u tank kaljuže. Za sakupljanje i izbacivanje tako prikupljenog tekućeg otpada služio je kaljužni cjevovod. Glavna kaljužna pumpa se nalazi u strojarnici. Svi ovi sustavi: cjevovod otpadnog ulja, otpadnih voda, kaljuže, trebaju biti očuvani i prezentirani u dijelu koji je u strojarnici, kako bi njihova izvorna namjena bila razumljiva.

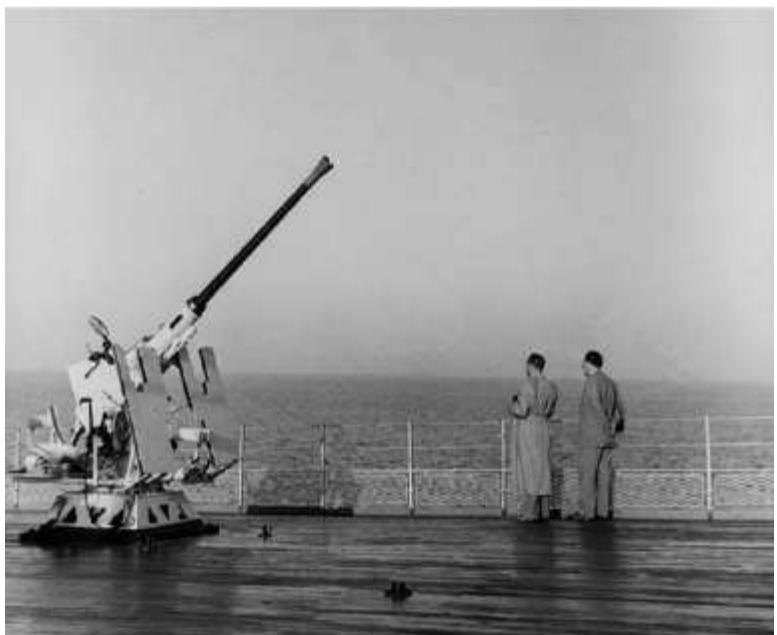
Slika 34, Protuavionski top na palubi Galeba 1955. godine, izvor: MIJ

U rujnu 1952. godine Galeb je opremljen novim naoružanjem: četiri njemačka topa od 88mm, šest 20mm flakova, četiri jednostruka Boforsa 40mm i dvije M2 Browning. Vjerojatno su u to doba nabavljeni i montirani dva salutna topa (jedan u upotrebi, drugi za rezervu) tipa Škoda 76mm. Jedino je Galeb u cijeloj JRM imao stalno ukrcan borbeni komplet (streljivo ukupne težine 26t). Međutim, godine 1999. brod je raspremljen u Crnoj Gori, što znači pripremljen za otpis, prodaju ili rezalište, te je s njega skinuto svo naoružanje (oružje i municija) i sva radio-oprema. Pet godina kasnije Vrhovni štab Crne Gore je poklonio jedan salutni top sa m/b Galeb Vojnom muzeju na Kalemegdanu, a drugi Vojnoj akademiji (sada Katedri za strane jezike Dekanata VA VS). Vraćanje oružja (protuavionskih topova) na palube dalo bi brodu dosljedniji izgled ratnog broda čime bi se kompletirao stanje kakvo je bilo dok je brod bio u funkciji. Time bi se očuvao i njegov autentični ambijent i izgled.

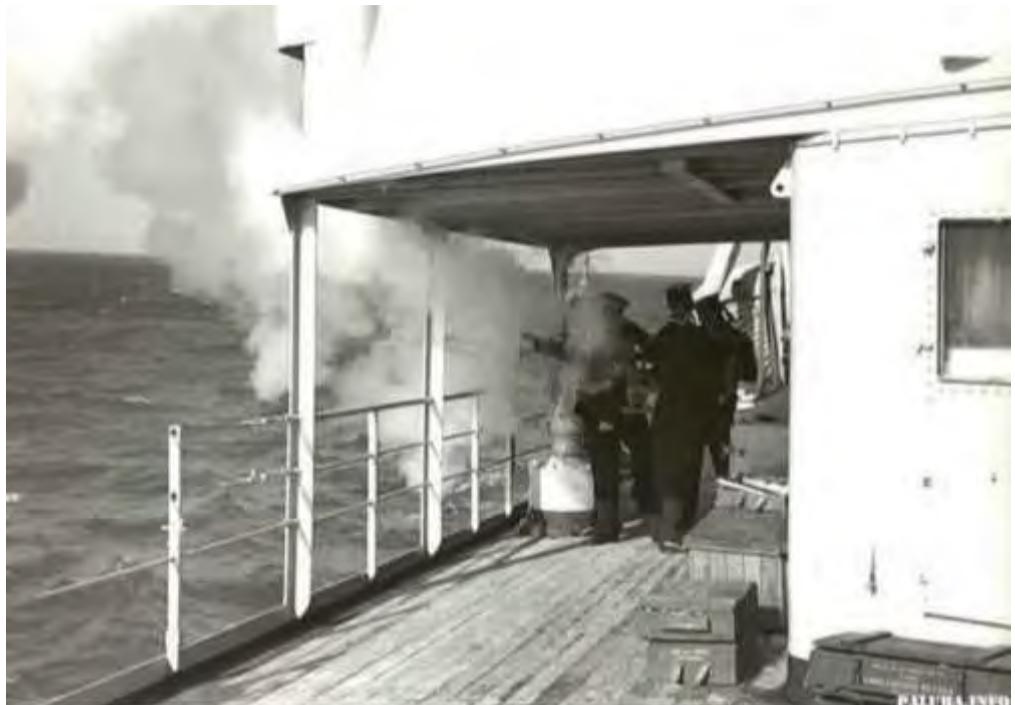
Slika 35, Salutni top, izvor: www.paluba.info, pristupljeno 2.11.2018.

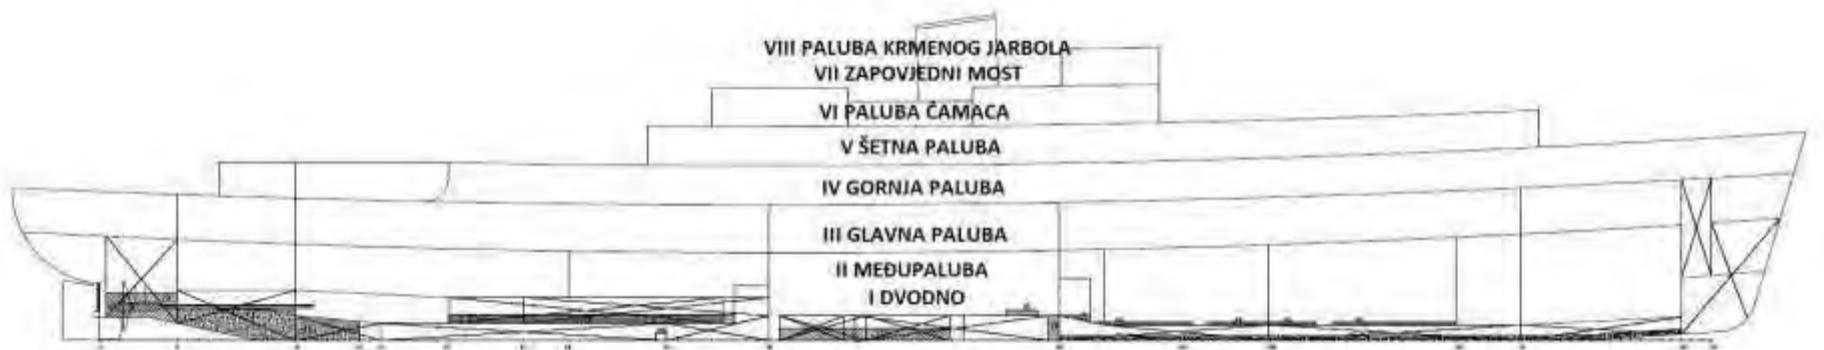
Brod je u okomitom smislu podijeljen na osam paluba, od najniže do najviše: dvodno, međudno, glavna paluba, gornja paluba, šetna paluba, paluba čamaca, zapovjedni most i paluba krmenog jarbola. Samo se dvodno i glavna paluba protežu od pramca do krme i posve su zatvorene bočnim limovima, dok je gornja paluba uglavnom otvorena, osim u predjelu nadgrađa i krmene kućice. Međudno je u obliku galerijskog prostora samo u pramčanom dijelu do pregrade strojarnice, dok u krmenom dijelu ne postoji. Sve palube počevši od gornje prema gore tj. šetna paluba, paluba čamaca, zapovjedni most i paluba krmenog jarbola, dio su nadgrađa broda s prostranim pramčanim i krmenim otvorenim dijelovima palube, koji se prema vrhu smanjuju. Dvije najviše palube, tj. zapovjedni most i paluba krmenog jarbola, koja je posve otvorena, ustvari su u istoj razini, samo što ih dijeli prostor brodskog dimnjaka i svjetlarnik strojarnice.

Slika 37, Presjek m/b Galeb, izvor podloge: N. Jelavić Mitrović, Stalni postav broda muzeja „Galeb“, Idejno rješenje

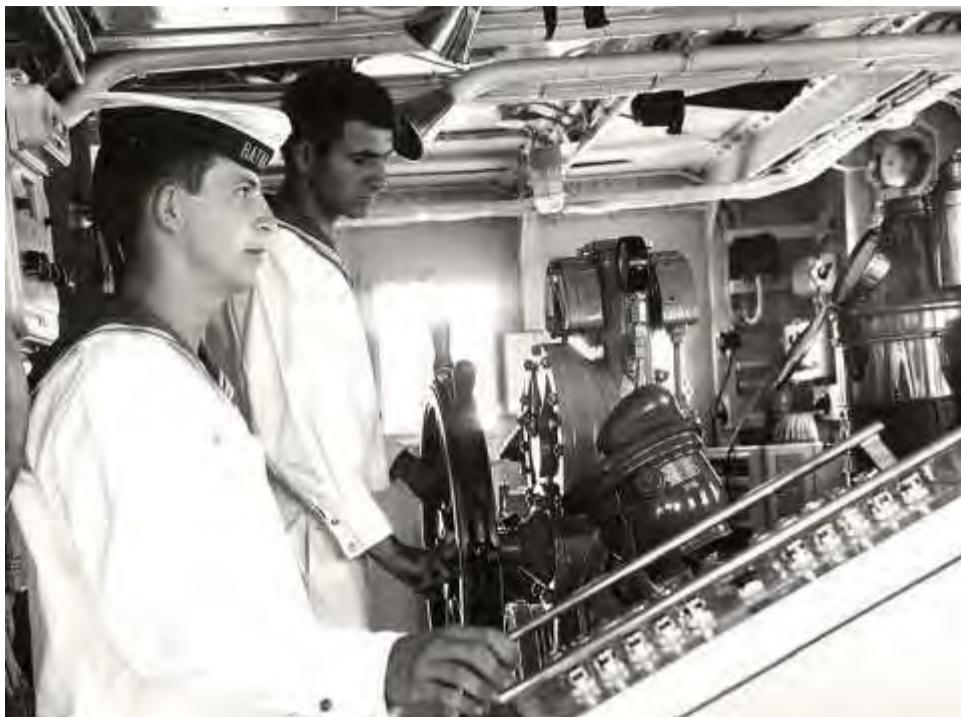
Slika 41, Kormilarnica 1973. god., izvor: MIJ

Simrad na desnom te također štapna za RUP-12M na lijevom boku. Iza signalne palube, prema krmi, nalazi se glavni jarbol, a na njemu je, osim promatračke košare, križa i signalnih svjetala, uređaja za dizanje i spuštanje signalnih i drugih zastava i plamenaca, veliki broj antena: na samom vrhu je štapna antena za radio-uređaj RTU-100M, ispod nje je karakteristična antena radara Decca AC 1226, a na košari ispod nje je VVF dipol za radio-uređaj R6901. Ispod učvršćenja nalazi se žičana antena za radio-uređaj Amplidan, te druga za TBL-13, obje s palube čamaca, s tim da se žičana antena za Amplidan proteže dalje sve do vrha krmenog jarbola. Niže je antena goniometra Navigon, vjetrulja i konačno antena radara Decca RM 1226.

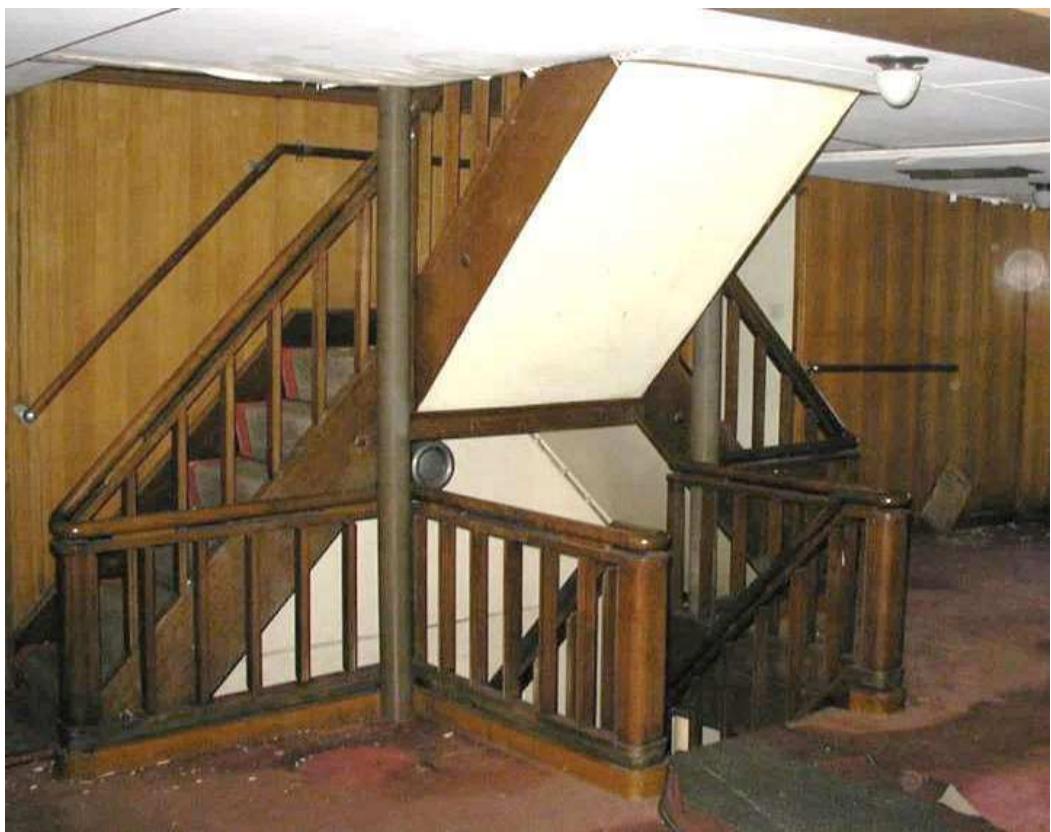
Slika 46, Trokrako stubište m/b Galeb, izvor: eLABORO d.o.o.

Iako točni podaci ne postoje, ili bar nisu dostupni, stubište je ugrađeno u pregradnji 1959.-1960. g., tj. u doba kad je i produžena šetna paluba pred malim salonom, prekrivši krmenu kućicu (časnički prostor za pušenje). Njegova ugradnja uklapa se u nastojanje da se cijeli prostor za goste na šetnoj palubi "monumentalizira", a istovremeno olakša komunikacija između triju paluba.

Dva detalja, među mnogima, vrlo očito pokazuju dizajnerske i duhovne korijene Lahove estetike i programa sadržanog u već spomenutom drugom projektu za obnovu Galeba, a koje Lah nasljeđuje od tvrtke S.T.U.A.R.D. te vrlo otvoreno i vješto primjenjuje u ovom projektu. Prvo je već spomenuto trokrako stubište od punog svjetlog drveta s oblogama stijene u pozadini dijelom u svjetлом drvu, dijelom u neutralnoj bijeloj boji. Vrlo slično stubište, nešto većih dimenzija, projektirala je tvrtka S.T.U.A.R.D. 1932. godine za talijanski transatlantik Conte di Savoia. Drvo je zaobljenih, mekih oblika, stepenice komotne s dubokim gazištima, a ograda širokih rukohvata i jednostavnih drvenih stupića.

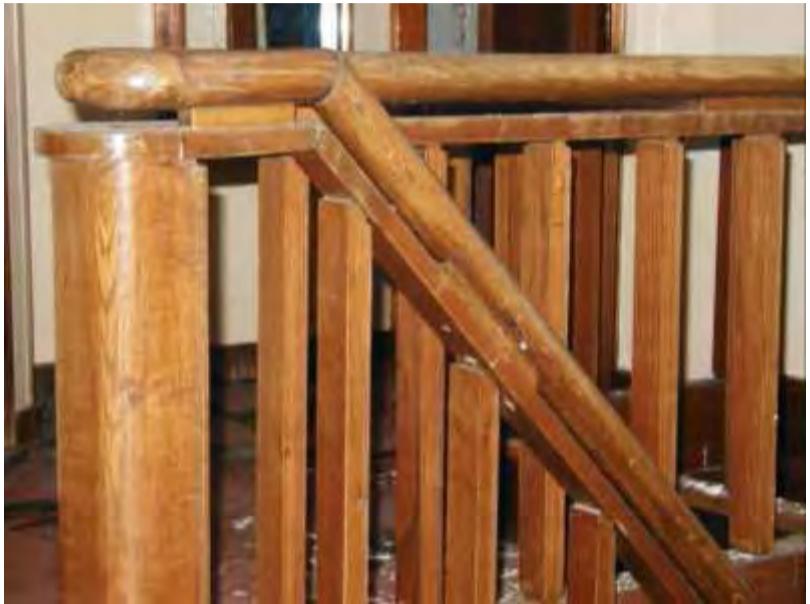
Slika 47, Detalj stubišta, izvor: eLABORO d.o.o.

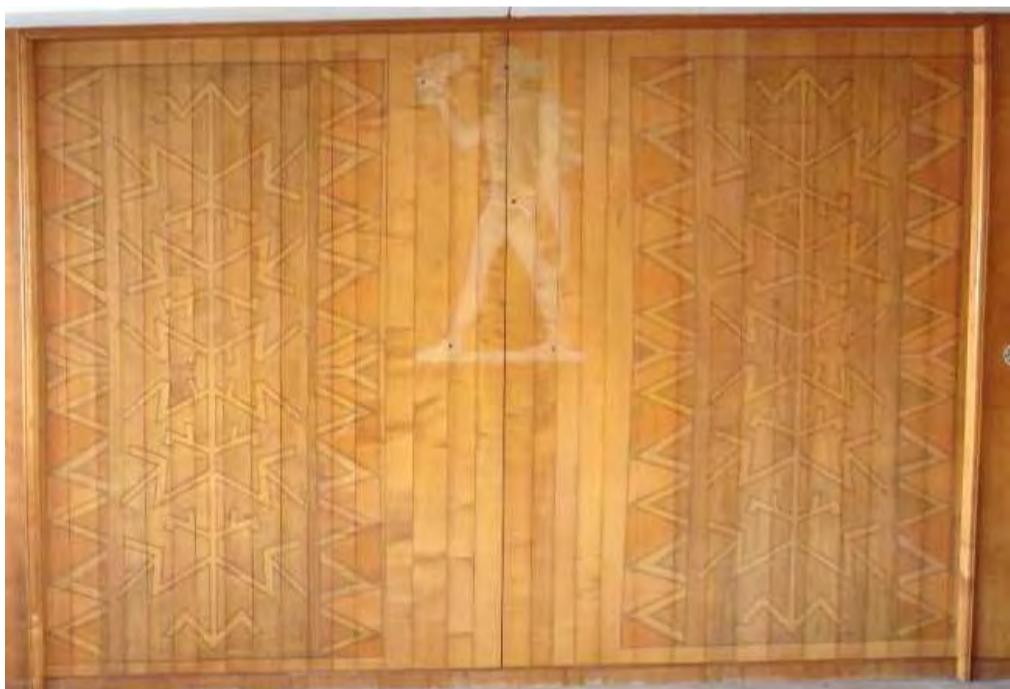
Slika 49, Interijer velikog salona za goste m/b Galeb, detalj stijenke blagovaonice, izvor: eLABORO d.o.o.

Nadalje, svi zidovi velikog salona su pokriveni furnirom od ptičjeg javora s nenametljivo izvedenim intarzijama od nešto tamnijeg furnira i brončanim reljefom djevojke s golubicom mira u desnoj ruci. Taj reljef danas postoji samo u otisku, jer je otuđen s broda još u Crnoj gori, no poznajemo ga i s fotografija²⁷. Sličan dekorativni element nalazimo kod uređenja sale za pušenje u brodu Victoria, čiji je projekt interijera izradio G. Pulitzer, a koji je plovio na liniji za Daleki istok. Cijela stijena s uklopljenim kaminom od travertina prekrivena je oblogama od svjetlog drveta s profilom broda Victoria na pergameni (rad Augusta Černigoja) i reljefnom figurom alegorije Pobjede u srebru i bakru (rad Maryle Lednicke).

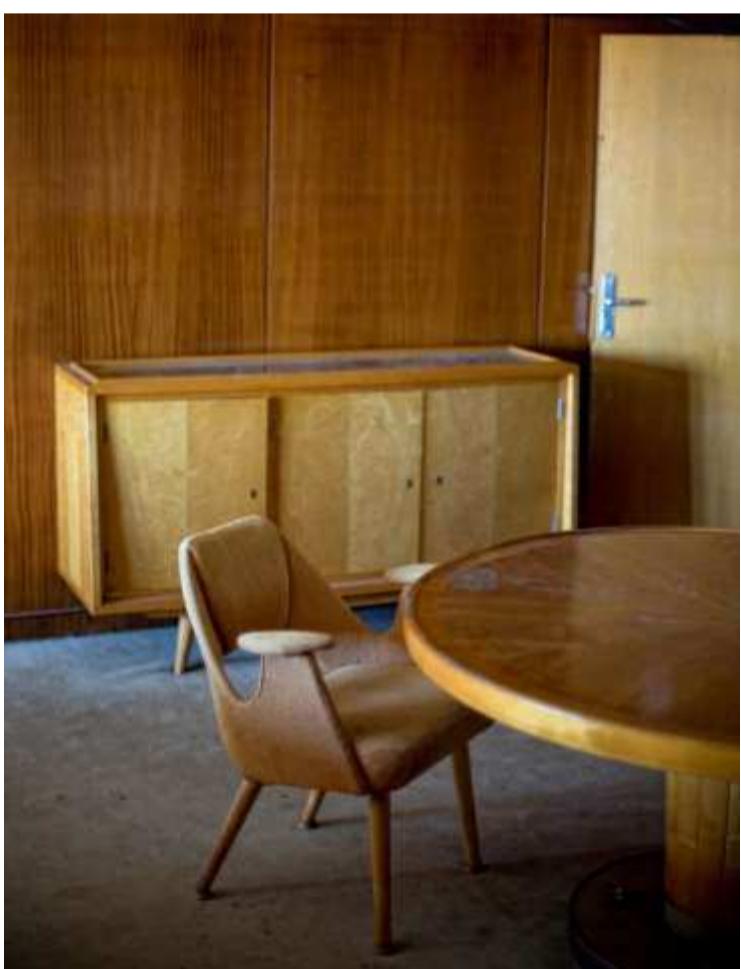
Slika 53, Detalj namještaja malog salona, izvor: Cloud Grada Rijeke

Mali salon, na suprotnom krmenom dijelu iste palube, karakteriziraju ponajprije velika šestokrilna vrata prema otvorenom dijelu palube, te naravno njegove dimenzije, koje su značajno manje od Velikog salona. Drvene obloge tamnije su od furnira samog namještaja (komode, konvektor), a još su svjetlijе tkanine presvlaka namještaja i bijeli strop u kome su na sjecištima rešetkaste podloge od ukrasnih letvica postavljene plafonjere. Inače, u ovom salonu su se nalazile tri grupe namještaja, stupnjevane prema dozi intimnosti koju pružaju: odmah uz ulaze s hodnika i apartmana je bila grupa polufotelja oko okruglog stola na jednoj nozi, kao mjesto za formalnije sastavke, manje objede i slično. Na suprotnom kraju, leđima okrenut velikim vratima na terasu palube nekad je bio pisači stol, a u kasnije vrijeme ovaj prostor je od prethodnoga odijeljen nižom komodom, te su ga činili trosjed i tri polufotelje okupljene oko niskog čajnog stolića izdužena nepravilna oblika, što rezultira puno neformalnijim i intimnijim mjestom od prethodnoga. Velike plave, poluprozirne zavese od stropa do poda, mogле su biti posve zaklonjene težim i neprozirnim draperijama. Manju formalnost ovog prostora dopunjuje i šest grafika Frana Baće i dvije uljene slike na pregradnim stijenkama, što je zapravo jedini takav prostor na brodu - drugdje na pregradnim stijenama nalazimo samo velike zidne pomorske karte ili još utilitarnije "izloške". Pod je, kao i u velikom salonu, obložen tepisonom neutralne svijetlosive boje.

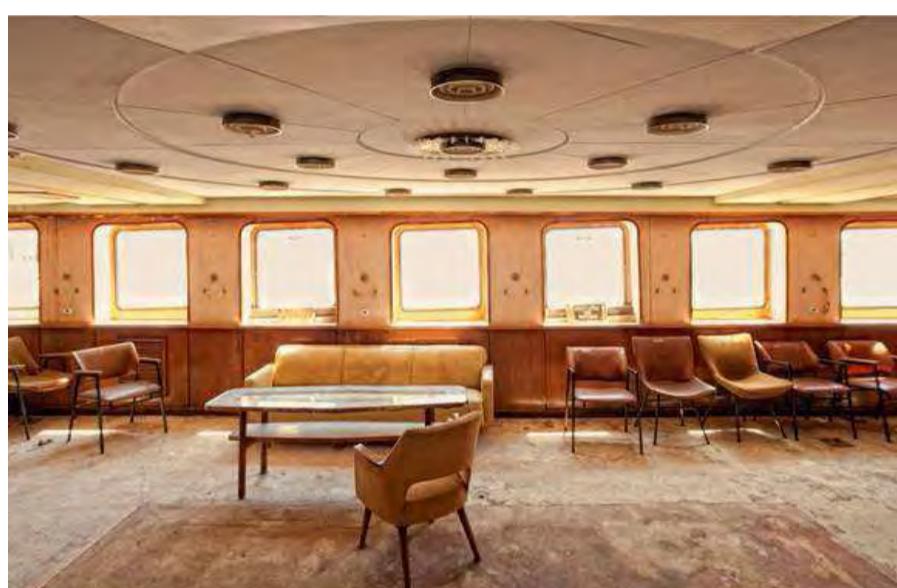
Slika 54, Veliki salon m/b Galeb prije izmjehštaja i rasvjetnih tijela, izvor: Cloud Grada Rijeke

Veliki salon s blagovaonicom za goste karakteriziraju veliki pravokutni, gotovo kvadratni prozori na pramčanoj i bočnim stijenama, izvedeni poput prozora u vagonima vlakova. Oni osiguravaju dovoljno danjeg svjetla za ugodan boravak u velikom salonu, a zavjese na bočnim stijenkama od poluprozirne tkanine, izmjenično plave i zlatne, stvaraju diskretnu igru boja, što pridonosi atmosferi i karakteru samog prostora. Sve zidne stijene obložene su furniranim oblogama, kao i pregrada koja dijeli ovaj prostor od priručne kuhinje. Furnir je svijetle boje, a na dva mjesta tj. na već spomenutoj pregradi i na suprotnom zidu uz reljef, aplicirane su geometrijske intarzije od nešto tamnjeg furnira, čime se razbija monotonost stijenke. Stolovi, pravokutni, prekriveni sivim ultrapasom i postavljeni na nogu dopola obloženu u metal i pričvršćenu za pod, bili su postavljeni u obliku slova U i očito zamišljeni za održavanje sastanaka, prije nego li za objede i slično. Podna obloga od tepisona je neutralne svijetlosive boje, koja je ponajprije trebala biti nemetljiva te igre boje i stvaranja atmosfere prepustiti namještaju i zavjesama.

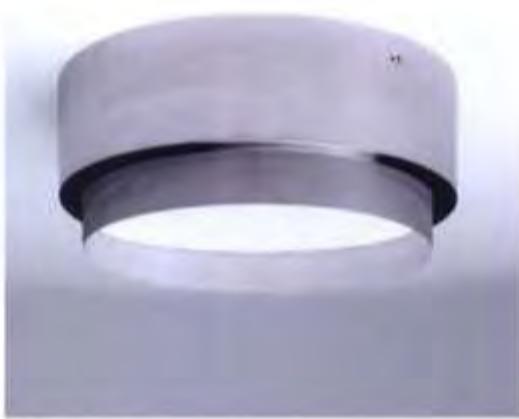
Slika 55, Plafonjera s broda Oceania, izvor: Fiell, C., P., 1000 lights, vol. 1, Tachen 2005.

Veliki salon m/b Galeb izvorno je bio ukrašen plafonjerama, koje su osim svoje primarne funkcije osvjetljenja bile iskorištene i kao dekorativni element bijelog stropa u igri simetričnog smještanja glavne rasvjete. Mada su proizvedene u Jugoslaviji gotovo trideset godina kasnije, pokazuju vrlo jasnu srodnost s plafonjerom koju je Pulitzer Finali projektirao 1933. godine za brod Oceania.
