Konzervatorsko-restauratorski elaborat motornog broda Galeb

Split, veljača 2019.

Pisana dokumentacija, fotodokumentacija zatečenog stanja, istražni radovi, kemijske analize, izrada smjernica, izrada troškovnika

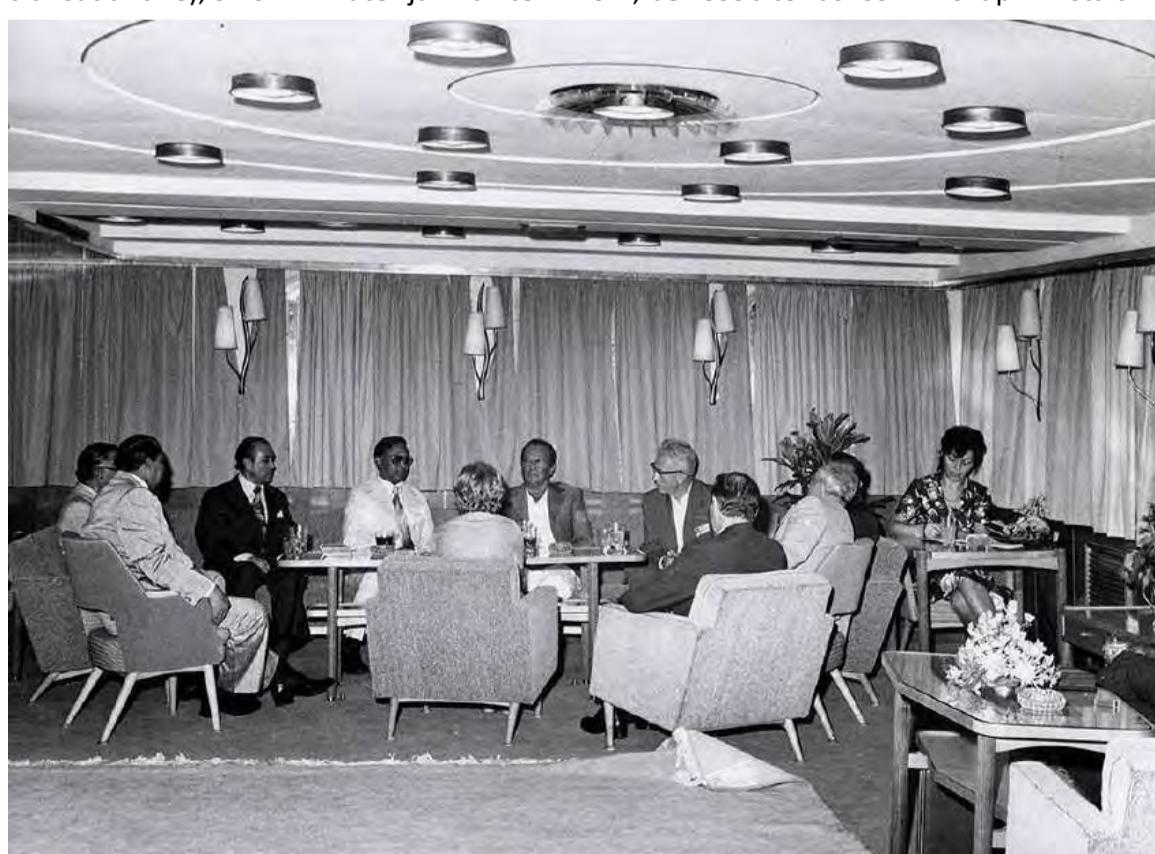
Arhivska slika 1, Interijer m/b Galeb, pogled na strop velikog salona, izvor: MIJ

Veliki salon m/b Galeb izvorno je bio ukrašen plafonjerama, koje su osim svoje primarne funkcije osvjetljenja bile iskorištene i kao dekorativni element bijelog stropa u igri simetričnog smještanja glavne rasvjete. Mada su proizvedene u Jugoslaviji gotovo trideset godina kasnije, pokazuju vrlo jasnu srodnost s plafonjerom koju je Pulitzer Finali projektirao 1933. godine za brod Oceania.

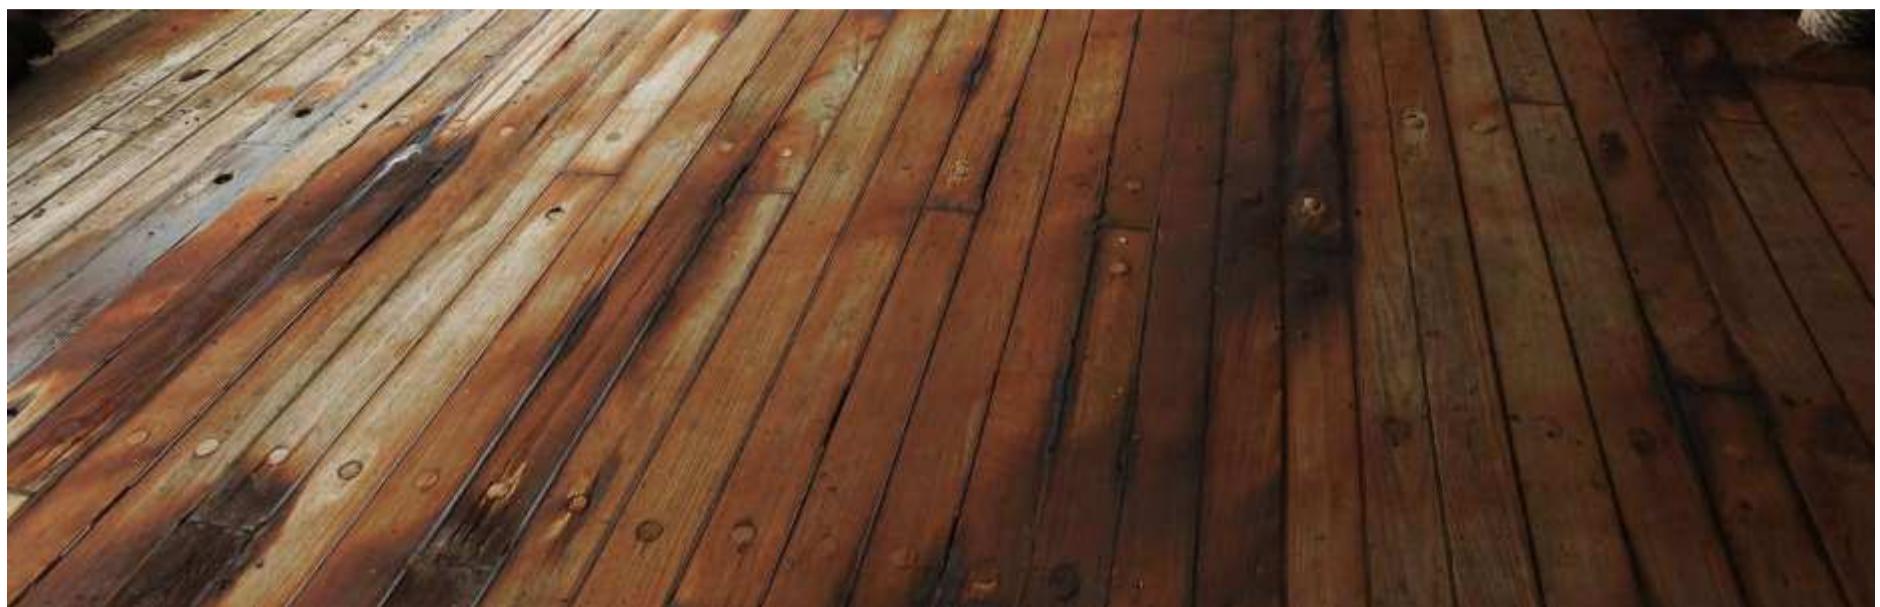
Netretirana i zapuštena tikovina prirodno poprima srebrno-sivu boju, iako je na Galebu zbog taloženja produkata korozije drvo poprimilo smeđe-narančastu boju. Zbog izuzetne trajnosti i tvrdoće tikovine, te otpornosti na vremenske utjecaje, korištenje zaštitnih boja ili premaza nije potrebno, niti se preporučuje.

Slika 57, Tikove obloge otvorenih paluba, izvor: eLABORO d.o.o.

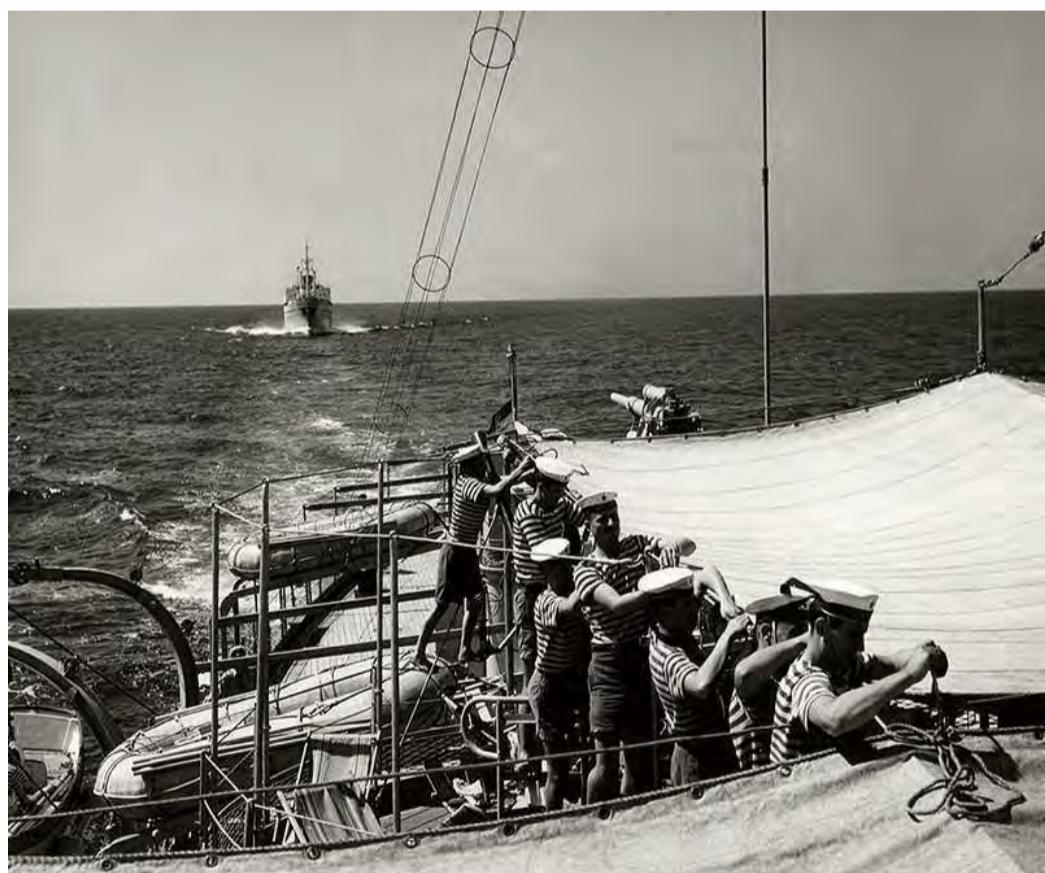
Slika 58, Razvlačenje tende nad otvorenim palubama, 1958. god., izvor: MIJ

Iz tikovine su 1960. napravljene i klupe za držanje prsluka za spašavanje na otvorenim palubama prolaza u nadgrađu. One su uglavnom u lošem stanju zbog neodržavanja, ali ih treba sačuvati i osposobiti za primarnu funkciju sjedenja na njima. Nadalje, na krmnom dijelu šetne palube, na izlazu iz tzv. malog salona, izvedena su šesterokrilna vrata u kombinaciji tikovine i stakla s dovratnicima i pragom. Dimenzije krila su 190 x 60 cm. Na šetnoj palubi su izvedena i dvoja dvokrilna vanjska vrata iz tikovine, te 7 jednokrilnih na šetnoj i palubi čamaca, sva s pripadajućim dovratnicima. S tikovinom su u tjesnoj vezi i tende koje su bile postavljane po svim otvorenim palubama. Funkcija tih tendi bila je dvojaka: zaštita putnika od sunca i stavaranje ugodnije atmosfere, ali istovremeno i zaštita obloga od tikovine od djelovanja UV zraka i isušivanja. Za postavljanje tendi na stupiće ograde montirani su nastavci od metalnih cijevi koji su na vrhovima imali okna za prolaz čelične sajle. Po sredini paluba su korištene okovane kvadratične drvene grede, koje su na svakom kraju imale metalni pipak koji ulazi u spomenuta oka. Konstrukcija je bila solidna i mogla je izdržati slabije vjetrove.

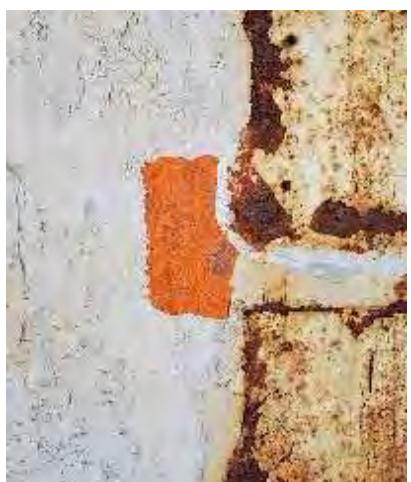
Slika 61, Sonda boje s vanjske stijenke nadgrađa gornje palube, izvor: eLABORO

Na gornjem dijelu plohe otvorena je sonda boje u kojoj je vidljiva crvena temeljna boja. Nadalje, na donjem dijelu plohe, na spoju izvornog podnog podaščanja i vanjske plohe nadgrađa, vidljivi su slojevi hrđe. Na Grafičkom prilogu 4 u nastavku elaborata prikazane su točne lokacije pojedinih sondi i mjeseta pregleda oštećenja. Sondirana područja snimljena su Dino Lite-om a uzet je i uzorak hrđe za dodatna snimanja.

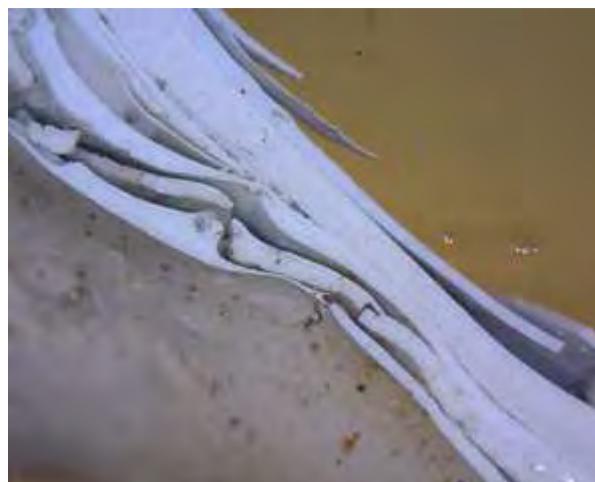
Slika 62, Mikropresjek bojanog sloja sa vanjske stijenke nadgrađa palube čamaca, izvor: eLABORO d.o.o.

Na palubi čamaca vidljivi su korozivni procesi i ljuštenje boje. S ciljem utvrđivanja broja slojeva boje sa vanjske stijenke nadgrađa palube čamaca uzet je uzorak bojanog sloja kako bi se dalnjom obradom napravila stratigrafska analiza poprečnog mikropresjeka uzorka. Mjesta uzimanja uzorka grafički su prikazana na Grafičkom prilogu 5 u nastavku elaborata.

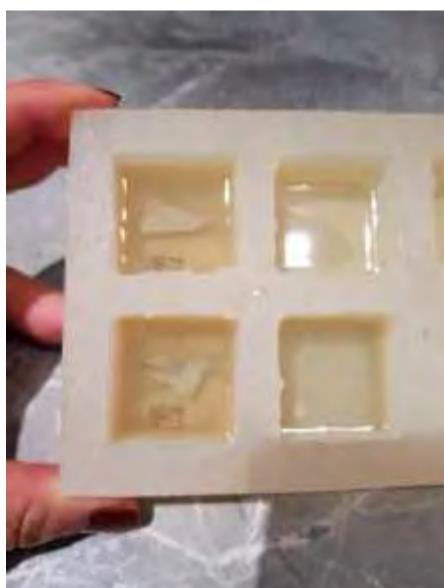
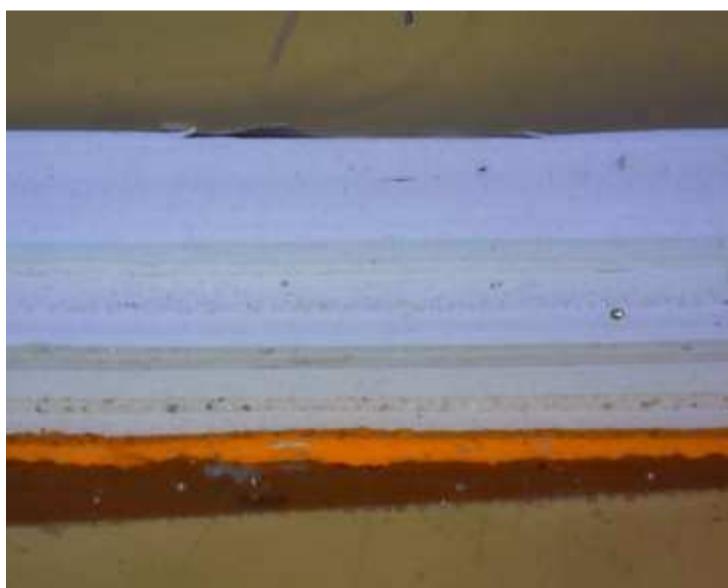
Slika 63 a, b, Izrada mikropresjeka uzorka bojanog sloja , izvor: eLABORO d.o.o.

Dva uzorka uzeta s nadgrađa šetne palube su numerirana te stavljena u silikonske kalupe i zalivena epoksidnom smolom. Nakon sušenja kockice smole s uzorcima su prerezane te je mjesto reza ispolirano i pripremljeno za snimanje Dino Lite-om kako bi se dobio uvid u broj slojeva boje. Vidljivo je kako je preko temeljne boje nanijeto desetak premaza svjetlo žute i bijele boje.

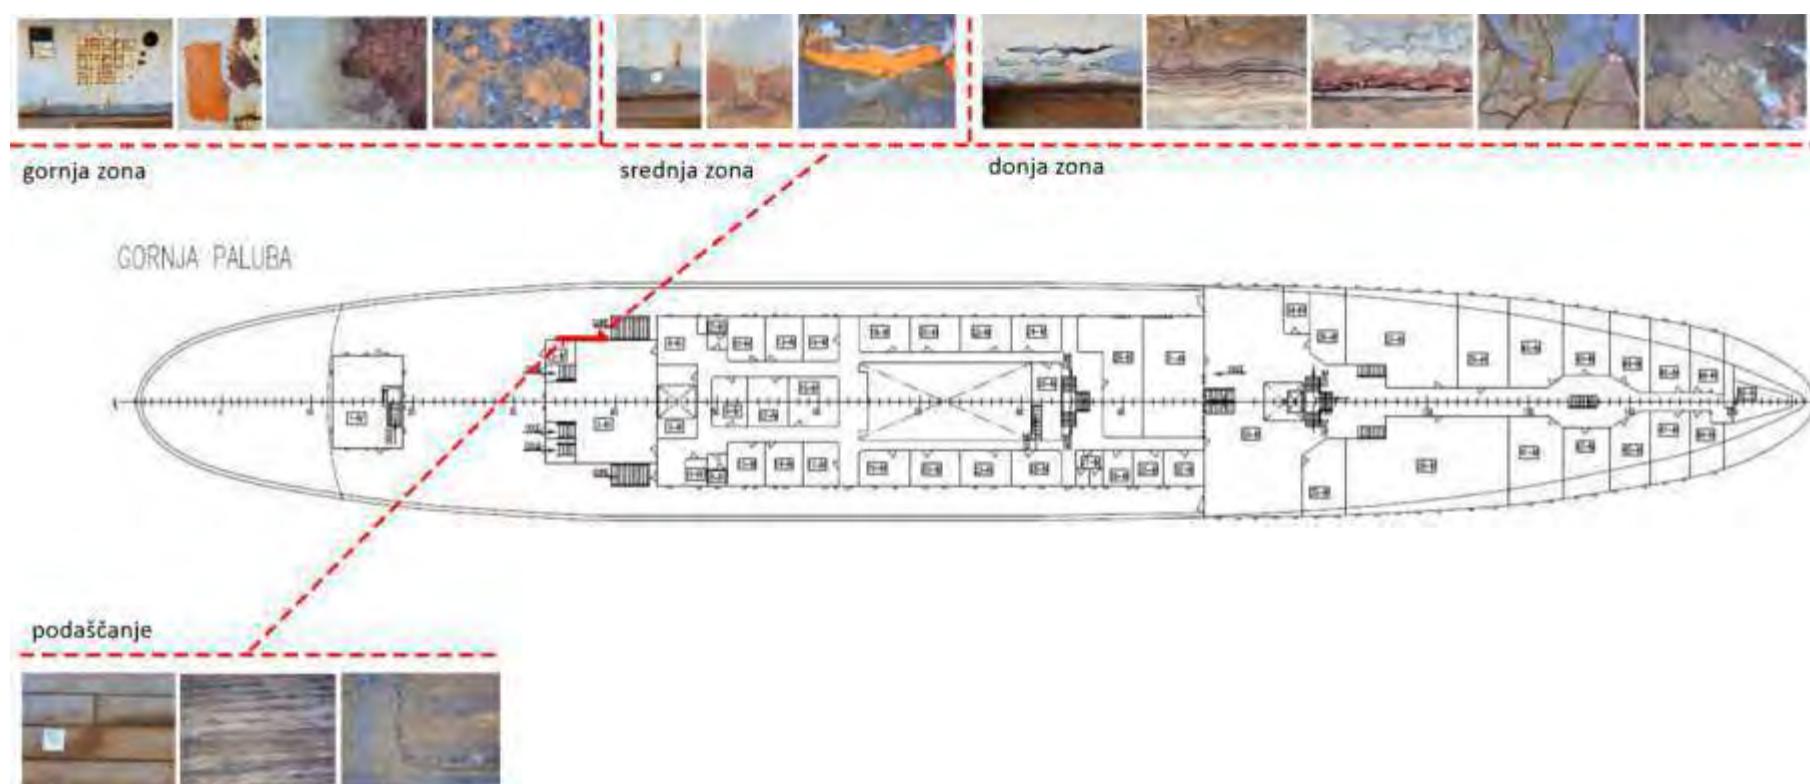
Grafički prilog 4, Sonde i oštećenja gornje palube, izvor podloge: N. Jelavić Mitrović, Stalni postav broda muzeja „Galeb“, Idejno rješenje

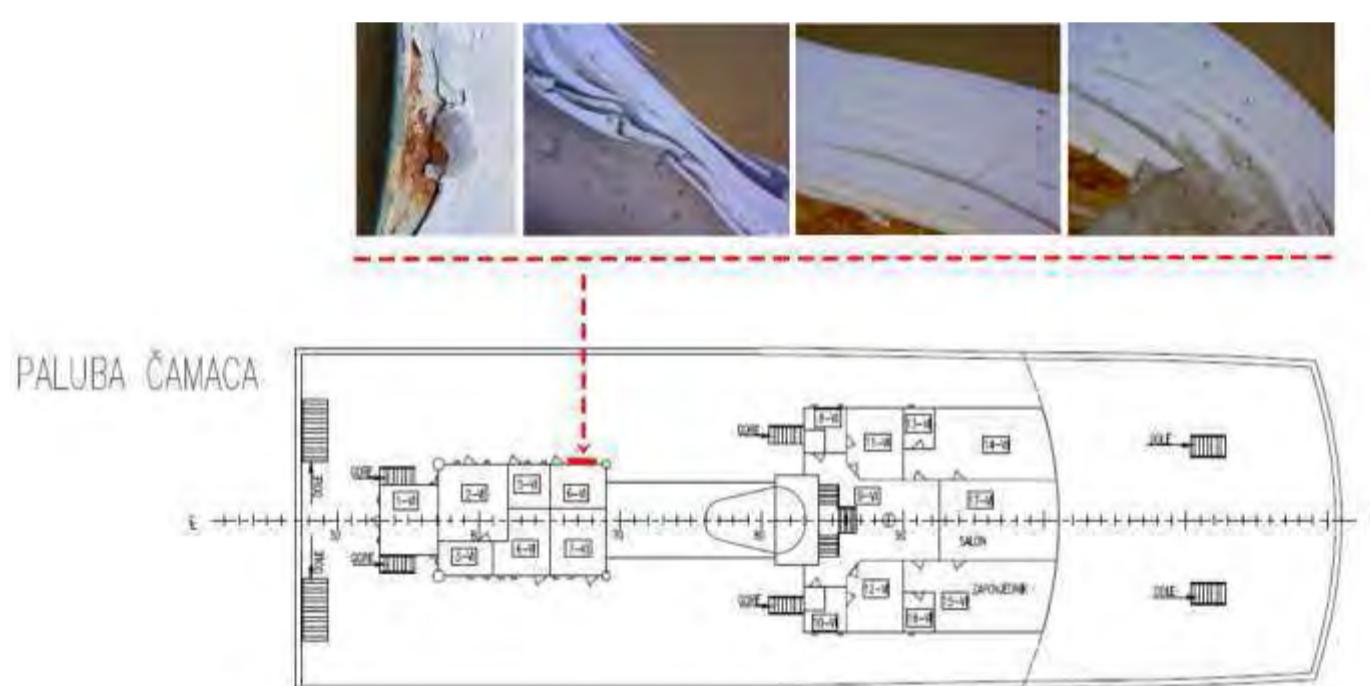
Grafički prilog 5, Sonde i oštećenja palube čamaca, izvor podloge: N. Jelavić Mitrović, Stalni postav broda muzeja „Galeb“, Idejno rješenje

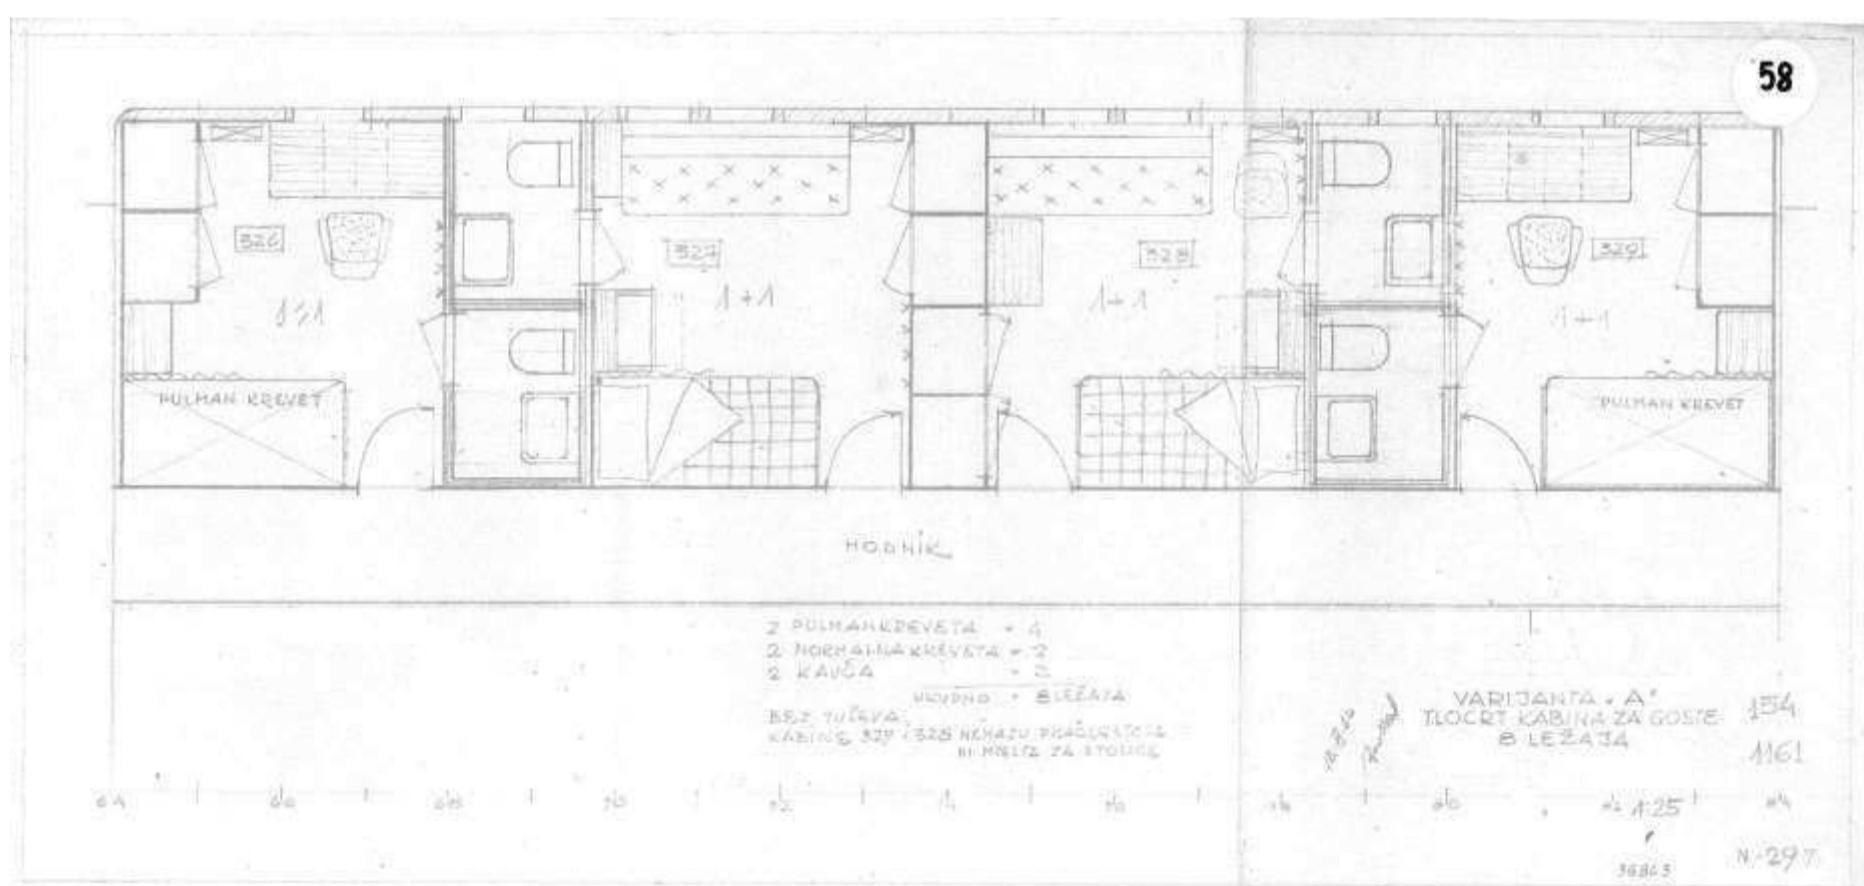
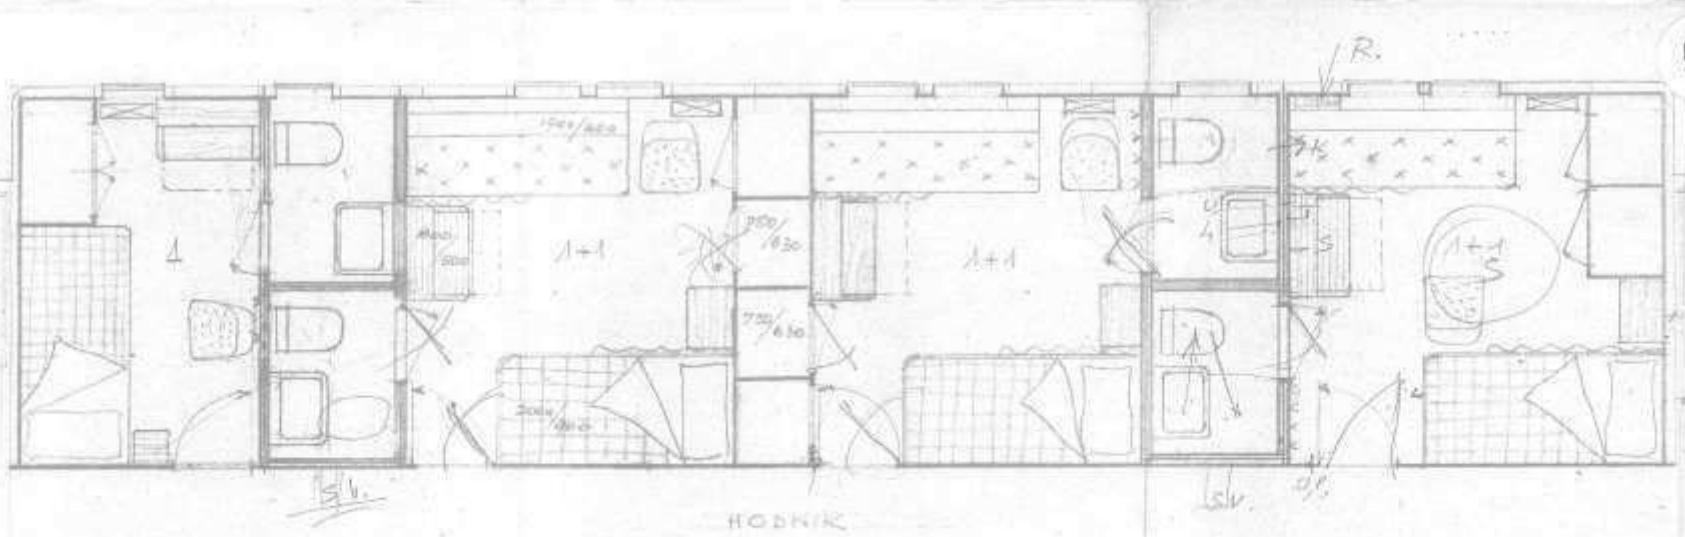
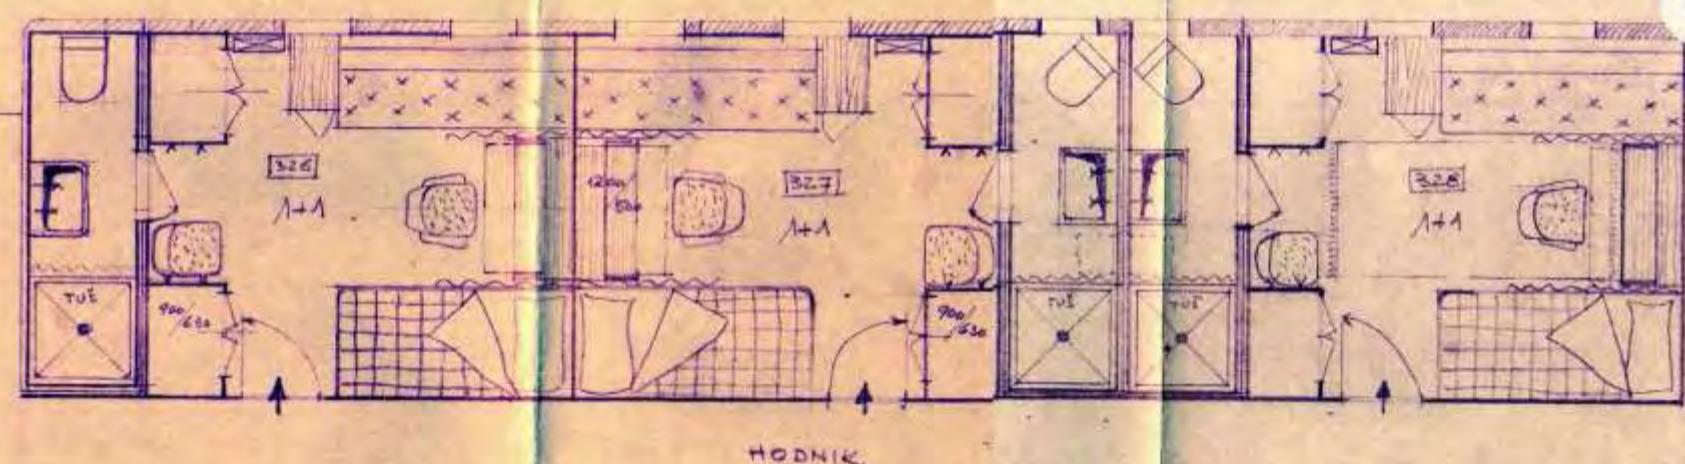
Grafički prilog 7, Autograf Z. Laha: Šetna paluba, tlocrt kabina za goste (varijante A, B, C); Veliki salon šetne palube

VARIJANTA B¹
 TUOCRT KAB NE ZA GOSTE
 7 LEZADA
 454
 1161

VARIJANTA C¹
 TUOCRT KABINA ZA GOSTE
 6 GLAZADA
 154
 1161

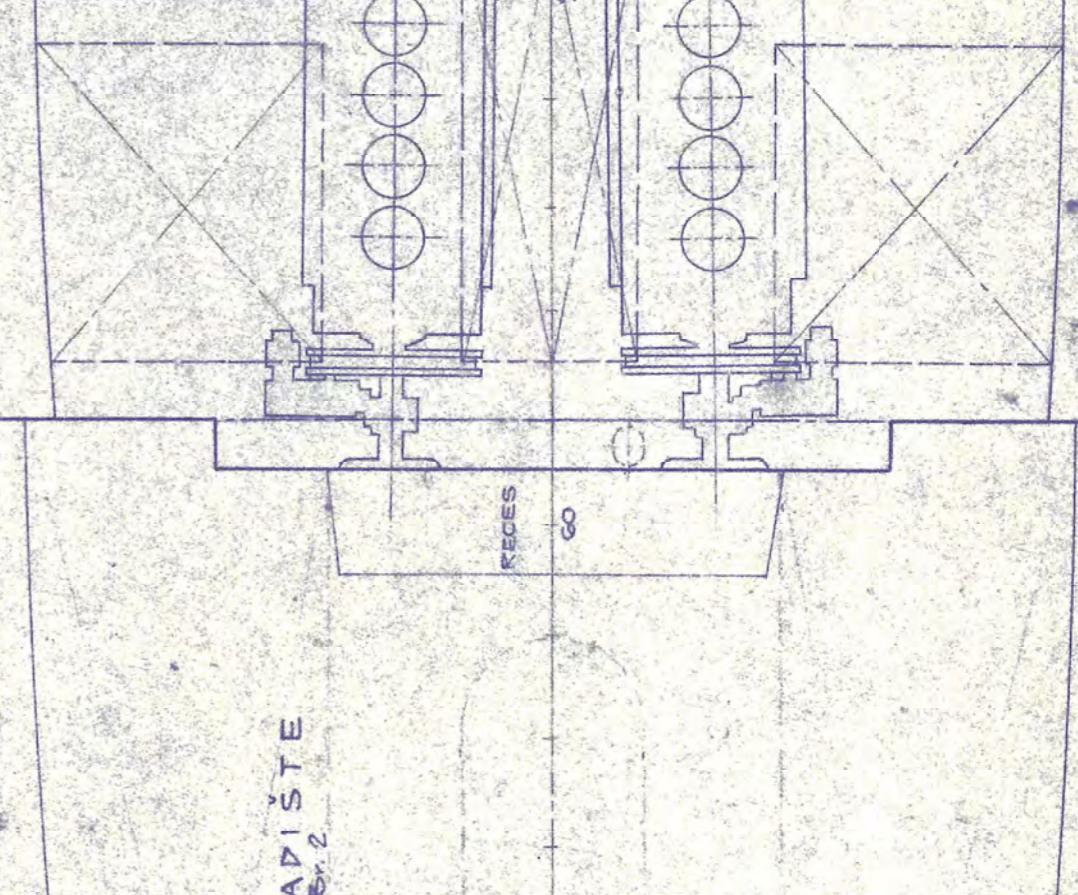
This technical drawing illustrates the foundation plan for a building, featuring two identical Diesel Generator units. Each unit is housed within a rectangular foundation structure with a height of 80 cm. The generators are labeled "DIESEL GENERATOR 150 KW". The distance between the centers of the two generator units is 80 cm. The entire foundation is supported by a grid of 12 circular footings, arranged in three rows of four. The drawing also includes a central vertical dimension line indicating a height of 80 cm.
